CONSULENZA TECNICA D'UFFICIO

Relazione estimativa immobili

LIQUIDAZIONE GIUDIZIALE N. 47/2024

3.1 Locali ad uso box auto e moto, cat. C/6 Via Machiavelli 91/A – Cagliari

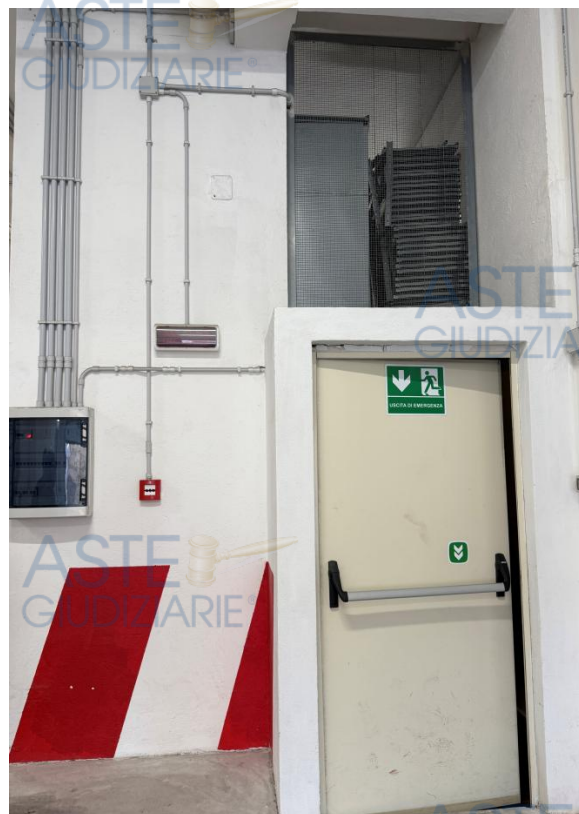
Durante il sopralluogo è stato rilevato l'utilizzo di uno spazio di circa 2 mq, situato sopra il solaio dell'atrio compreso tra il vano scala e il vano ascensore, con accesso esclusivo dal subalterno 29. Questo spazio, posto a un'altezza di circa 2,30 m dal piano di calpestio, è attualmente adibito a deposito di materiale metallico. Sul lato opposto, in corrispondenza della porta antipanico che conduce al vano scala e all'ascensore, si osserva una chiusura in graticcio metallico, ben visibile dall'esterno (**Allegato n. 4 - Documentazione fotografica**).

Vista dall'esterno del vano ascensore

Sulla base della documentazione acquisita e della continuità riscontrata tra gli atti di provenienza e i precedenti passaggi di proprietà, si ritiene che l'attuale conformazione del box (sub. 29), già censito al Catasto Fabbricati e coerente con la relativa planimetria catastale, sia regolarizzabile da un punto di vista edilizio ed urbanistico tramite pratica edilizia di "Mancata CILA" ai sensi dell'art. 6-bis del D.P.R. 380/2001. La sanatoria risulta tecnicamente ammissibile in quanto si tratta di opere interne non strutturali che non implicano variazioni di volume né cambi di destinazione d'uso, ed appaiono conformi sia allo stato di fatto che ai dati catastali.

A seguito della regolarizzazione edilizia, sarà necessario presentare la Segnalazione certificata di agibilità per il medesimo box (sub. 29), conforme alla planimetria catastale e in ottemperanza al D.Lgs. 222/2016, previa verifica dei requisiti previsti. A tal fine la pratica dovrà essere integrata da una Dichiarazione di rispondenza dell'impianto elettrico, rilasciata da una ditta abilitata ai sensi del D.M. 37/2008.
