RELAZIONE DI PERIZIA DI STIMA

DI BENI IMMOBILI DELLA SOCIETA' [REDACTED]

LIQUIDAZIONE GIUDIZIALE Nr. 6/2024

**Civile abitazione ubicati nel Comune di Muravera ed
un negozio ubicato nel Comune di Villaputzu**

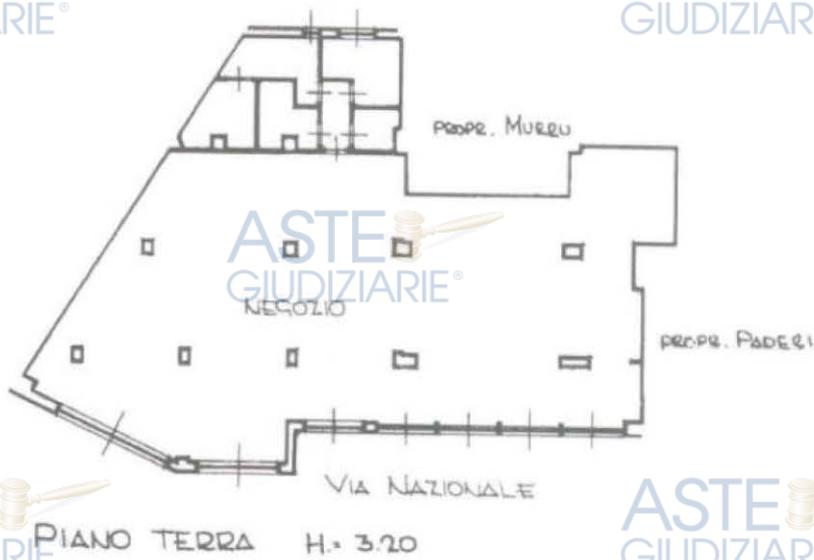
Planimetria di progetto ottenuta mediante accesso agli atti (Licenza Edilizia n° 6 del 19/09/1974)

In virtù delle indagini e rilievi svolti si evidenzia la presenza di alcune difformità distributive interne nella zona di servizio regolarizzabili mediante presentazione di pratica in accertamento di conformità.

Il rilievo sommario eseguito, a meno di lievi differenze distributive interne, ha confermato la coerenza planimetrica del locale commerciale con le previsioni catastali e le previsioni dell'ultima pratica edilizia ottenuta con regolare accesso agli atti presso il Comune di Villaputzu (Licenza edilizia n°6 del 19.09.1974)

CONFORMITA' EDILIZIA ED URBANISTICA	
Note/ Azioni da intraprendere:	Costi di Regolarizzazione/decurtazioni €
Presentazione pratica in accertamento di conformità	2.000,00
