**TRIBUNALE DICAGLIARI**  
**SEZIONE PROCEDURE CONCORSUALI**  
Liquidazione Giudiziale [REDACTED] n. 60/2025

**CONSULENZA TECNICA D'UFFICIO**

**LIQUIDAZIONE GIUDIZIALE**  
**n. 60/2025**

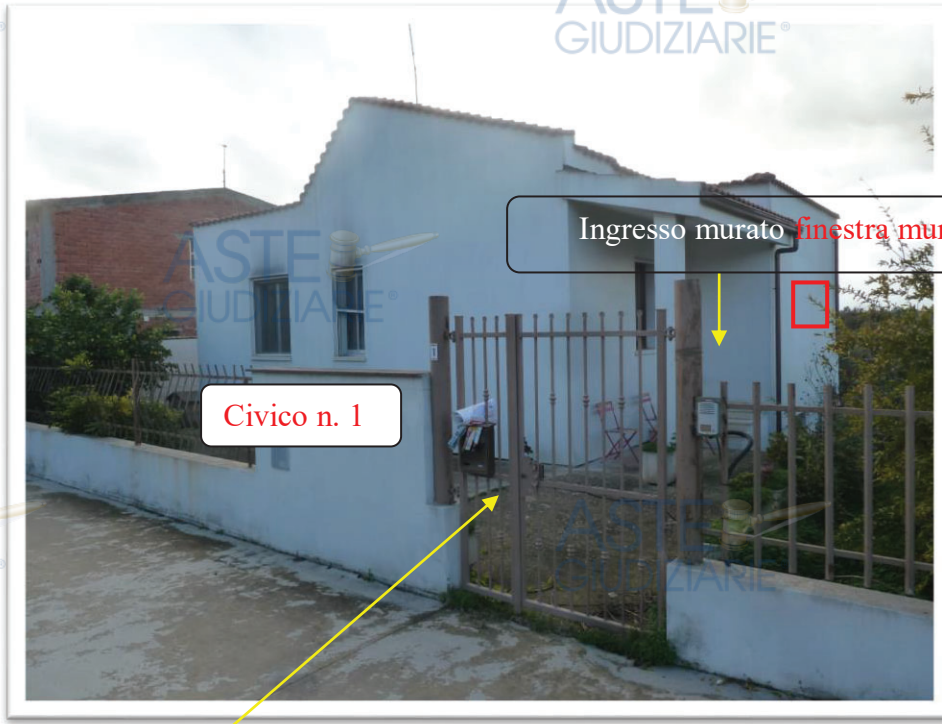
Foto n. 1 *Prospetto e accesso sulla via Michelangelo 1*

Nel complesso il fabbricato è classificabile di tipo economico e si presenta gradevole ed in buono stato generale ma appaiono trascurate le parti esterne che sono distribuite in camminamenti in cemento e giardino.

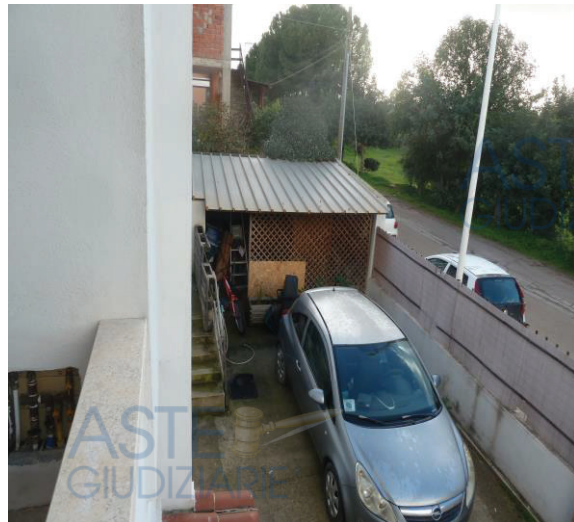
Foto n. 9 *tettoia*

Si rileva inoltre la presenza di una tettoia parzialmente chiusa utilizzata come locale attrezzi.

La tettoia, punto 9, va demolita in quanto si ritiene non sanabile anche per la tipologia di materiali utilizzati.

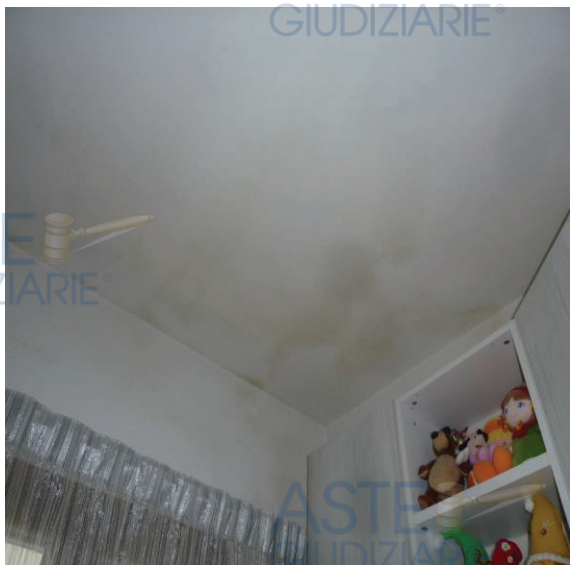
Foto n. 24 traccia umidità

Le condizioni interne sono buone anche se si evidenziano diffuse macchie di umidità soprattutto in un vano letto e nel ripostiglio (foto n. 24-25)
