**SUPPLEMENTO DI RELAZIONE DI PERIZIA
INERENTE LA VALUTAZIONE DEI BENI
MOBILI ED IMMOBILI DI PROPRIETÀ DELLA
DITTA COSTASUD [REDACTED] IN
LIQUIDAZIONE**

Supplemento di relazione di perizia relativa ai beni mobili ed immobili inerenti la ditta " **COSTASUD** di [REDACTED] **s.a.s. in liquidazione** "

Lotto 2) Quota pari al 100% della piena proprietà del bar sito in località Santa Margherita, censito al N.C.E.U al Foglio 57, Particella 2874, Sub 2, Categoria C/1.

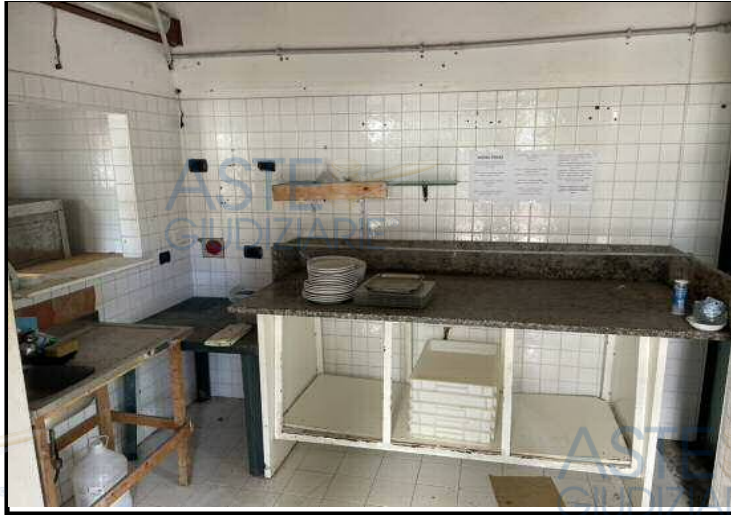
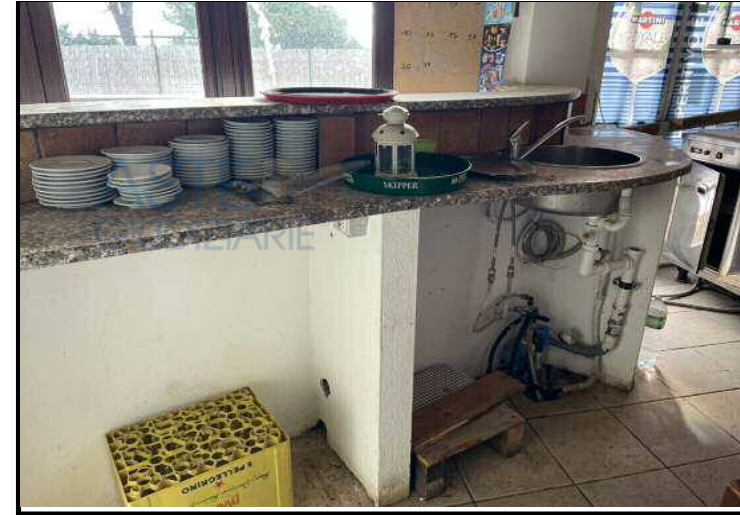
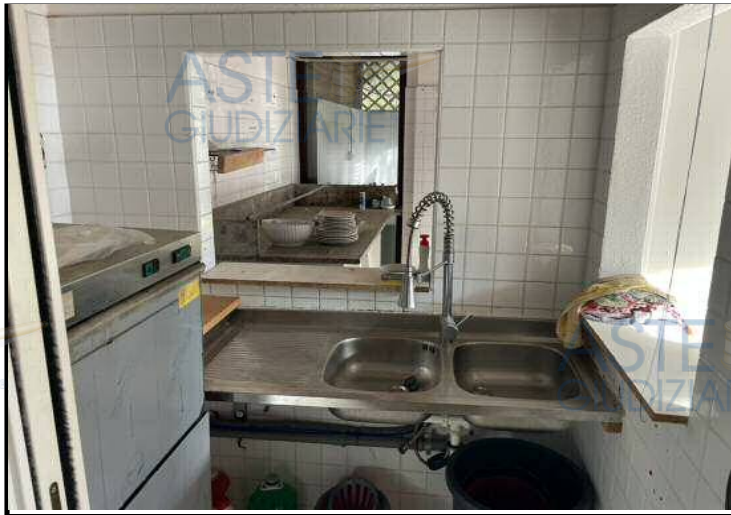
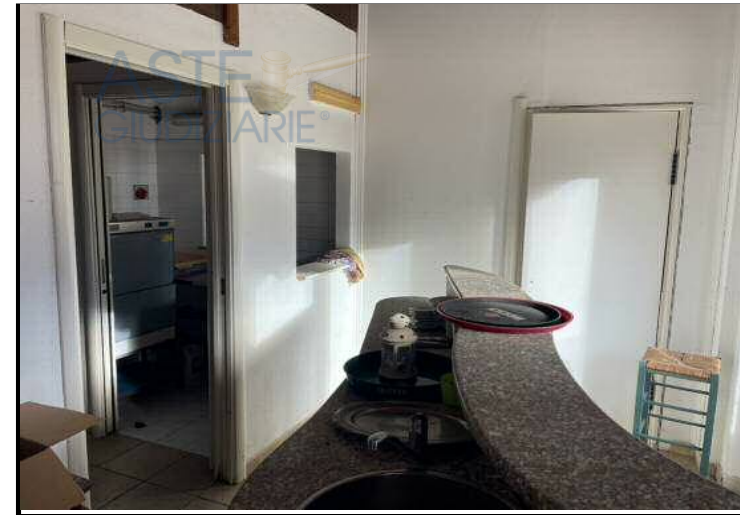
Dal sopralluogo effettuato si è potuto riscontrare che nei cinque anni intercorsi dal precedente sopralluogo lo stato d'uso e manutenzione dell'immobile è nettamente peggiorato, come peraltro si può verificare dal confronto tra la documentazione fotografica a corredo della prima

Foto n°5 - Veduta interni

Foto n°6 - Veduta interni

Foto n°7 - Veduta interni

Foto n°8 - Veduta interni

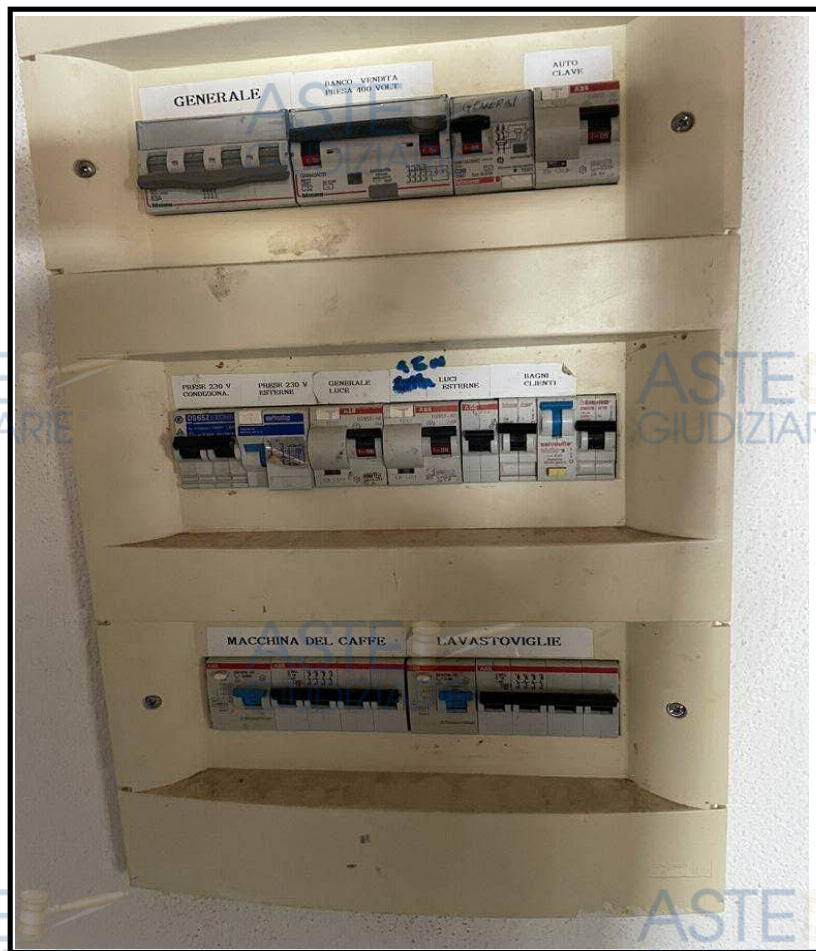
Foto n°9 - Particolare quadro elettrico

perizia e quella realizzata durante il sopralluogo del 11 dicembre 2025 **(All. 1)**. Si riscontra inoltre che mancano le certificazioni degli impianti e che l'impianto idrico e elettrico sono certamente fuori norma.

Pertanto si evidenzia che, nelle condizioni attuali, l'immobile non risulta idoneo allo svolgimento di attività commerciali, se non previa esecuzione di rilevanti interventi di adeguamento impiantistico, da realizzarsi a cura di imprese abilitate sulla base di specifiche indicazioni progettuali redatte da tecnici qualificati.

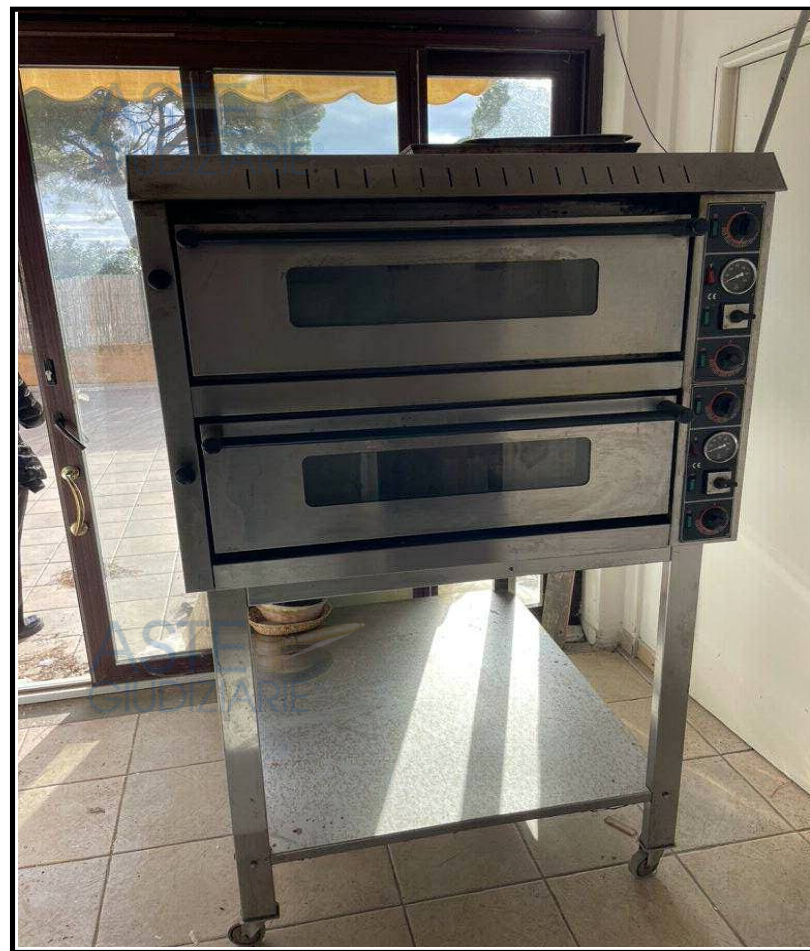
Il forno è in pessimo stato d'uso e manutenzione, è completo di carrello, privo di documentazione tecnica e certificazioni a corredo.

Foto n°10 - Forno elettrico a doppia camera -
Marca CAM - Intermac Italiana

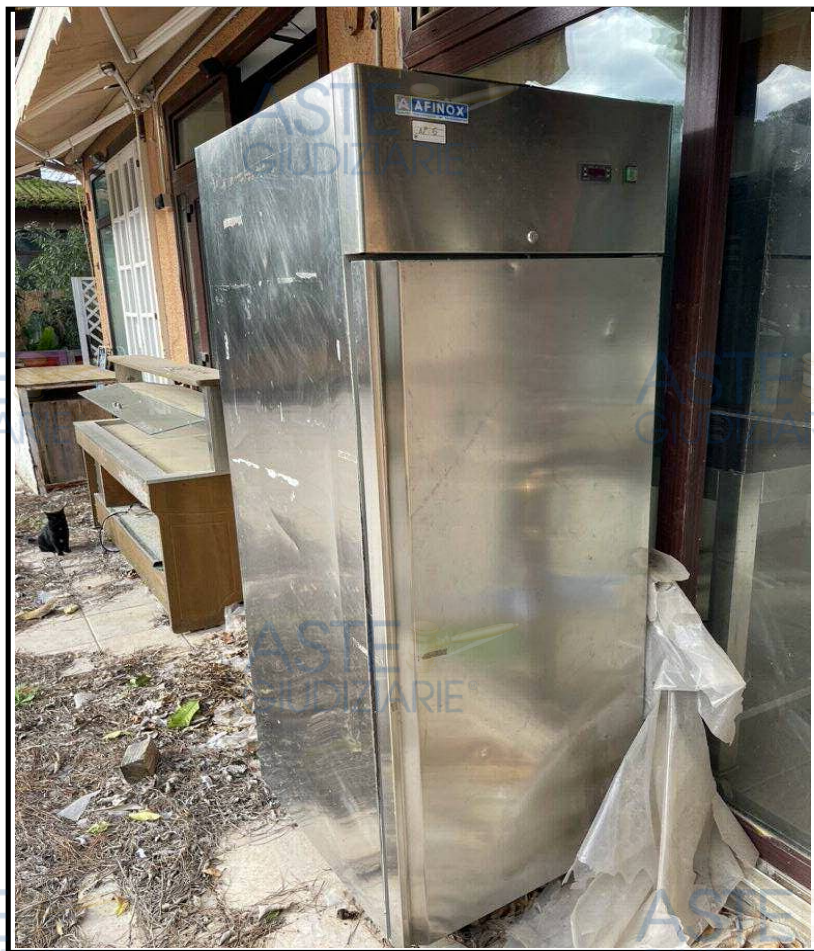
Il frigorifero è in pessimo stato d'uso e manutenzione, privo di documentazione tecnica e certificazioni a corredo, si riscontrano segni di ossidazione ed usura in quanto è stato tenuto all'esterno sotto le intemperie.

Foto n°11 - Frigorifero professionale AFINOX

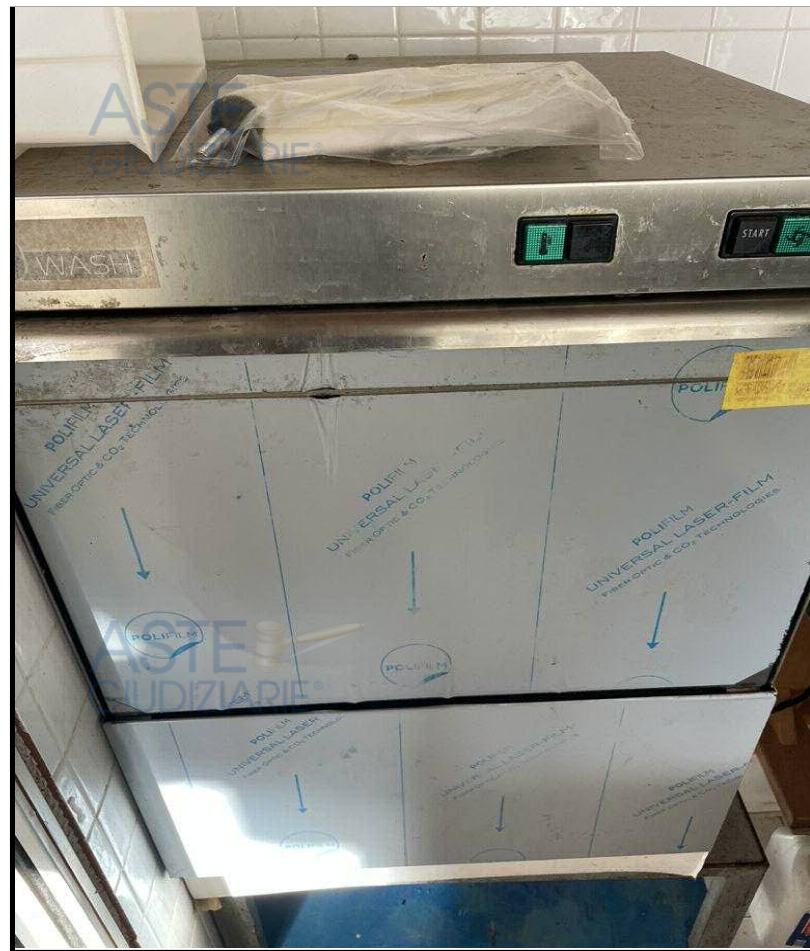
La lavastoviglie è in pessimo stato d'uso e manutenzione, priva di documentazione tecnica e certificazioni a corredo.

Foto n°12 - Lavastoviglie professionale a cesto 50×50 - Marca D WASH
