TRIBUNALE DI CALTAGIRONE

Oggetto: quesiti ad integrazione della ctu d'esecuzione immobiliare n. 10/14 del R.G.E, promossa da

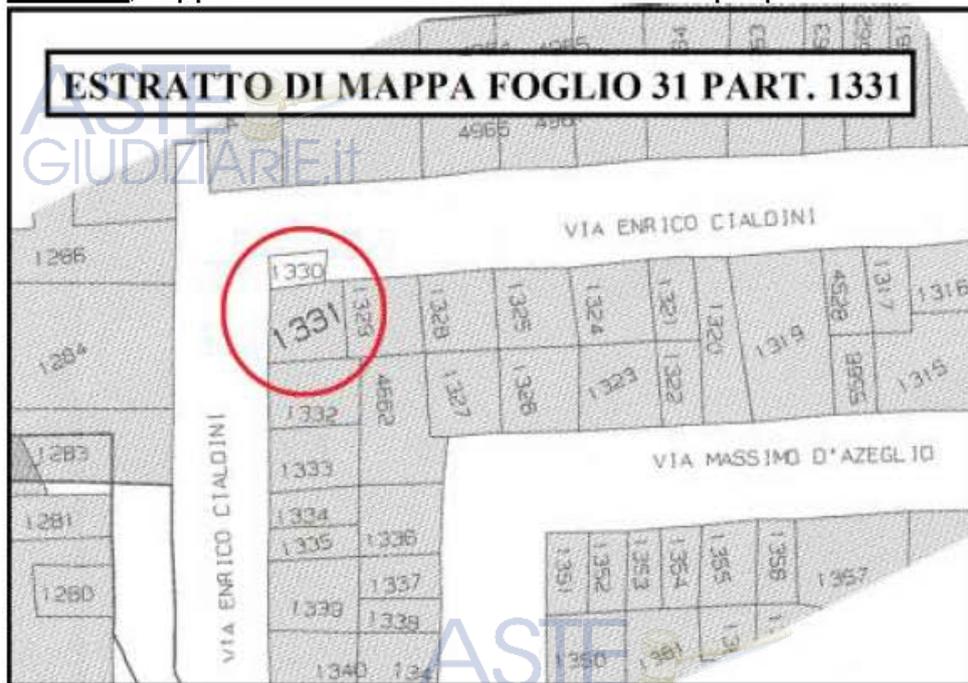
proprietaria ovvero "[redacted]" sull'immobile di via [redacted] n. [redacted], [redacted] con destinazione a legnaia, nota di voltura 72/1951, foglio [redacted] particelle graffate [redacted] sub.1. L'immobile descritto ai civici [redacted] [redacted] e [redacted] + [redacted] /A di via [redacted], rappresentano lo stesso immobile e il proprietario

attuale è [redacted] foglio [redacted] particelle graffate [redacted] sub.3 e [redacted] sub.1 e non [redacted] ex [redacted], in quanto il fabbricato pignorato con la particella [redacted] sub.2, altri non è che lo stesso fabbricato particelle graffate [redacted] sub.3 e [redacted] sub.1 di proprietà diversa dell'esecutato ma che era stato censito dal catasto e intestato a [redacted], molto probabilmente, per un mero errore di compilazione di schede in quanto all'interno della busta catastale della partita [redacted], vi erano altri immobili di proprietà del signor [redacted].

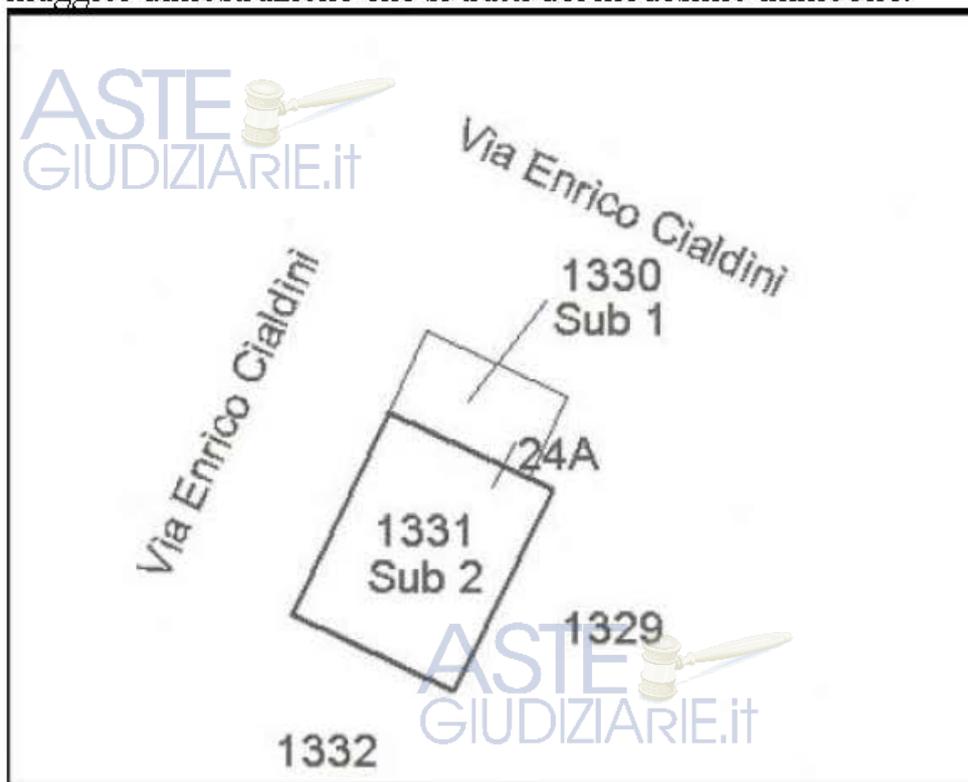
A rafforzare quanto dedotto dal sottoscritto ctu, vi è anche

l'elaborato planimetrico del 7.1.2020 e redatto a supplemento del fabbricato accatastato al foglio [redacted] di Grammichele particelle graffate [redacted] sub.3 e [redacted] sub.1 in quanto all'interno del contorno della planimetria, riportava la particella [redacted] sub. [redacted], a maggior dimostrazione che si tratti del medesimo immobile.

La particella pignorata [redacted] sub. [redacted] visto che è un doppione delle particelle graffate [redacted] sub. [redacted] e [redacted] sub. [redacted] andrebbe soppressa all'ufficio Provinciale – territorio di Catania dell'agenzia delle entrate, ex catasto, con un costo tecnico stimato in euro 800, vista la complessità della pratica.
