**TRIBUNALE DI CALTAGIRONE**

## RELAZIONE DI STIMA

Esecuzione Immobiliare iscritta al n. rg. 31/2017

**C.T.U. Dott. Arch. Angelo Avellino**

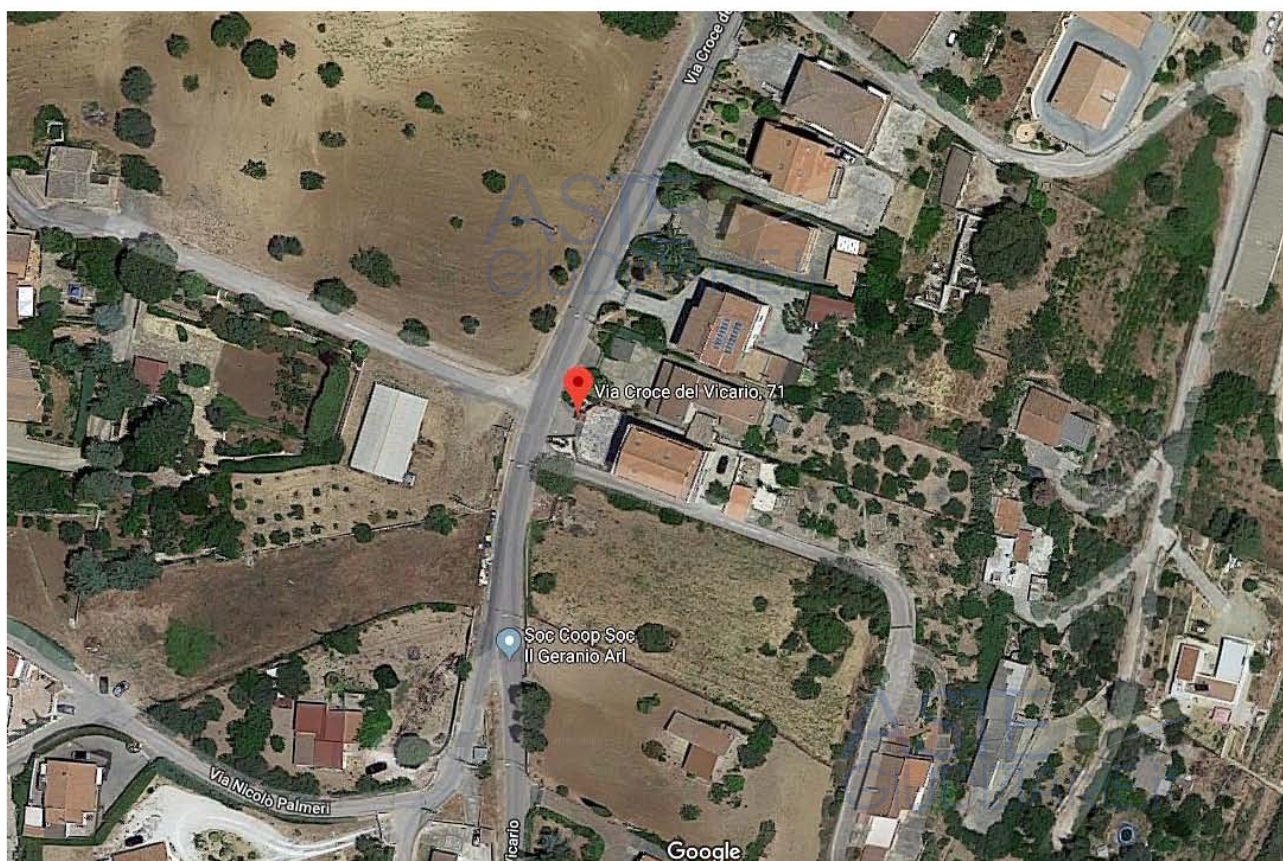
FOTO 1 SATELLITE DA GOOGLE

Al sopralluogo, fissato in data 03 Marzo 2018 alle ore 9.30 a Caltagirone (CT) in via Croce Vicario n. 71 (v. Foto 1 e 2) sito dell'immobile oggetto di perizia, erano presenti, oltre al sottoscritto, [REDACTED]. L'accesso all'immobile è stato regolarmente consentito e hanno avuto luogo le operazioni di rilievo metrico, fotografico e di tutto quanto è stato necessario al fine di valutare lo stato di fatto dell'immobile. E' stato redatto un verbale (v. Allegato n.1 "Verbale di sopralluogo") descrittivo dello stato di fatto che è stato chiuso alle ore 11.30 e sottoscritto dai presenti. Lo stesso viene allegato in copia alla presente.

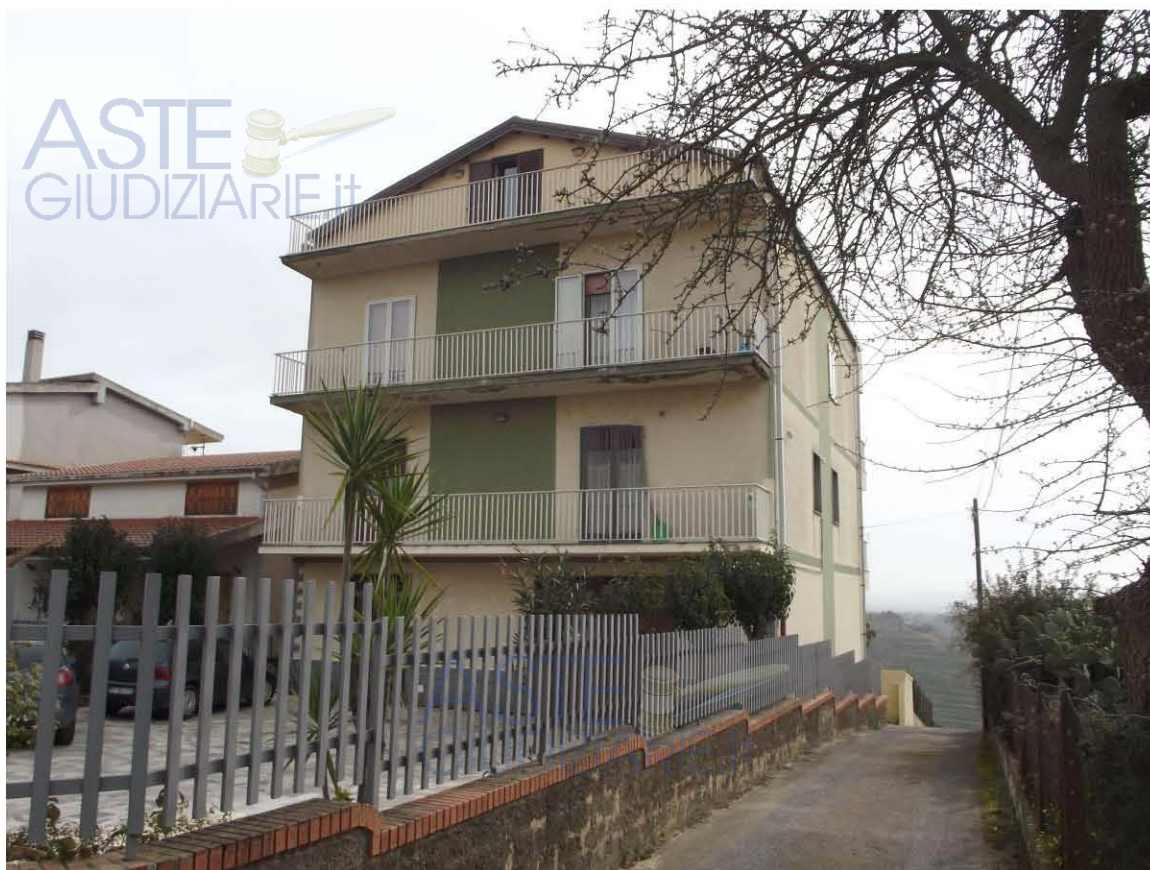
FOTO 2

Si tratta sostanzialmente di un appartamento ad uso abitativo ad unico livello collocato al 2° piano di un edificio (v. Foto 2) a n. 2 elevazioni fuori terra oltre un altro livello sottotetto.

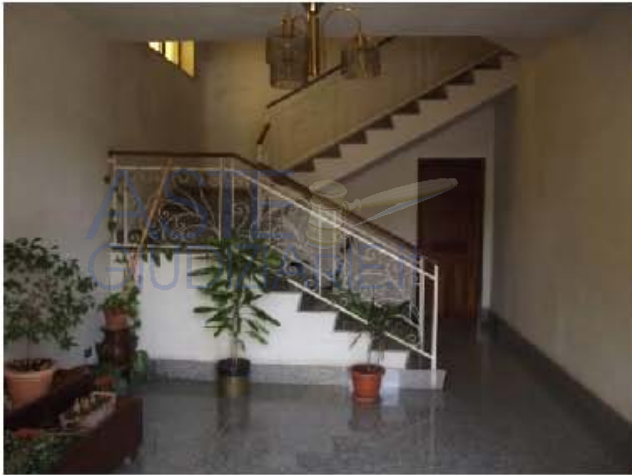
FOTO 3

Attraverso il rilievo metrico eseguito si è restituita in scala la pianta dell'appartamento (v. Allegato n.4 "Stato di fatto"). L'abitazione ha una sola entrata alla quale si arriva tramite ingresso e scala condominiale a due rampe (v. Foto 3). Ha una superficie netta di mq 127,40, ed è divisa in: soggiorno, cucina, n. 2 camere da letto doppie, n. 2 bagni, grande ripostiglio, e ampio ingresso/corridoio (v. Foto 4, 5, 6,

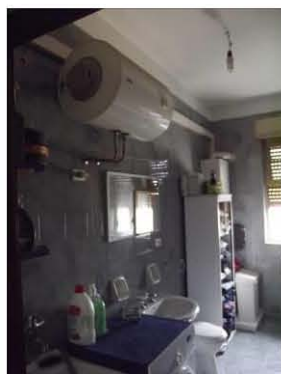
FOTO 8

Gli impianti idrico ed elettrico, di vecchia realizzazione, non sono dotati di certificazione di conformità, pur nonostante, quello elettrico è provvisto di quadro e di interruttore differenziale "salvavita". Vi è un impianto di riscaldamento autonomo con caldaia alimentata da metano, mentre l'acqua per uso sanitario, proveniente da cisterna interrata (v. Foto 16) alimentata da condotta pubblica, è riscaldata da un boiler (v. Foto 8).

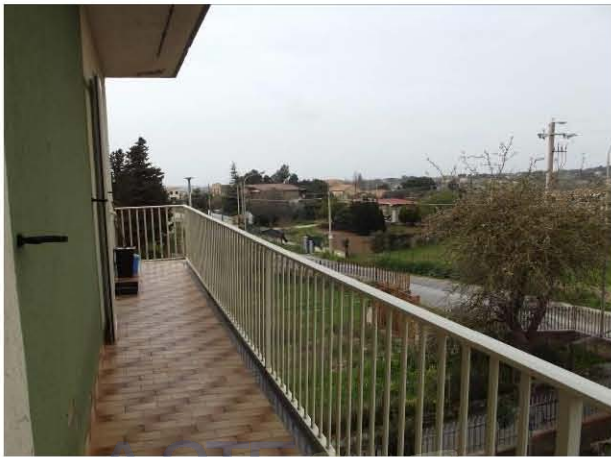
FOTO 13

7, 8, 9, 10, 11 e 12). Dalla cucina e dal soggiorno si esce su un balcone di mq 13,75 che corre lungo tutta la larghezza dell'edificio e che si affaccia sul cortile (v. Foto 1, 2, 13 e 14), mentre dalle camere da letto ci si affaccia su due balconi rispettivamente di mq 8,80 dai quali si gode di uno straordinario panorama (v. Foto 15, 16 e 18).

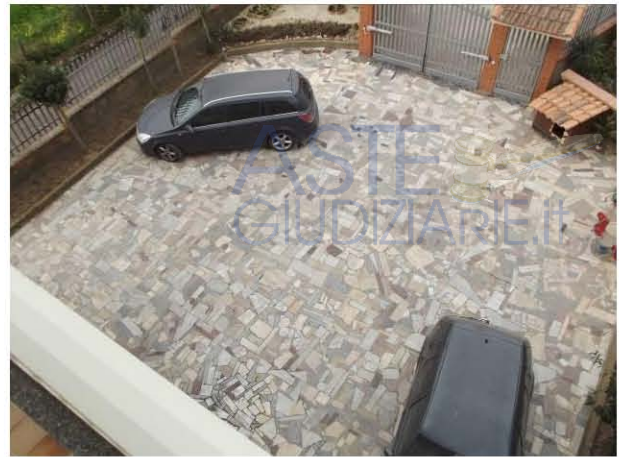
FOTO 14

L'intero fabbricato sul lato a Nord-Est confina a pian terreno con altro immobile mentre ha gli altri lati liberi con un ampio cortile d' ingresso (v. Foto 14) condominiale e con corte privata retrostante (v. Foto 16).
