**ESECUZIONE IMMOBILIARE N. 48/2012**

## **Perizia**

*Unità immobiliare destinata ad abitazione,*

*ubicato nel Comune di Niscemi (CL) in Via R.Sanzio snc*

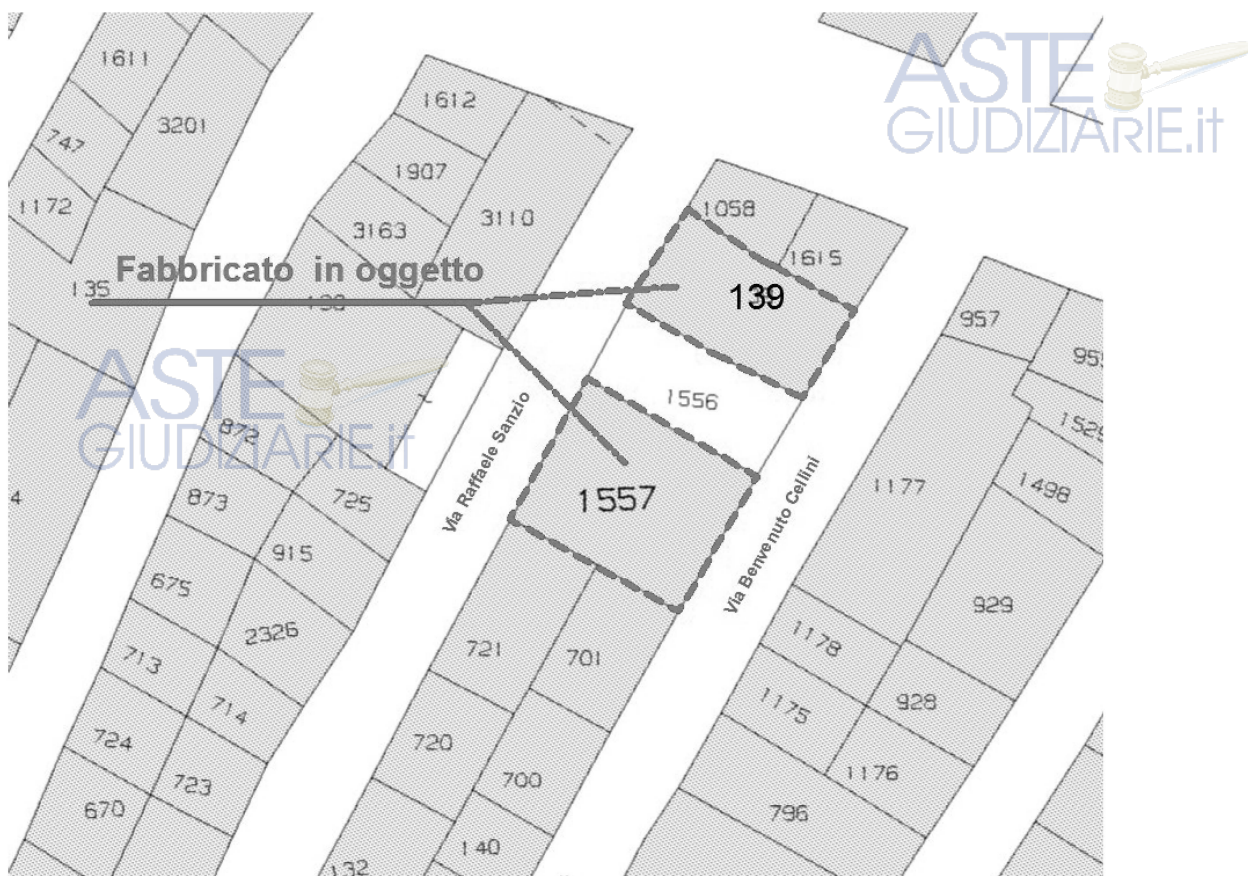
**Figura 2. Localizzazione delle particelle in oggetto**

Infine si rileva una difformità catastale tra gli identificativi catastali all'urbano e la mappa catastale, ovvero, occorre regolarizzare la mappa poiché le particelle 139 e 1557 non sono attigue ma divisi dalla particella 1556 così come si evince dalla figura sotto e dalla mappa catastale (**Allegato 7**).

Le spese tecniche per l'ottenimento del permesso di costruire in sanatoria si stimano in € 6500,00 e quelle dell'accatastamento e sistemazione della mappa catastale € 2000,00.
