**OGGETTO :**

TRIBUNALE DI CALTAGIRONE.  
Procedimento di Esecuzione immobiliare  
n. 71/2023 R.G.E.  
**CONSULENZA TECNICA D'UFFICIO**

Scordia (CT) via Della Fonte 95

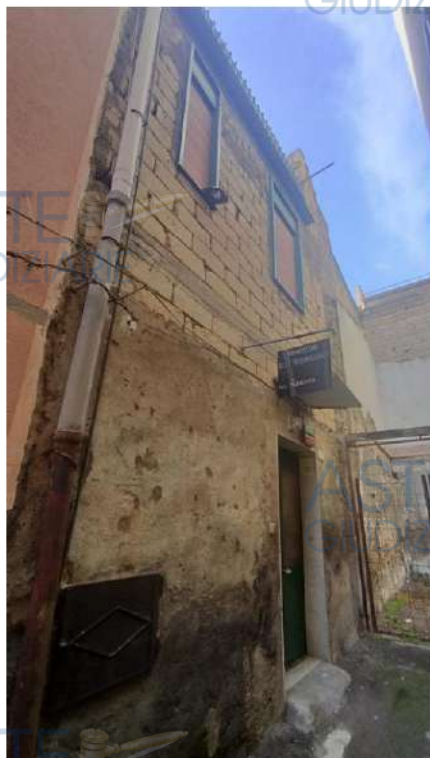
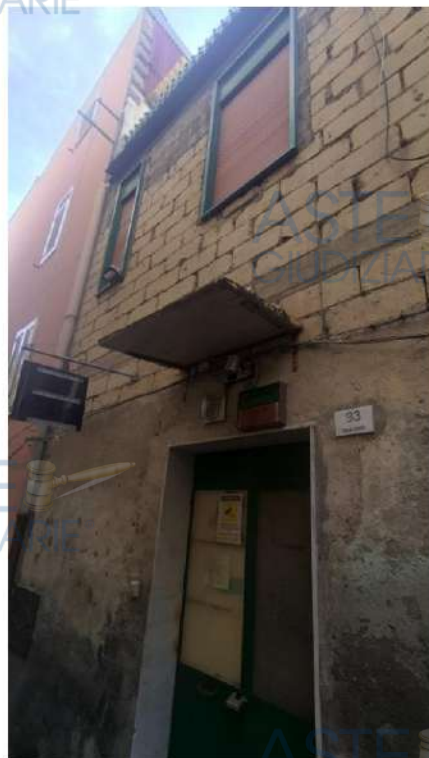
L'immobile oggetto di pignoramento è un'unica unità immobiliare ubicata nel centro storico di Scordia in un vicolo cieco di via Della Fonte n. 95, non accessibile alle auto, posto a circa 150m dal Giardino Pubblico Comunale. L'edificio è autonomo suddiviso su tre livelli, ha struttura portante in muratura di conci di tufo con copertura costituita da un'unica falda con orditura in legno e pannelli prefabbricati in amianto con adiacente una porzione terrazzata.

Il fabbricato si compone di tre piani fuori terra e nonostante nell'atto di provenienza e in catasto sia individuato con destinazione abitativa, di fatti è adibito a deposito di materiale elettronico vario su tutti e tre i livelli. L'area si caratterizza per essere prevalentemente residenziale.

Lo stato complessivo dell'immobile è mediocre così come il suo stato manutentivo e conservativo. Necessita di interventi di manutenzione straordinaria volti soprattutto allo smaltimento dei pannelli in cemento amianto di copertura, alla loro sostituzione con pannelli in materiali consentiti dalle normative sanitarie. E'

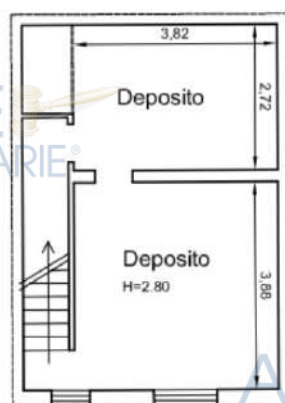
Piano primo

Il piano primo si compone di due vani, comunicanti con una porta, il primo di accesso dal piano inferiore è privo di finestre, in prossimità dell'accesso è stato delimitato con pannellatura precaria in legno uno spazio dove è presente un water. Al secondo vano si accede attraverso una porta la cui posizione non coincide con quella riportata nella planimetria catastale, al suo interno sono presenti due finestre. Come il precedente livello, è adibito a deposito, la superficie al lordo dei muri è pari a circa 32 mq al netto del vano scala posizionato nel secondo vano che consente l'accesso al secondo piano, l'altezza utile è pari a circa 2,80m.

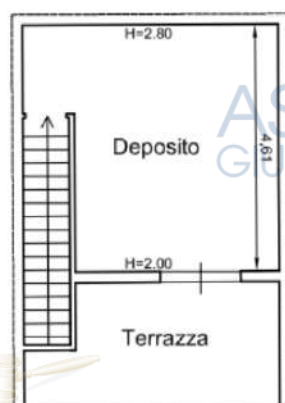
Piano secondo-sottotetto

Il secondo piano sottotetto è un unico vano, con apertura sulla terrazza, anche questo livello è adibito al deposito di materiali ed attrezzature varie, il cui ingombro mi ha impedito di potere accedere alla terrazza. La superficie coperta del livello al lordo dei muri ed al netto

del vano scala, è pari a circa 22mq, le altezze interne variano da 2,80m a 2,00m circa. La planimetria dei luoghi non coincide con quella catastale, il muro esterno che delimita la terrazza è più spostato verso l'esterno di circa 1.90ml, la terrazza è pertanto di circa 10mq, ovvero circa la metà di quanto riportato nella planimetria catastale.

necessario inoltre ripristinare lo stato dei luoghi del secondo piano come da planimetria catastale.

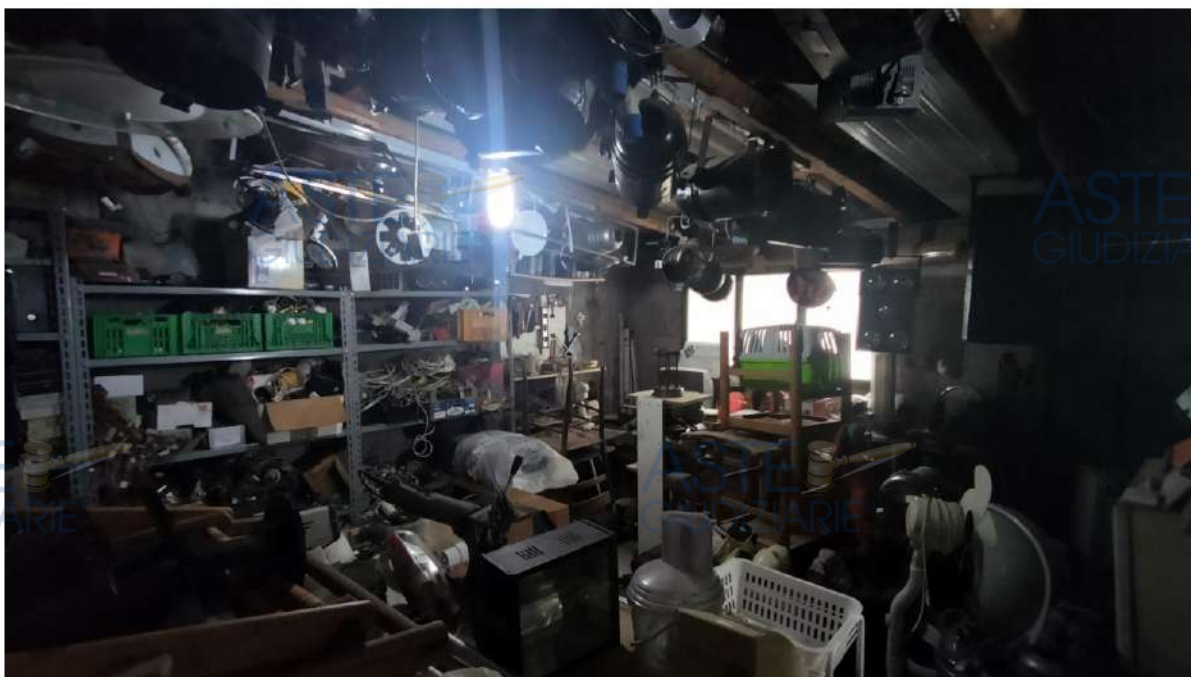
Il primo ed il secondo livello sono pavimentati con mattoni ceramici, i muri sono intonacati a gesso, a parte il water di fortuna presente nel ripostiglio al piano primo, non sono presenti servizi igienici, impianto idrico, di riscaldamento/condizionamento, telefonico, unico impianto presente è quello di illuminazione. Il terzo livello sottotetto, comprensivo del vano scala di accesso, è al rustico con orditura del tetto a vista, i pannelli di copertura in amianto sono fissati direttamente sulle travi in legno senza tavolato. Ricorrenti sono le infiltrazioni di umidità in tutti gli ambienti, gli intonaci sono in cattivo stato di conservazione, la superficie esterna non è intonacata, i conci di tufo sono a faccia vista. Gli infissi esterni sono in

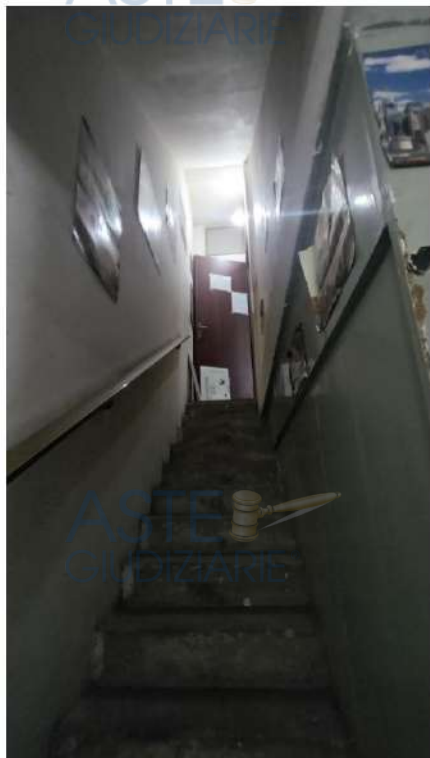
alluminio con avvolgibili all'esterno, tranne il portoncino d'ingresso che è a due ante in ferro verniciato, parzialmente vetrato, quelli interni sono in legno tamburato.
