TRIBUNALE DI CALTAGIRONE

ESECUZIONE IMMOBILIARE N°79/2015 R.G.E.

RELAZIONE

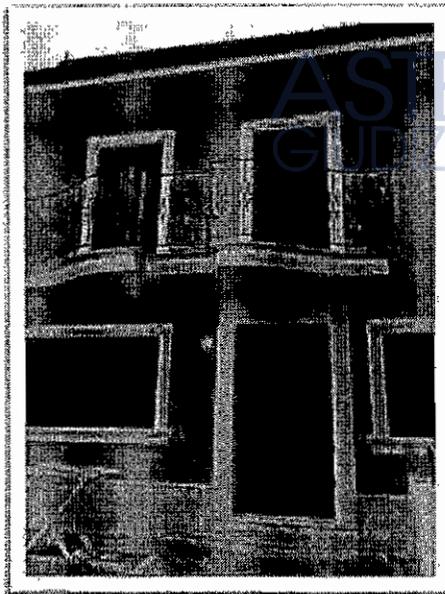
Fig. 02 - prospetto su Cortile Astuto

La struttura portante dell'edificio è del tipo intelaiato in cemento armato, con solai di interpiano e tetto di copertura in latero-cemento. I tamponi sono realizzati con mattoni forati tipo "POROTON®"

intonacati con malta cementizia e successivo strato di rasante idrorepellente. Gli infissi sono realizzati in legno con vetri camera a doppio strato e veneziane oscuranti, il portoncino d'ingresso è del tipo blindato con pannelli in legno bugnato; tutti gli architravi, stipiti e soglie degli infissi esterni sono rivestiti in pietra naturale. Relativamente al piano terra e primo le rifiniture interne sono realizzate al civile con pavimenti 40x40 in gres porcellanato lucido, porte in legno laccato di colore bianco e pareti intonacate con finitura superficiale tipo ducotone nelle tinte pastello mentre le pareti dei vani WC sono rivestite con piastrelle di maiolica. L'impianto di riscaldamento è del tipo autonomo a termosifoni alimentato da una caldaia murale a gas; sono presenti gli impianti elettrico, idrico e citofonico.

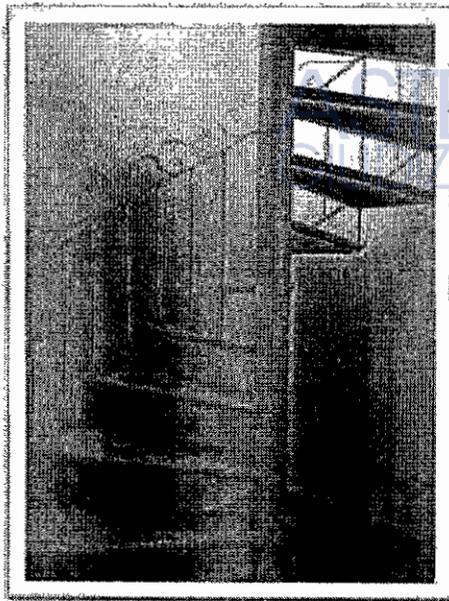
Fig. 06 - scala d'accesso al sottotetto

Il piano mansarda, ricavato abusivamente dal sottotetto, è al rustico, privo di finiture e di infissi ad eccezione della porzione di sottotetto che non ha subito variazioni rispetto a quanto previsto nel progetto approvato che presenta, invece, le stesse rifiniture dei sottostanti piani terra e primo.
