**----- CONSULENZA TECNICA -----**

**PERIZIA DI STIMA BENI IMMOBILI**

**- LIQUIDAZIONE GIUDIZIALE N°5 - 2025 -**

*“VALUTAZIONE DEGLI IMMOBILI ACQUISITI ALL'ATTIVO DELLA PROCEDURA DI LIQUIDAZIONE GIUDIZIALE, SITI A: UNO A PALAGONIA IN VIA PALERMO 206 (FABBRICATI CON CORTE), ED UNO A RAMACCA IN C/DA BRACCO (TERRENO AGRUMETATO)“*

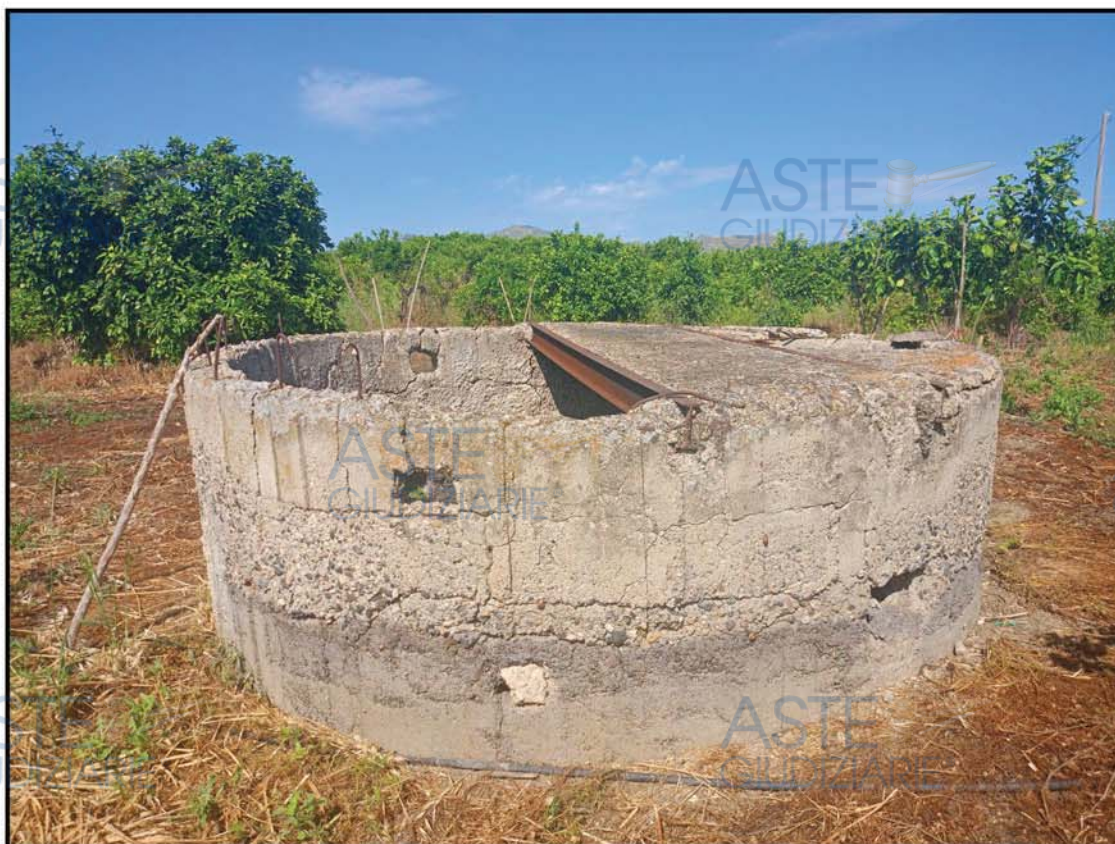
**FOTO N°46**

Vecchia "senia" in stato di abbandono e non utilizzata ai fini dell'approvvigionamento idrico

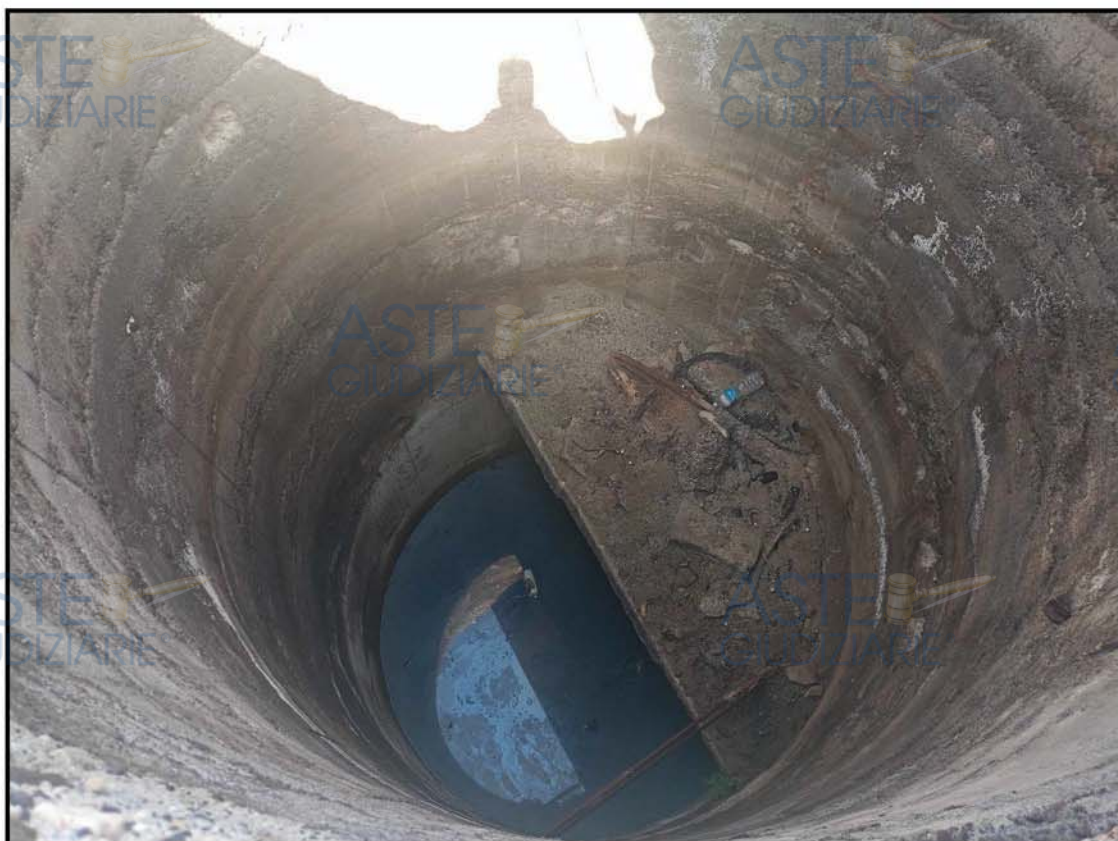
**FOTO N°47**

Vecchia "senia" in stato di abbandono e non utilizzata ai fini dell'approvvigionamento idrico, per la scarsa portata idrica.
