CONSULENZA TECNICA NEI PROCEDIMENTI

n° 209/210/211/212/2024 SIEP – 11/12/13/14/2024 P.G. – C.P.

Beni immobili in Pula (CA)

Il Consulente Tecnico d'Ufficio
Giovanni Piga

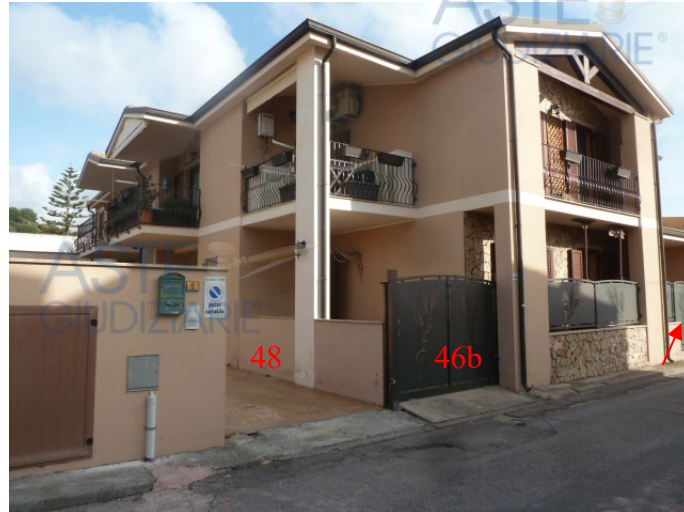
Foto n. 1 prospetto sulla via Santa Croce

Si tratta di fabbricato plurifamiliare ad uso di civile abitazione elevato su due piani fuori terra, posto in aderenza ad altri stabili, con piazzale interno dove si trova l'accesso di quattro unità abitative e oltre a tre posti auto (foto n. 1-2-3).

Il fabbricato è recente ed è stato costruito presumibilmente con fondazione di tipo continuo e struttura portante in muratura muroblocco di laterizio dello spessore di cm. 30 ca. e tramezzature interne in mattoni di laterizio forati. Il solaio del piano intermedio e quello inclinato di copertura dovrebbero essere stati realizzati in travetti bausta con fondello in poliestere espanso e pignatte in poliestere espanso di tipo boveda; le falde di copertura sono ricoperte di tegole di laterizio e probabilmente rifinite con guaina bituminosa e con un manto di isolamento. Le pareti di prospetto sono intonacate e tinteggiate ed in parte sono rifinite con pietrame a vista. Il piazzale condominiale ed i cortili appaiono ricoperti da piastrelle e sono protetti da cancelli carrabili scorrevoli in ferro gradevoli alla vista di chi gli osserva.

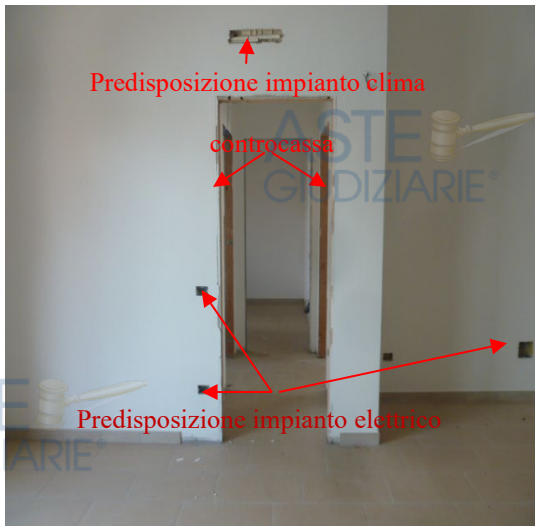
Foto n. 4 predisposizione impianti

Si riporta che l'interno delle unità è da ultimare e lo stato di avanzamento dei lavori è paritetico in tutti gli appartamenti, nello specifico le unità sono prive degli infissi interni e di alcuni sanitari e rubinetterie nei bagni ed appaiono da completare gli impianti elettrico, TV, telefonico, citofonico mentre l'impianto di climatizzazione si limita alla sola predisposizione. Pertanto, nell'esposizione delle singole unità si descriveranno gli spazi interni e, con maggiori particolari, le loro attuali situazioni (foto n. 4 e 7).

Maggiori dettagli e, indicativamente, i costi per l'ultimazione dei lavori saranno riportati nella descrizione dei singoli lotti e nella determinazione dei valori.

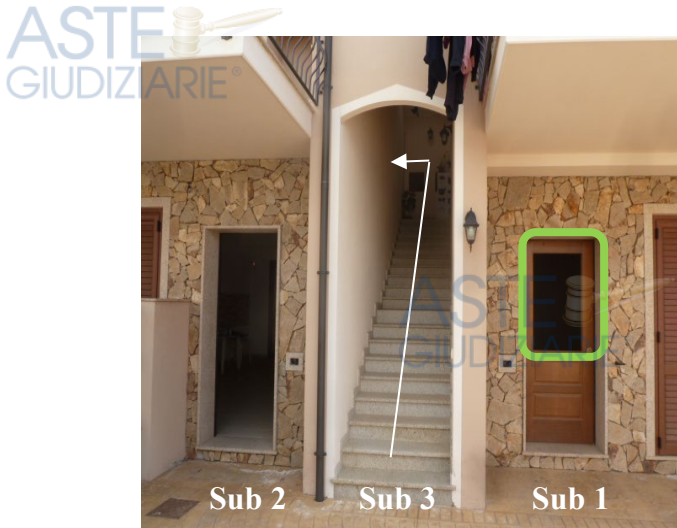
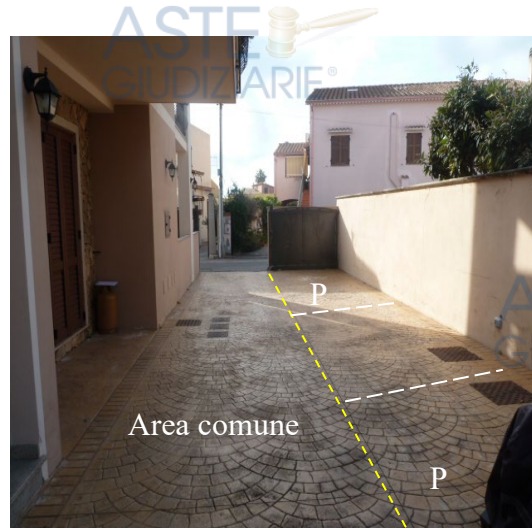
Foto n. 8 accessi piano T e scale piano 1 Foto n. 9 accesso pedonale e parcheggi

In tutte le unità le pareti sono intonacate e tinteggiate; i pavimenti ed i rivestimenti sono ricoperti da piastrelle in gres; gli infissi esterni sono in pvc con vetro camera e dotati di persiana esterna di protezione (foto n. 5-6-7). I portoncini d'ingresso sono del tipo rinforzato e tre sono con luce passante (foto n. 8).

Quanto finora eseguito appare in buono stato di conservazione ma carente della manutenzione ordinaria.

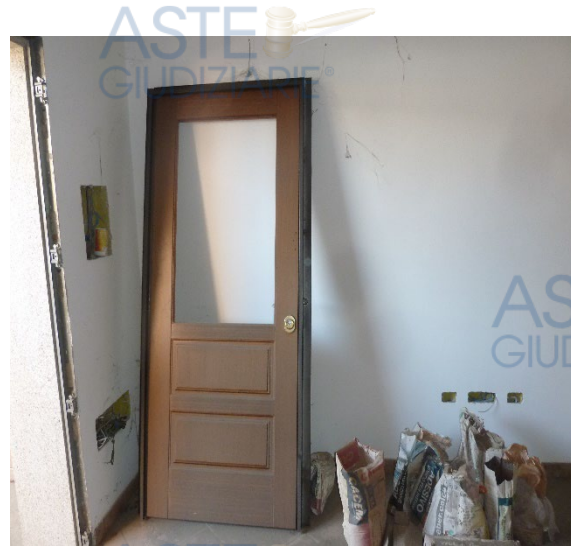
L'appartamento internamente è da ultimare in quanto è privo di alcuni sanitari nei bagni e della rubinetteria, degli infissi interni; il portoncino d'ingresso è poggiato sul soggiorno ed è da sistemare nell'apposito alloggio (foto n. 25) e sono da completare tutti gli impianti, tra cui l'elettrico, TV, citofonico e di condizionamento. Anche la scala interna è priva delle rifiniture. Lo stato generale è sano ma carente di manutenzione ordinaria e si segnalano alcune lesioni nelle pareti del piano primo (foto n. 26-27). I lavori sono meglio descritti nella parte dedicata al calcolo approssimativo dei lavori stessi.

Foto n. 25 portoncino ingresso da montare

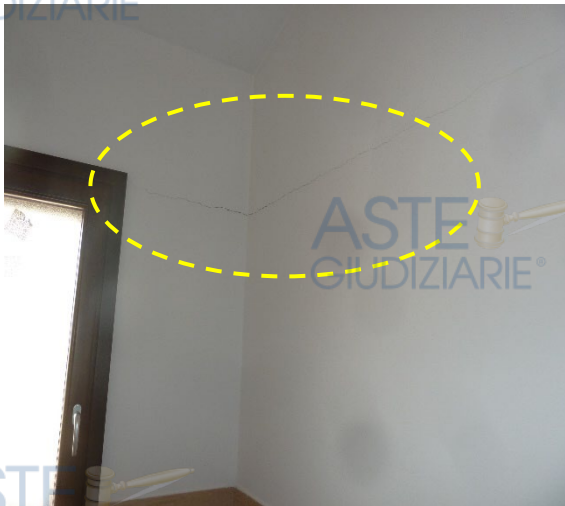
Foto n. 26 lesione bagno piano 1

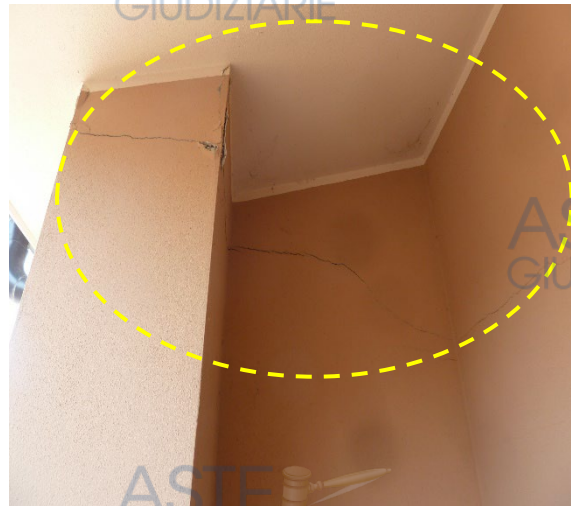
Foto n. 27 lesione prospiciente bagno piano 1

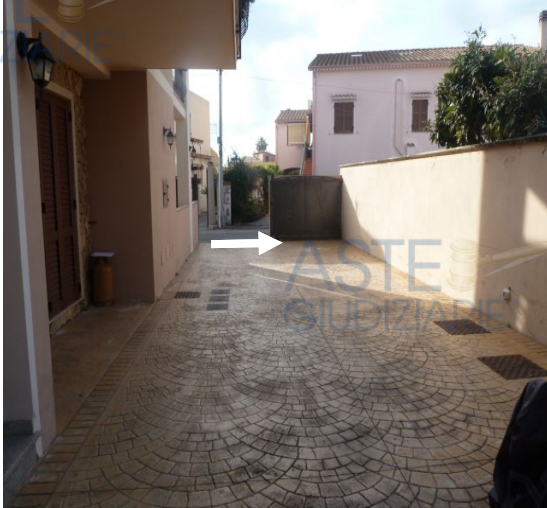
Foto n. 28 posto auto

Si osserva che il posto auto non è tracciato e per l'individuazione dello stesso si fa riferimento alle misure catastali ed all'elaborato planimetrico.

Il cancello è ad apertura scorrevole e sprovvisto di impianto di automatismo.

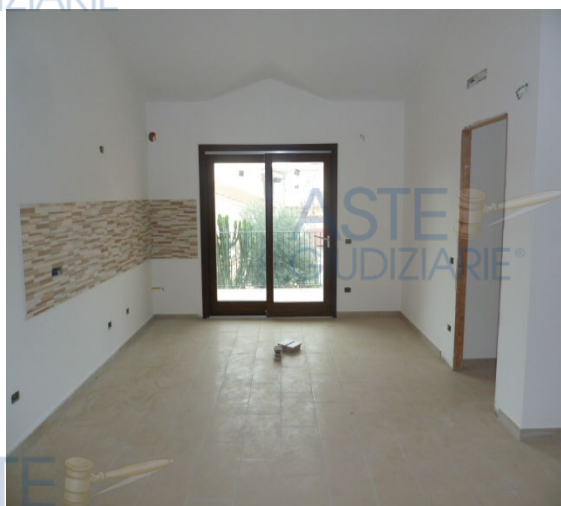
Foto n. 42 soggiorno

Gli spazi interni sono distribuiti da ingresso sul soggiorno, due vani letto, la cucina, un servizio igienico ed un ampio balcone coperto (foto n. 40-41-42-43-44-45- 46-47-48-49-50-51) il tutto è meglio rappresentato nella mappa a pagina 42.

L'appartamento internamente è da ultimare in quanto è privo di parte dei sanitari nei bagni e della rubinetteria, degli infissi interni; e sono da completare tutti gli impianti tra cui l'elettrico, TV e condizionamento.

Detti lavori sono descritti nella parte dedicata alla valutazione del bene.

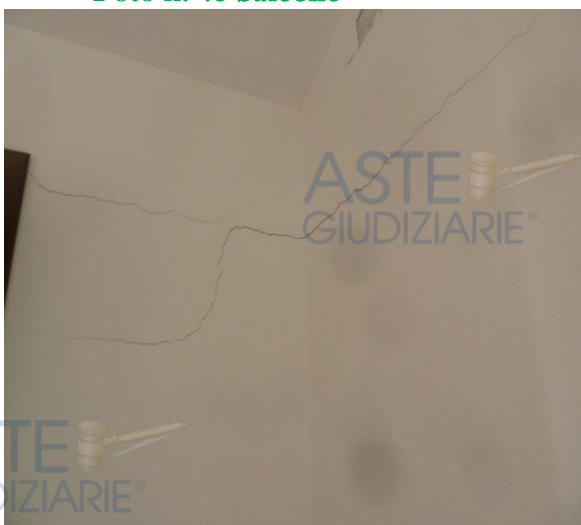
Foto n. 50 lesioni

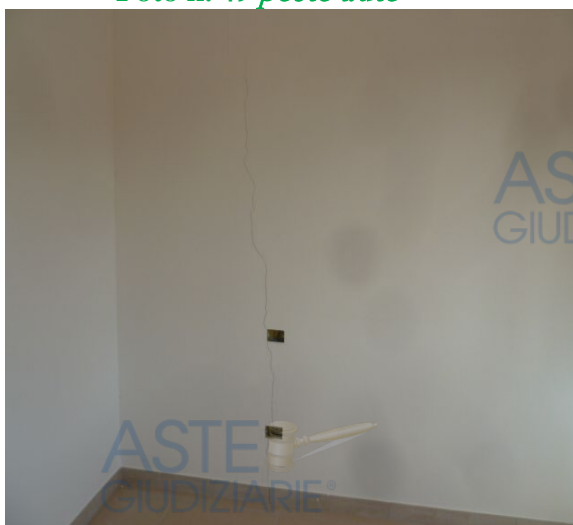
Foto n. 51 lesioni

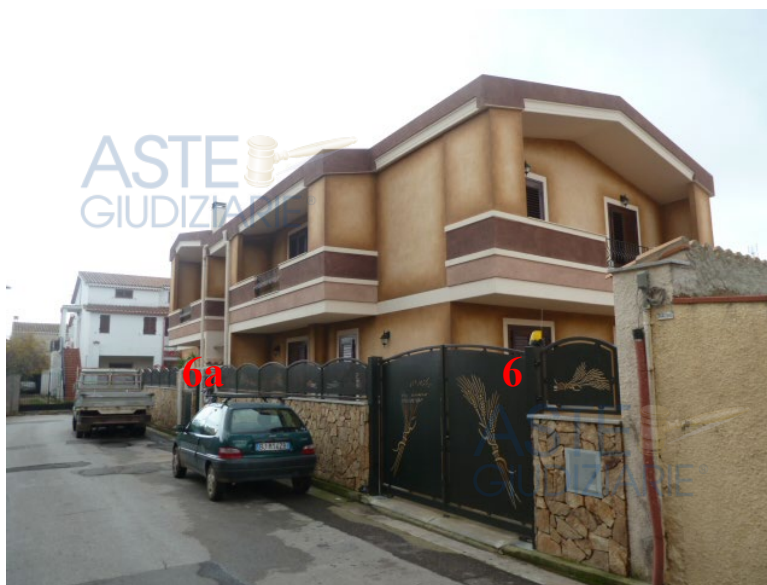
Foto n. 1 prospetto sulla via dei Mille

Si tratta di un corpo di fabbrica plurifamiliare ad uso di civile abitazione, posto in aderenza ad un altro stabile, elevato su due piani fuori terra ed uno interrato adibito principalmente ad autorimessa (foto n. 1-2-3).

Il fabbricato è ultimato e di recente costruzione presumibilmente con fondazione isolate e struttura portante in conglomerato cementizio armato. Le tamponature sono di laterizio dello spessore di cm. 30 ca. e tramezzature interne in mattoni di laterizio forati. Il solaio del piano intermedio è realizzato con nervature di calcestruzzo e armatura con blocchi di alleggerimento di laterizio forato per solai; le falde di copertura sono ricoperte di tegole di laterizio e probabilmente rifinite con guaina bituminosa e con un manto di isolamento. Le pareti di prospetto sono intonacate e tinteggiate con colori tenui e sfumati e la recinzione è ultimata con pietrame a vista oppus incertum. Le parti comuni sono protette da cancelli in ferro gradevoli alla vista di chi gli osserva (foto n. 1-2-3-4-5).

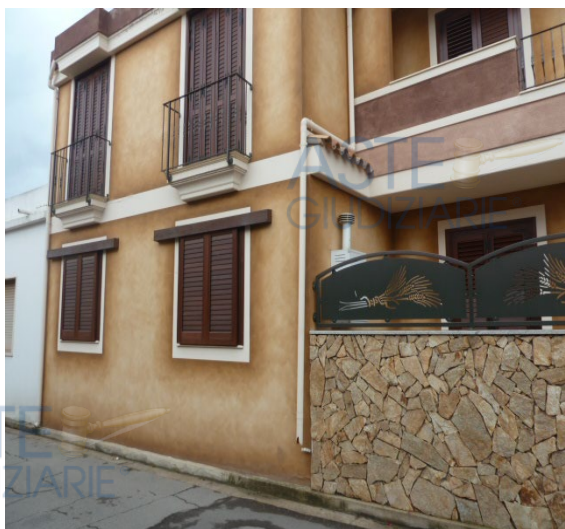
Si segnala che le finestre dei vani letto si affacciano direttamente sulla via dei Mille limitando la privacy (foto n.6)

Foto n. 6 prospetto interno lato strada

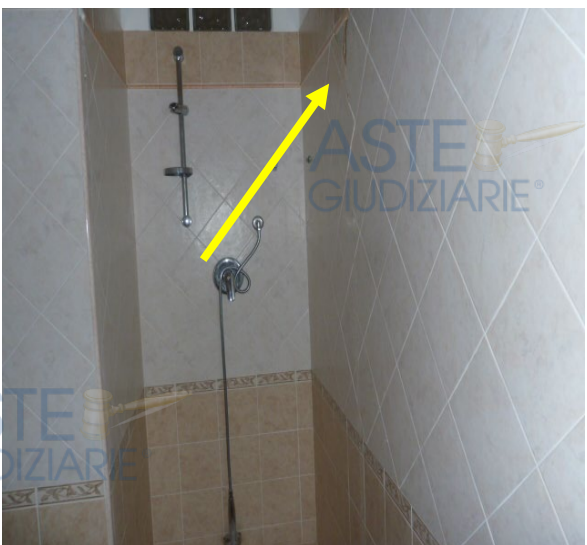
L'appartamento è ultimato e lo stato interno riporta segni di usura derivanti da un precedente utilizzo e la carenza di manutenzione ordinaria e si segnalano, inoltre, alcune lesioni nelle pareti e nel rivestimento del bagno, dove è manca il lavello (foto n. 14-15-16).

Foto n. 14 *Bagno con lesioni*

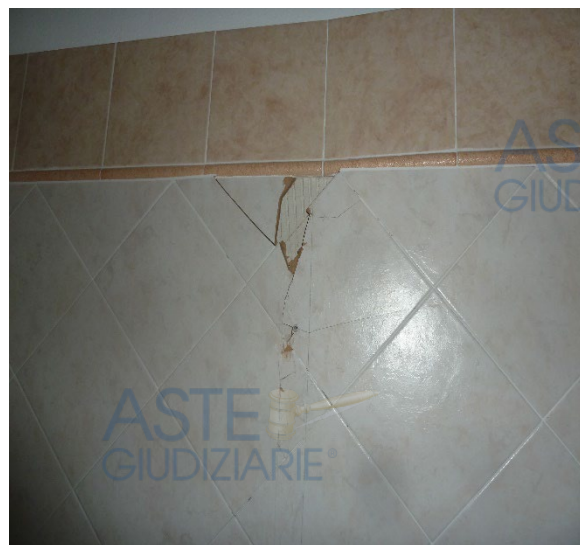
Foto n. 15 *Lesioni piastrelle*

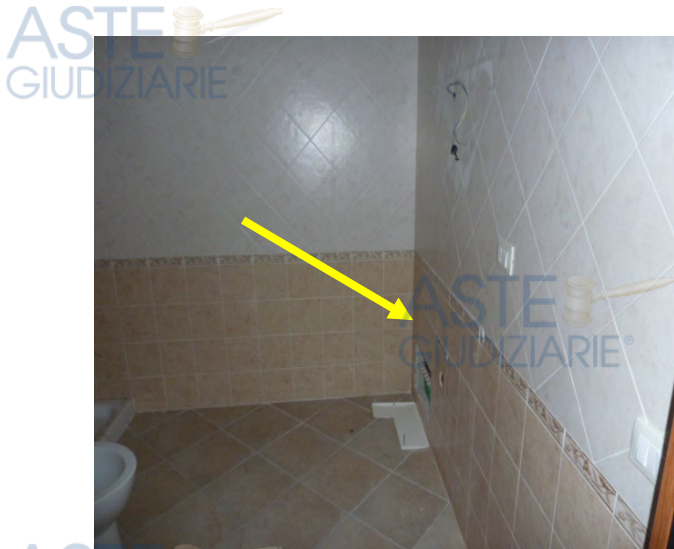
Foto n. 16 bagno senza lavello

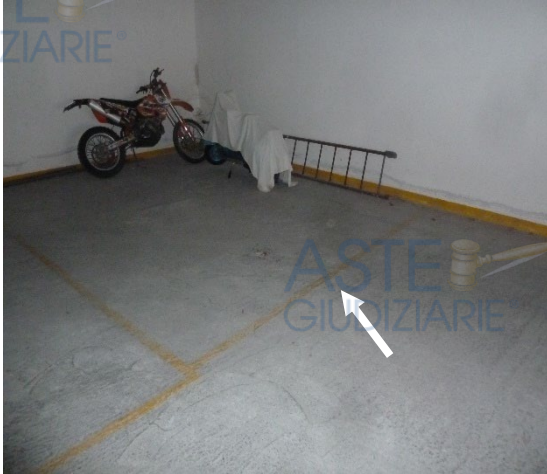
Foto n. 20 posto auto

Richiamando quanto sopra esposto questo lotto è costituito anche da un posto auto situato nell'autorimessa interna ed in particolare si tratta di quello posizionato sul lato destro nell'angolo interno per chi accede dallo scivolo sulla via dei Mille 6, così come indicato nelle [foto n. 20 e 21](#).

Si osserva che il posto auto non è tracciato e per l'individuazione dello stesso si fa riferimento alle misure catastali ed all'elaborato planimetrico.

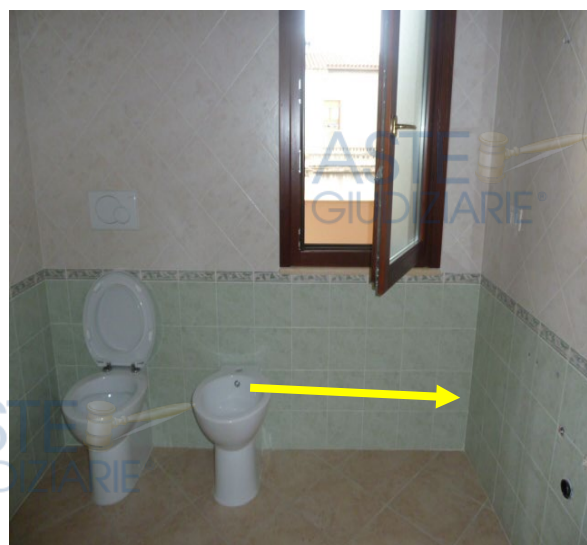
L'appartamento è ultimato e lo stato interno riporta segni di usura derivanti da un precedente utilizzo e la carenza di manutenzione ordinaria e si segnalano, inoltre, alcune lesioni nelle pareti e nel rivestimento del bagno, dove mancano il lavello e la rubinetteria (foto n. 27).

Foto n. 27 bagno senza lavello

Per il ripristino di detti lavori con i relativi costi si rimanda al criterio di stima.

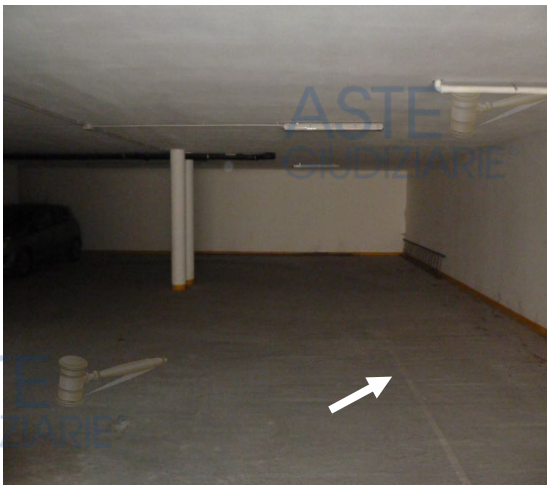
Foto n. 31 posto auto

Richiamando quanto sopra esposto questo lotto è costituito anche da un posto auto situato nell'autorimessa interna ed è il primo posizionato sul lato destro per chi accede dallo scivolo sulla via dei Mille 6 così come indicato nelle [foto n. 31](#) e [32](#).

Si osserva che il posto auto non è tracciato e per l'individuazione dello stesso si fa riferimento alle misure catastali ed all'elaborato planimetrico.

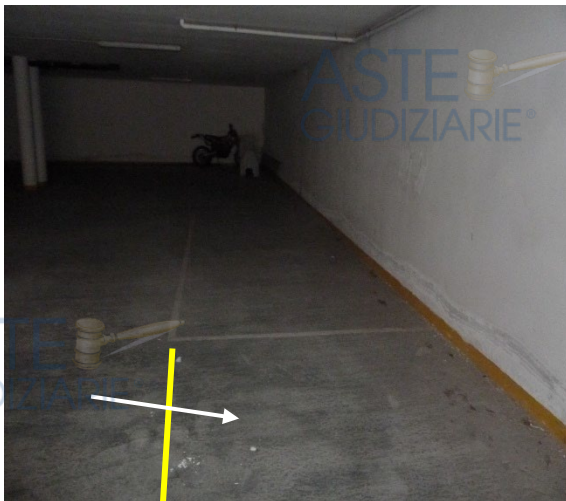
Foto n. 33 posto auto

Si tratta di un posto auto ubicato nell'autorimessa condominiale al piano interrato. Si accede dal cancello che si trova sulla via dei Mille n. 6 e si raggiunge dallo scivolo carrabile. (foto n. 33-34).

Si rileva che il posto auto non è segnato e si fa affidamento all'elaborato planimetrico per la sua esatta ubicazione che potrebbe disturbare l'accesso ad altre proprietà.
