Corte d'Appello di Roma

Procedimento iscritto al n. 2689/2015 R.G.

RELAZIONE TECNICA D'UFFICIO

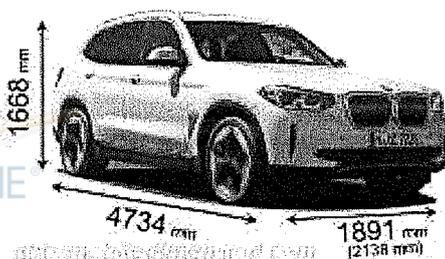
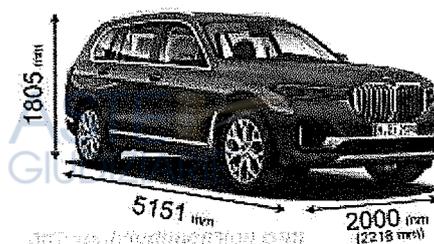
Ho allora fatto una ricerca in Rete sulle caratteristiche dimensionali di SUV e fuoristrada, dei quali riporto due esempi tra i più grandi fra tali autoveicoli:

Come evidente, uno dei SUV tra i più grandi è alto 1,67 m e il fuoristrada poco più di 1,80 m pertanto entrambi possono entrare nel box. Pertanto l'osservazione dell'ing. Magazzù non può essere condivisa.

Per quello che riguarda il box auto, l'ing. Magazzù osserva che l'altezza dell'ingresso inferiore a 2,00 m ne limita la possibilità per autoveicoli tipo SUV.
