Spett. **TRIBUNALE ORDINARIO DI CASSINO**  
Esecuzioni Immobiliari

- **R.G. N. 252/2014 + N. 92/2024**
- **\*\*\*\*omissis\*\*\*\*** - Creditore procedente;
- **\*\*\*\*omissis\*\*\*\*** - Debitore esecutato.

**OGGETTO:** Risposta alla nota dell'Avv. Claudia di Candia (rappresentante per **\*\*\*\*omissis\*\*\*\*** nel presente giudizio).

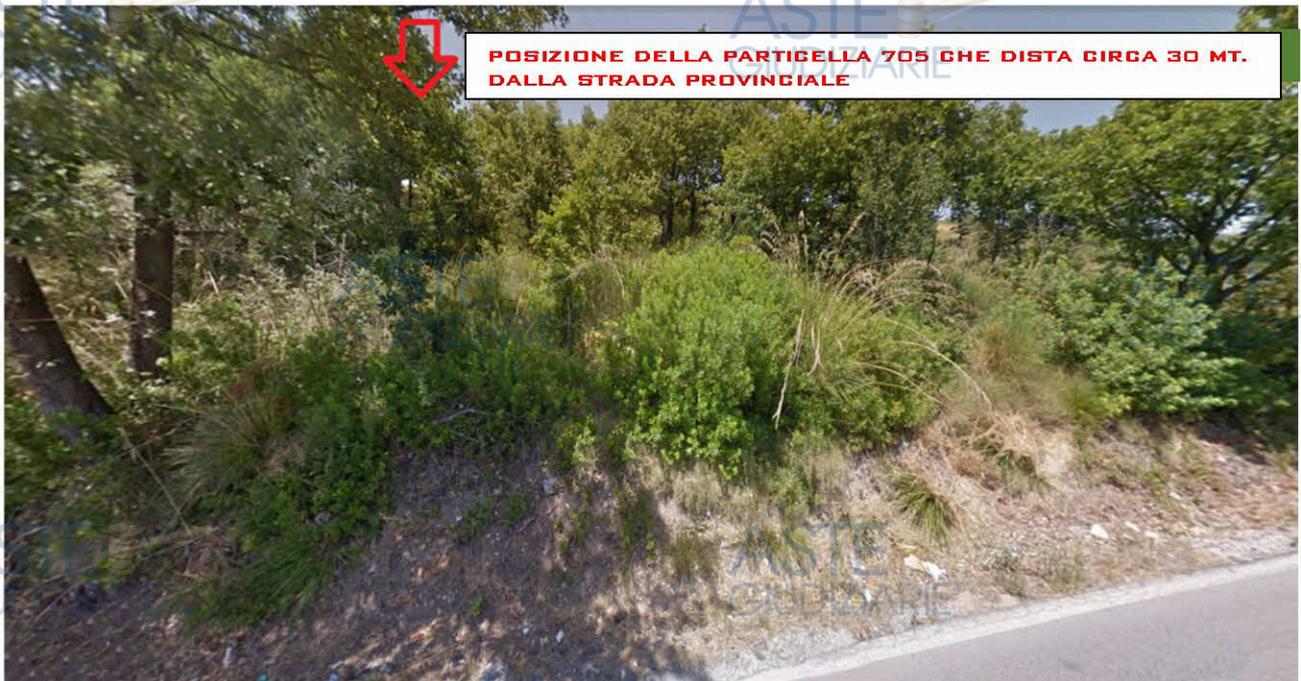
In risposta a quanto sopra evidenziato, lo scrivente Geom. Pierluigi Cerro, fa presente che nell'allegato 1 (planimetria catastale del foglio 22) della Consulenza del 09/04/2025, viene evidenziata in rosso la posizione della particella 705 e nel successivo allegato 4 (rilievo fotografico), vengono evidenziate le foto 705 (A-B-C).

Da entrambi gli elaborati allegati, si evince chiaramente la posizione del lotto (circondato dalla particella 706 che non risulta di proprietà del debitore) rispetto alla strada e alla particella 1203 (anch'essa oggetto di esecuzione), così come lo stato del terreno chiaramente roccioso, impervio ed inaccessibile.

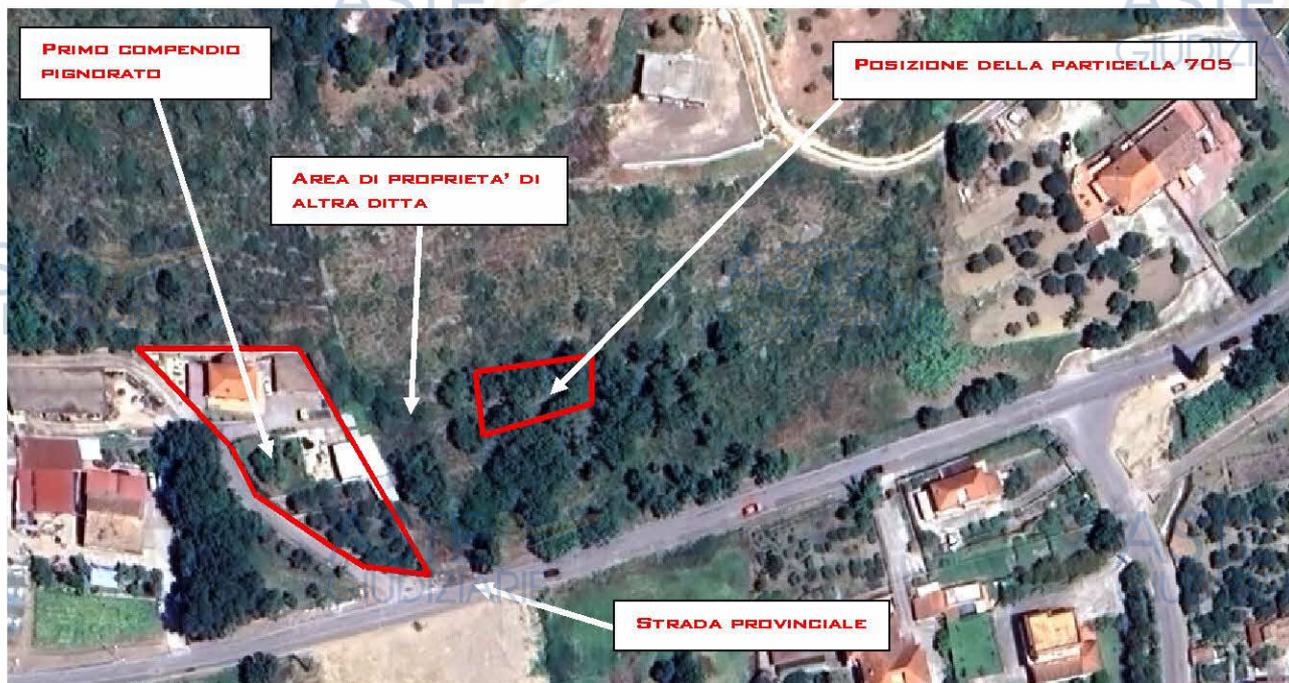
Pertanto, considerata la posizione del mappale 705 e la relativa quota rispetto al piano stradale, l'inaccessibilità dal lotto 776 e dal 1203, lo scrivente ha ritenuto sufficienti le foto allegate alla Consulenza del 09/04/2025 non ritenendo opportuno (anche per motivi economici) procedere ad ulteriori e costosi rilievi del lotto in esame.

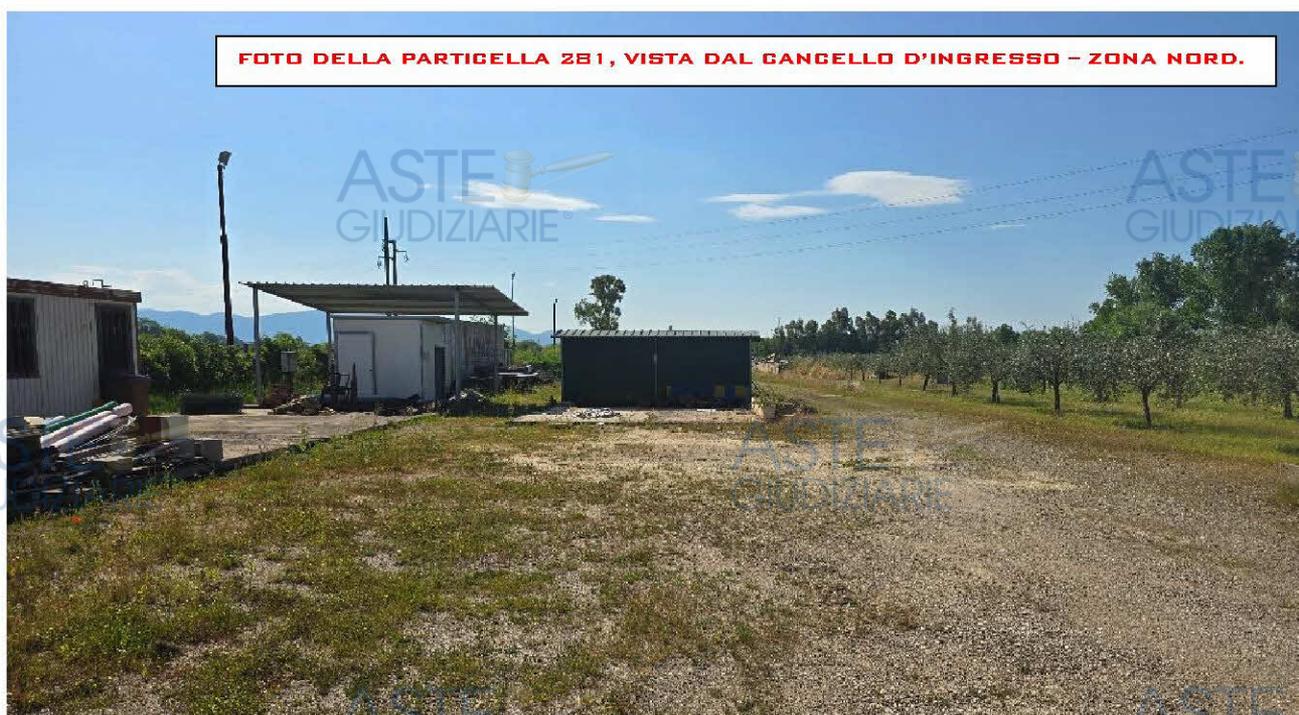
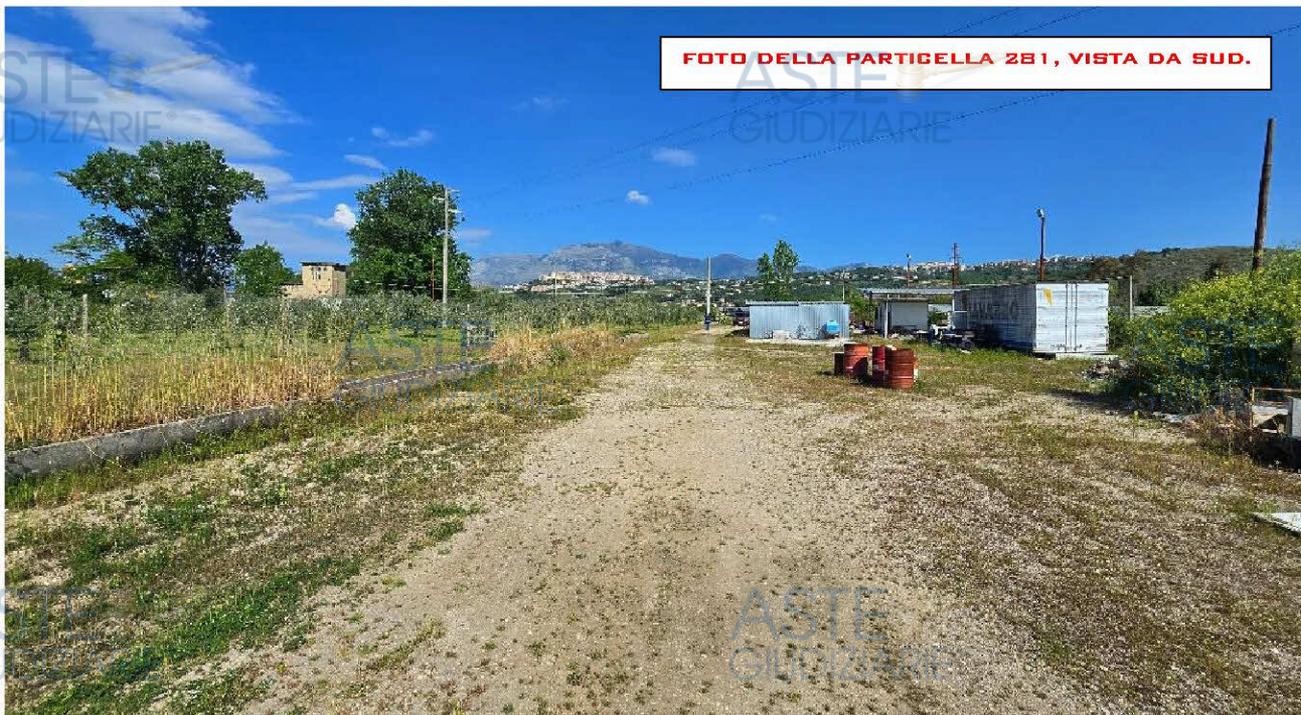
FOTO DELLA PARTIGELLA 281, VISTA DA SUD.

In particolare il sottoscritto conferma che il lotto di forma rettangolare e delle dimensioni di circa 12,00 ml. di larghezza per 127,00 ml. di lunghezza, ha una superficie catastale di 1.525,00 mq. risulta incolto ed utilizzato come deposito di materiale principalmente edile.

Il CTU fa notare inoltre che sono presenti sulla superficie del lotto diversi container ed una baracca da cantiere oltre ad alcune platee in calcestruzzo; unica struttura in ferro realizzata, risulta una tettoia per la quale non è stata rilevata presso gli Uffici Comunali, alcuna autorizzazione edilizia.

Assume particolare rilevanza inoltre, il fatto che gran parte del materiale depositato così come i container e la tettoia, sono posizionati a cavallo tra il lotto 281 di proprietà dell'Esecutato ed il lotto 21 di proprietà di altra Ditta e che la recinzione d'ingresso comprende le particelle 21, 281, 282 ecc. senza alcuna terminazione interna delle rispettive proprietà.

in riferimento a quanto fatto rilevare dall'Avv. Di Candia, il sottoscritto CTU fa presente che la maggior parte delle strutture ubicate sul lotto 281 sono prefabbricate e quindi facilmente rimovibili con adeguati mezzi meccanici o addirittura smontabili.

persone diverse, fa rilevare che la stessa andrebbe smontata ed eventualmente re-ubicata dietro presentazione di idonea documentazione urbanistica e strutturale presso gli uffici Comunali e del Genio Civile.

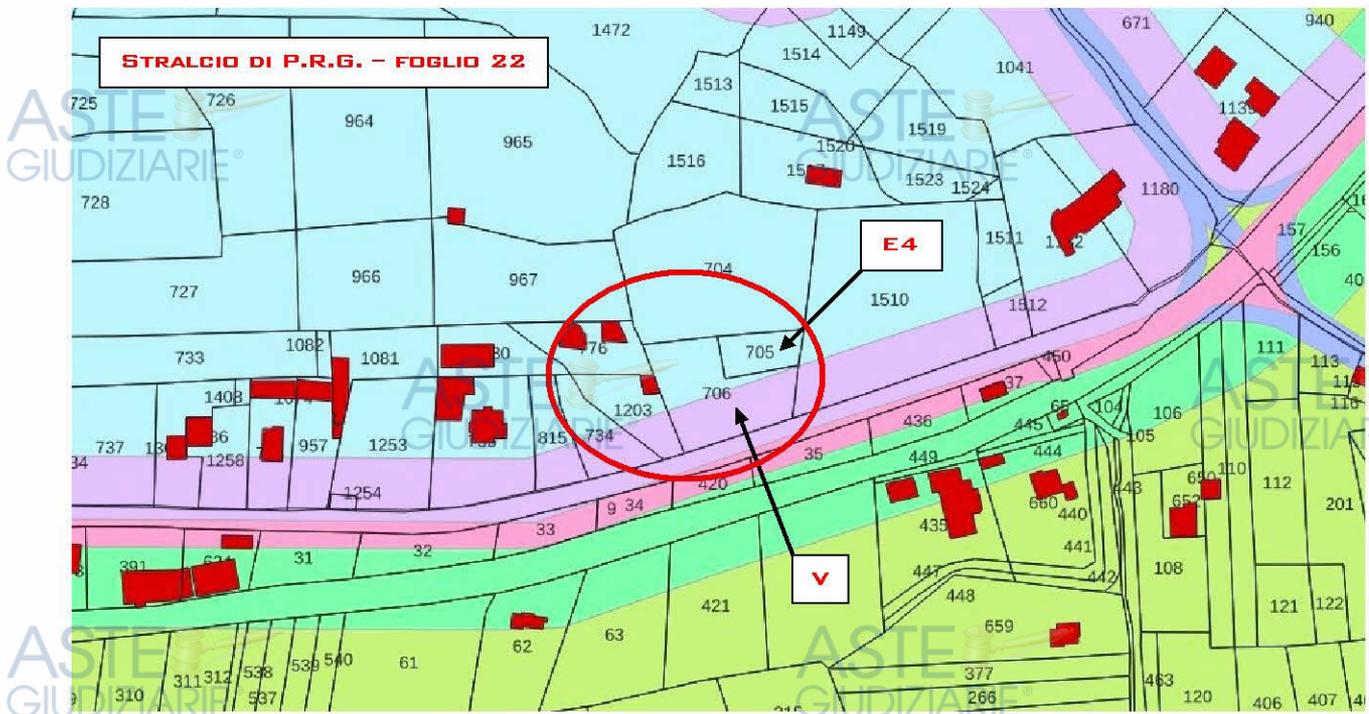
- I lotti di cui al **foglio 22 mappali 705 e 1203 ricadono in zona agricola E4** (zona agricola di salvaguardia) e **V** (E4 - distanza di rispetto stradale in zona agricola di salvaguardia).

Tale zona è destinata alla conservazione del patrimonio agricolo-forestale delle falde collinari.

- Ind. fabbr. fond. = 0,01 mc/mq. (per le residenze connesse alla conduzione dei fondi);
- Ind. fabbr. fond. = 0,02 mc/mq. (per le pertinenze agricole necessarie alla conduzione dei fondi e con esclusione delle residenze);
- **Lotto minimo edificabile = mq. 20.000 (per le residenze)**
- **Lotto minimo edificabile = mq. 4.000 (per le pertinenze)**
- Dist. confini = 5,00 ml.;
- Dist. Fabbricati = 10,00 ml.;
- H. max = 4,50 ml.;
- Distanze delle strade come previsti dal D.M. 01/04/68 n. 1404.

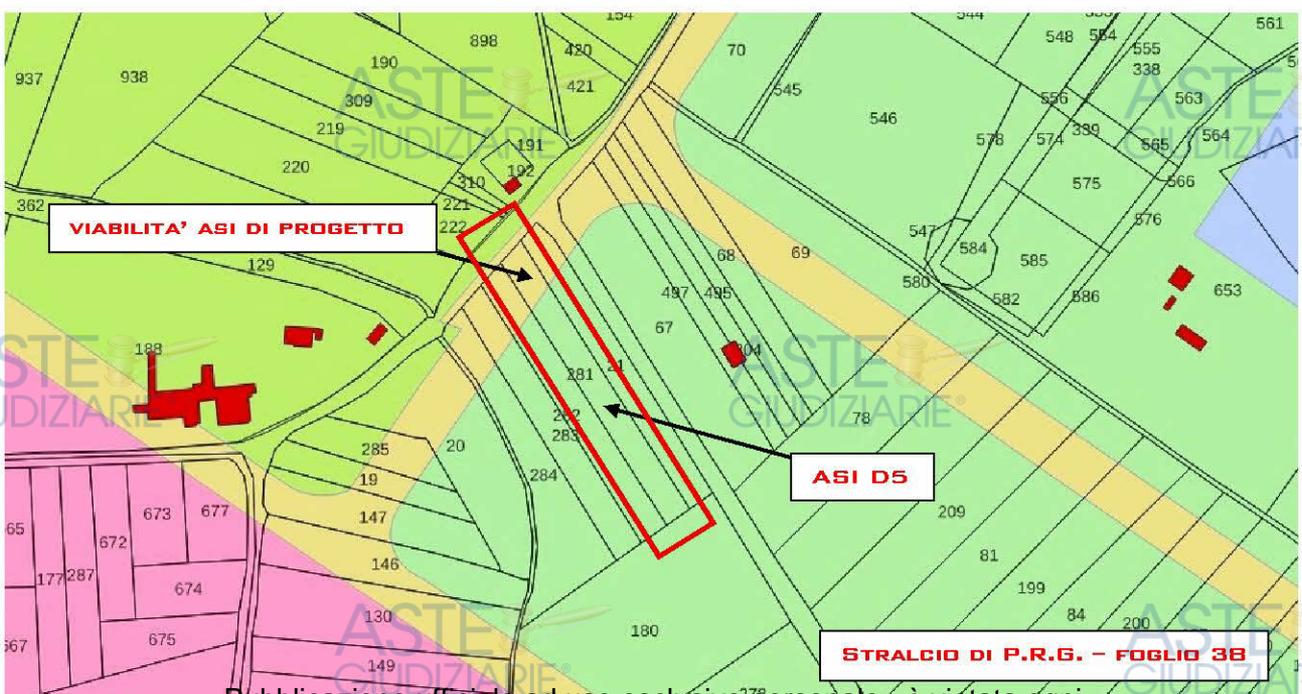
- Il lotto di cui al **foglio 38 mappale 281 ricade in zona ASI D5** (zona destinata a nuovi insediamenti industriali, artigianali, di deposito), che trova riferimenti nella Variante al Piano Regolatore Territoriale ASI del Comune di Minturno (LT) aggiornato con le prescrizioni di cui alla Delibera del Consiglio Regionale del Lazio n. 4 del 23/03/2016 pubblicata sul B.U.R.L. n. 43 del 31/05/2016 e approvato con Deliberazione n. 39/17 del 11/04/2017.

- Ind. fabbr. fond. = 3,00 mc/mq.
- **Lotto minimo = mq. 2.500** ←
- Rapp. di copertura = 1/3 max
- Dist. confini = 7,50 ml.;
- H. max delle costruzioni = 12,00 ml.;
- Superficie per parcheggi e verde, escluse le sedi viarie non inferiore al 10% della superficie del lotto.

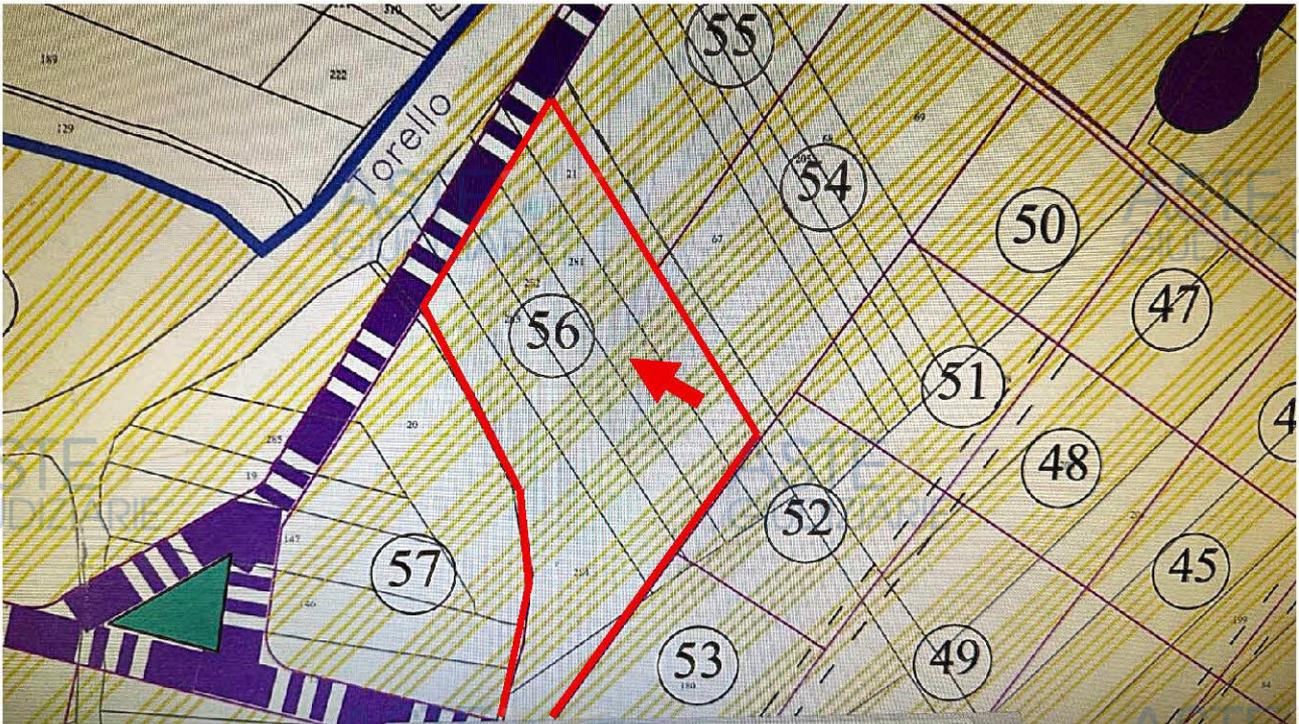
Da informazioni ricevute presso l'Ufficio Tecnico del Comune di Minturno (LT), l'edificazione in zona ASI D5 è concessa per lotti, stando una lottizzazione già approvata e di cui si allega stralcio (ved. lotto 56).
