TRIBUNALE DI CAMPOBASSO

ESECUZIONE IMMOBILIARE N.14/2022 R.G.

RELAZIONE DI CONSULENZA TECNICA D'UFFICIO

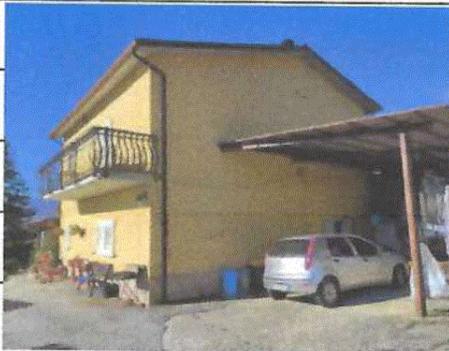
Volume principale

Il volume principale di maggiore consistenza, realizzato negli anni
novanta, è costituito da due piani fuori terra collegati tra di loro da
una scala interna in c.l.s. armato ed è così distribuito:

La struttura portante è in muratura con tetto a doppia falda; le pareti esterne risultano intonacate e pitturate con colore giallo; internamente sono rifinite con intonaco di tipo civile, intonachino e pittura.

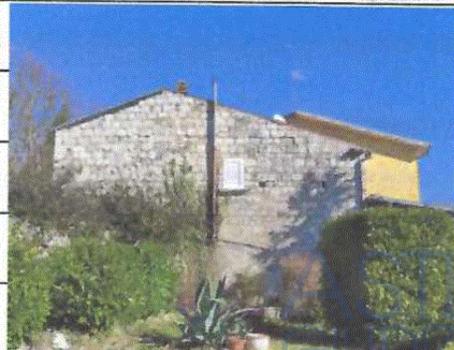
Volume s [REDACTED]

Il volume secondario, di minore consistenza e di vecchia costruzione, costituito da due livelli fuori terra collegati tra di loro da una botola alla quale si accede da una scala in ferro, è così distribuito:

La struttura portante è in pietra con tetto a doppia falda; le pareti

esterne sono in pietra mentre internamente risultano intonacate in parte.

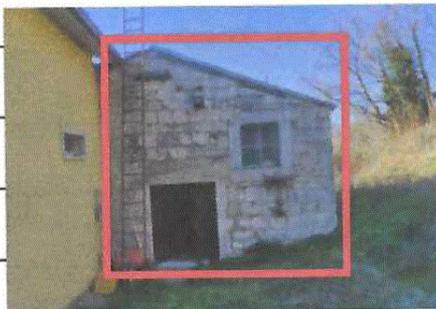
FOTO 1 (Cantina)

Al piano primo vi è anche una cantina individuata con segno grafico in rosso nelle foto sottostanti, a cui è possibile accedere sia dalla camera che dall'esterno. La stessa è censita nel catasto terreni (fabbricato rurale) al foglio 13 particella 242, in testa catastalmente per la quota di proprietà di 1/2 ciascuno ai signori

la quale non è menzionata nel verbale di pignoramento immobiliare nonché nella nota di trascrizione.
