TRIBUNALE CIVILE DI CAMPOBASSO

CONSULENZA TECNICA - GIUDIZIALE

relativa alla PROCEDURA ESECUTIVA IMMOBILIARE n. 60/2018 R.G. Es.

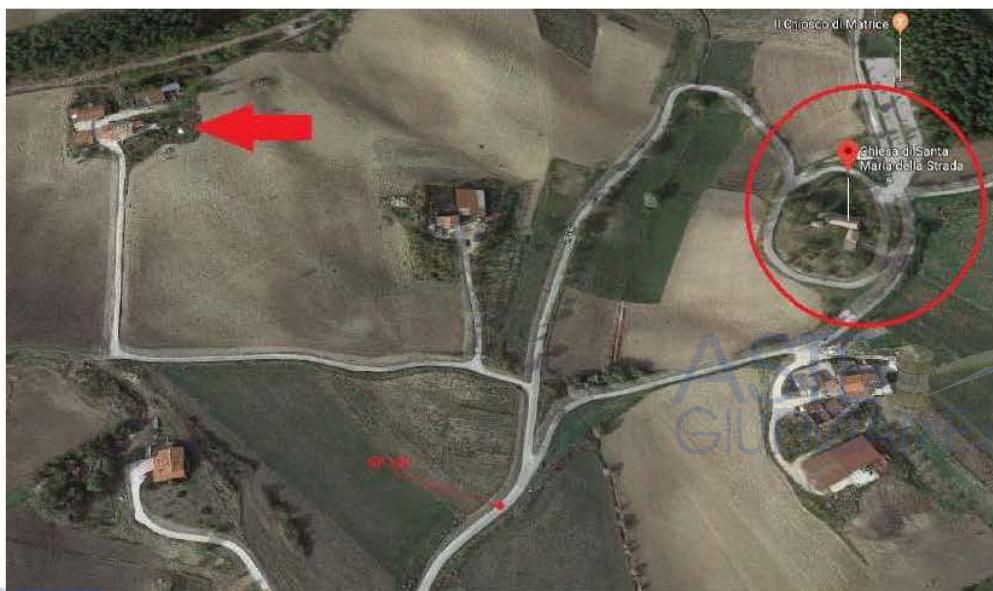
Nella foto, indicato dalla freccia, vi è il civico 24 di C/da Colle Melaino

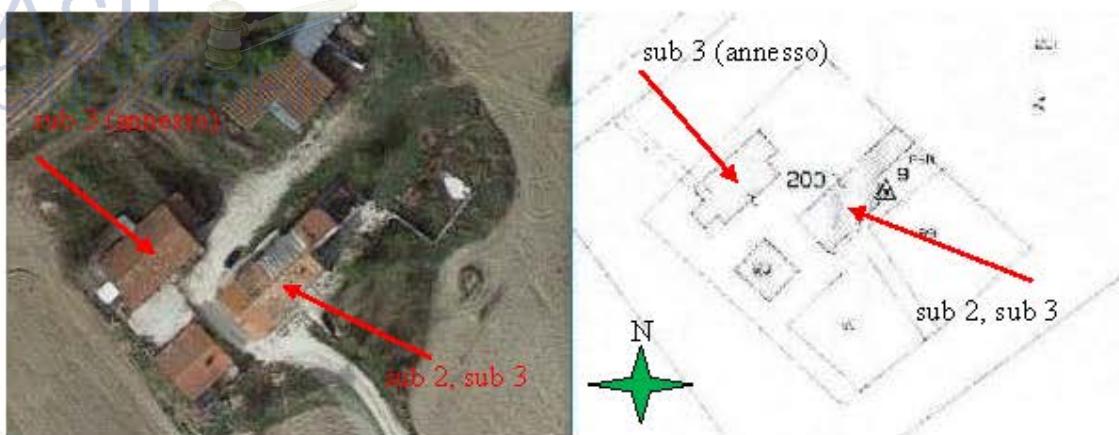
Confronto tra immagine satellitare ed estratto di mappa

1.5) Si riporta, non una sovrapposizione **, bensì un confronto tra la foto satellitare riferita agli immobili oggetti di causa, repertata dal web e l'estratto di mappa del foglio 4, particella 200 del Comune di Matrioe (CB), rilasciato dall'ufficio del territorio, dove si può constatare la rispondenza tra quello rilevato dal satellite con quanto riportato in catasto.

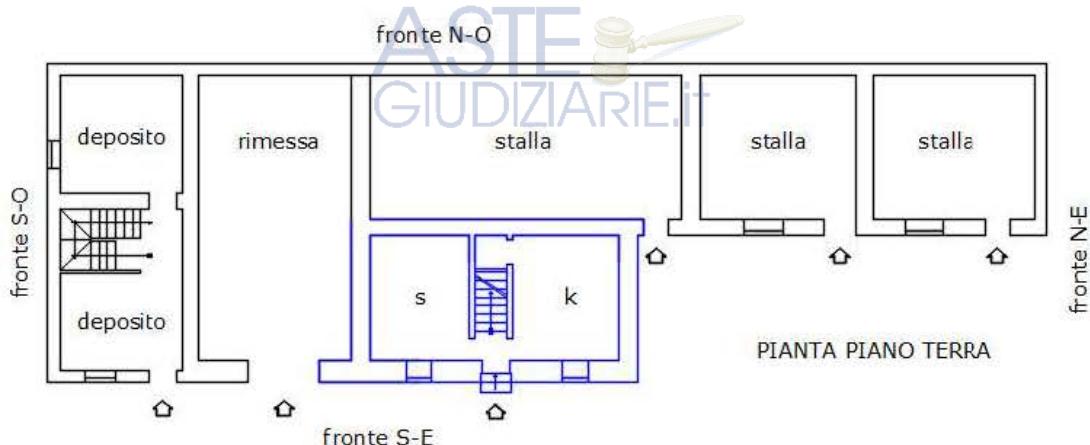
Pianta Piano Terra del fabbricato "sub2, sub3"

2.2) Sul fronte S-E (il lato lungo) il fabbricato si eleva su due piani. Dal punto di vista volumetrico, sempre in riferimento al fronte S-E, si distinguono due blocchi costruttive. Il primo blocco ha, cominciando da sinistra, un ingresso per i locali adibiti a deposito, al cui interno vi è anche una scala che conduce al piano superiore, un ingresso per la rimessa attrezzi (*questi vani appartengono al sub 3*) e un ingresso che introduce ad una cucina e una sala; i due ambienti sono separati da una scala che conduce al primo piano, dove sono presenti le camere, un ampio salone e due bagni (*questi vani appartengono al sub 2*). Il secondo blocco, arretrato rispetto al primo, presenta tre ingressi in tre locali distinti adibiti a stalle (*questi vani appartengono al sub 3*). Al di sopra dei primi due locali, ve ne sono degli altri, il cui accesso è presente sul fronte N-O, mentre l'ultimo vano, quello all'estrema destra del fronte S-E, è ad un solo livello.

3.3) Dal confronto con quanto visto in sede di sopralluogo, cioè con la situazione reale dei luoghi, con quanto riportato nelle planimetrie catastali, non si riscontrano difformità sostanziali se si escludono, per quel che riguarda l'immobile "sub 2, sub3" un piccolo tramezzo nel salone con ingresso sul lato N-O, molto probabilmente realizzato dopo la data dell'accatastamento, la non corretta riproduzione della scala che va dal locale deposito, posto a piano terra sul fronte S-E, alla camera situata al piano primo ed altri minimi dettagli che non inficiano, a mio parere, la bontà di quanto riportato nelle planimetrie catastali. Le misurazioni prese a campione sul posto confermano la già citata bontà delle planimetrie riportate in catasto. La differenza di pochi centimetri tra le misurazioni prese sul posto e le misurazioni prese sulla carta dipendono sia da eventuali errori che si commettono quando si eseguono misurazioni dirette e sia dalla stessa misurazione presa su un foglio dove è rappresentato un disegno in scala.

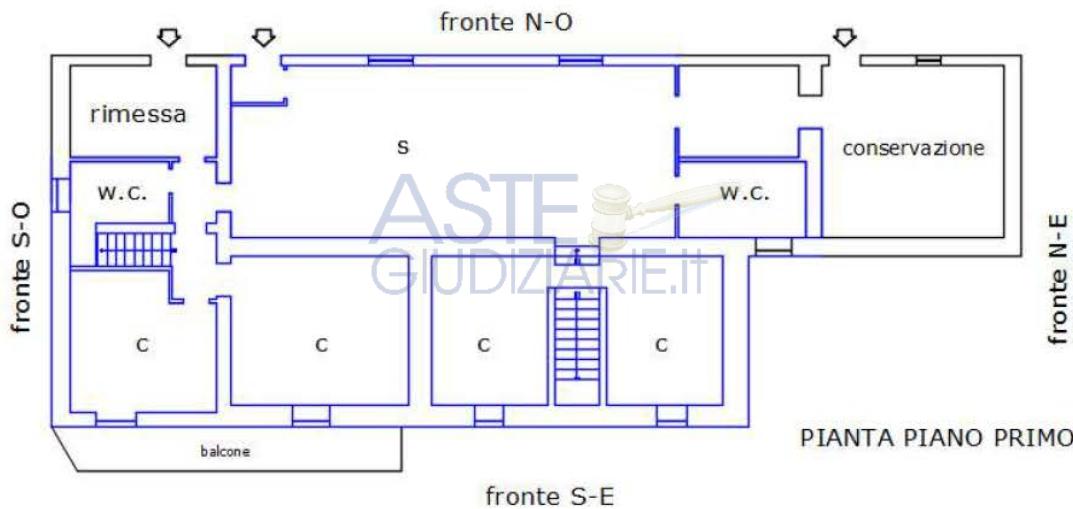
Pianta Piano Primo del fabbricato "sub2, sub3"

2.3) Il fronte N-O, l'altro lato lungo, è su un unico livello e, a partire da sinistra, vi è un ingresso adibito alla preparazione e conservazione degli alimenti (questo vano appartiene al sub 3), un ingresso che introduce all'ampio salone sopra menzionato (questo vano appartiene al sub 2) e infine l'ingresso di un vano per la rimessa attrezzi (questo vano appartiene al sub 3).

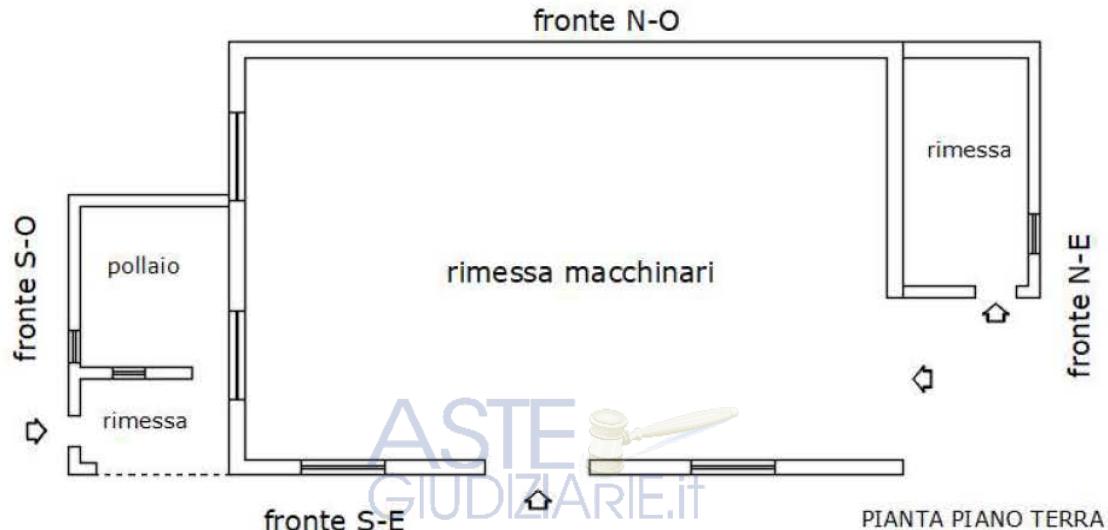
Pianta fabbricato "sub3 (annesso)"

2.4) L'immobile "sub 3 (annesso)", si compone di un blocco centrale e due blocchi laterali di dimensioni minori rispetto al centrale. Il blocco centrale è in struttura mista, sui quattro lati è in muratura ma al centro della pianta vi sono dei pilastri in calcestruzzo armato sormontati da un trave, sempre in calcestruzzo armato, che sorregge il colmo della copertura realizzata in travetti precompressi e pignatte; l'altezza interna presa in corrispondenza della trave di colmo raggiunge i cinque metri circa. Le costruzioni posti ai lati del blocco centrale sono realizzate in calcestruzzo o in muratura. Il tutto è adibito a rimessa macchinari, legnaia, rimessa attrezzi.
