TRIBUNALE DI CALTANISSETTA

RELAZIONE DI CONSULENZA TECNICA D'UFFICIO

PROCEDURA ESECUTIVA IMMOBILIARE

N.RO 41/2011 R.G.S.

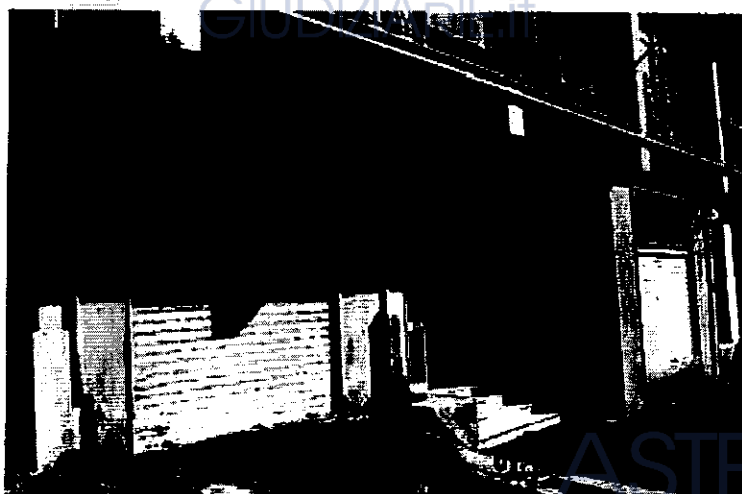
L'immobile di cui si tratta è ubicato in una zona limitrofa al centro storico di Caltanissetta e precisamente in via Mario Gori (traversa di via Redentore) s.n.c. ed è costituito da un ampio magazzino posto al piano terra di un edificio di cinque elevazioni, edificato giusta Concessione Edilizia n. 45575/6991 V° del 26.08.1972 in testa alla ditta [redacted], il cui accesso risulta abbastanza comodo attraverso cinque ampie saracinesche prospicienti una corte. (cfr. elaborato grafico)

Esso confina a nord con scala condominiale, a sud con corte condominiale ad est con proprietà Termini e ad ovest con la stessa via Gori.

Il magazzino avente una superficie totale di mq 512,47 e netta di mq 450,00 ed altezza variabile che va da mt 2,44 a mt 3,75 risulta costituito da più ambienti tra loro comunicanti, due locali retrostanti totalmente interrati ed un blocco servizi; sono presenti 3 finestre alte che assicurano l'illuminazione e l'aerazione dello stesso.

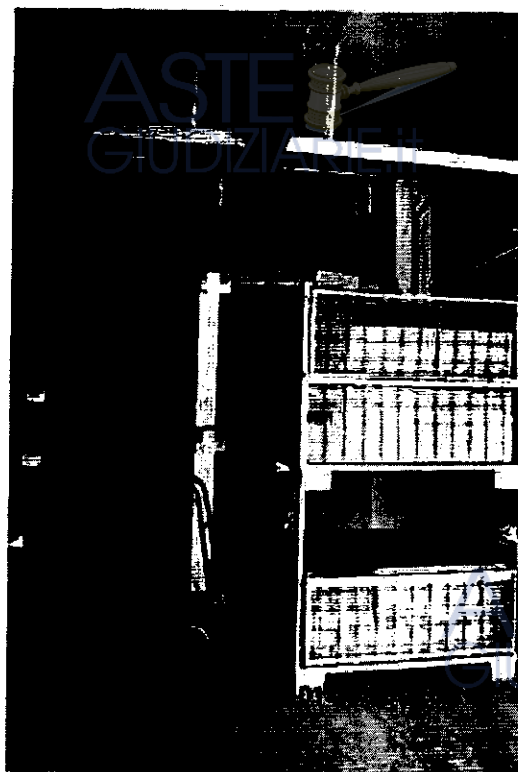
Il locale risulta dotato di impianto elettrico che al momento del sopralluogo risultava disattivato, impianto idrico e fognario collegati alle reti pubbliche.

Lo stato manutentivo del bene risulta piuttosto degradato in quanto interessato in più parti da gravi fenomeni di infiltrazione ed umidità che si manifestano con scrostamenti di intonaci, efflorescenze e presenza di vaste macchie di colore nero.
