TRIBUNALE DI CALTANISSETTA

nella procedura R.G.E. n. 1/2023

IDENTIFICAZIONE DEI SINGOLI BENI PIGNORATI

1. Unità immobiliare destinata a civile abitazione ubicata in Sommatino via Aldo Moro 263 identificata al NCEU al foglio di mappa n° 5 part.

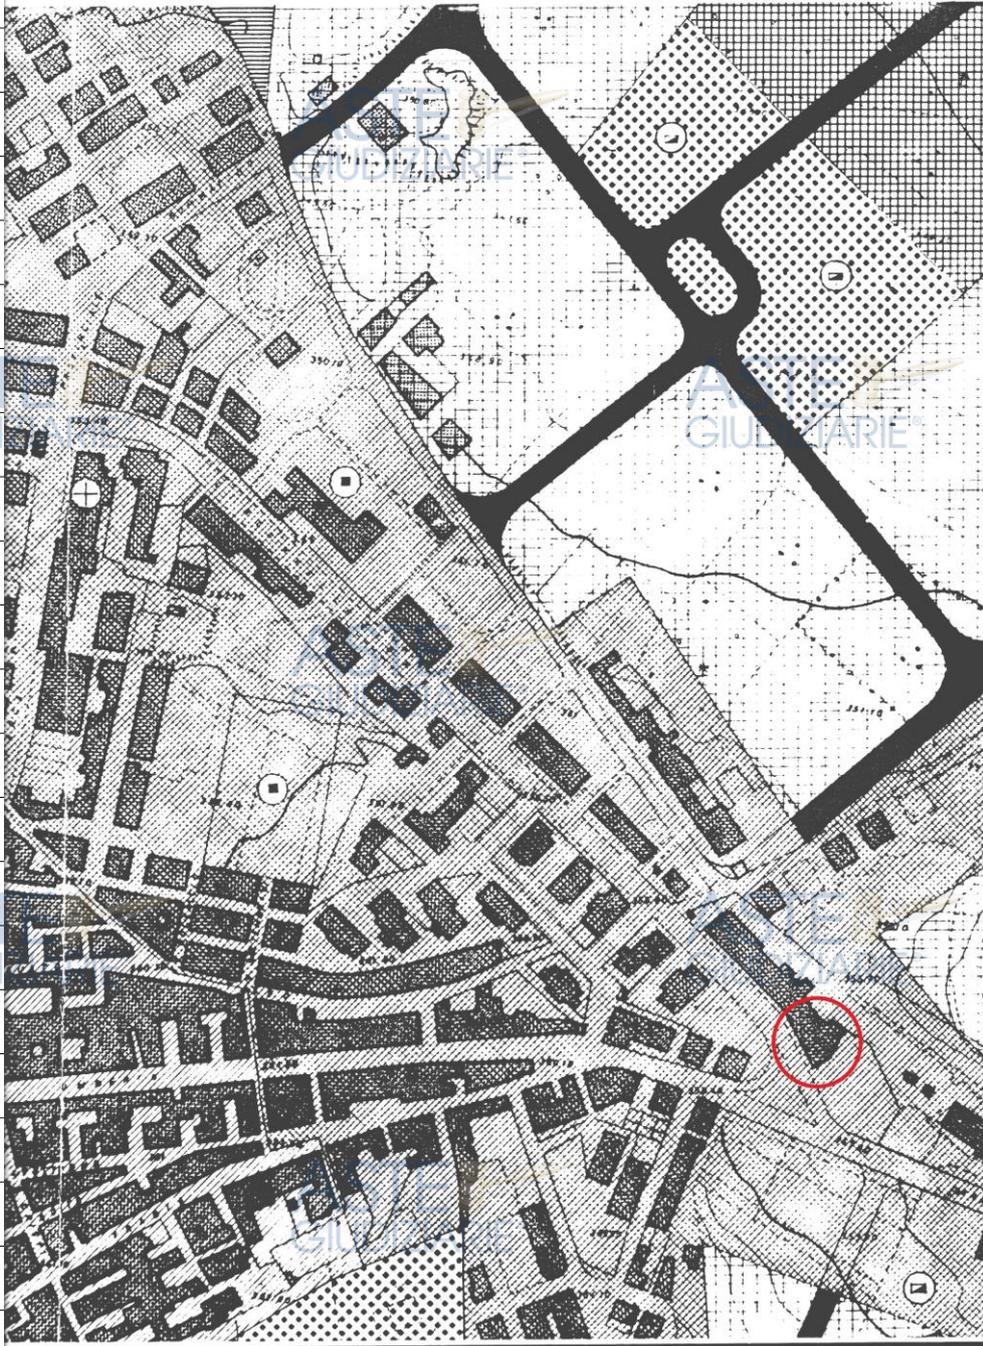
STRALCIO PRG

Dal punto di vista urbanistica l'area è classificata dal vigente strumento P.R.G, come Zona B2 si riporta di seguito stralcio planimetrico del PRG dove risulta evidenziato il fabbricato. L'appartamento appartiene ad un fabbricato realizzato dall'impresa xxxxxxxx intorno alla fine degli anni '60 per edilizia privata.
