# TRIBUNALE DI CALTANISSETTA

CONSULENZA TECNICA D'UFFICIO NELL'AMBITO DELLA CAUSA CIVILE DI ESPROPRIAZIONE  
IMMOBILIARE N.17/2024 R.G. PROMOSSA DA [REDACTED] NEI CONFRONTI DI  
[REDACTED]

**N.1** – Immobile urbano sito a Milena – Via Salvo D'acquisto n.14/16, piano terra.

**N.2** – Immobile urbano sito a Milena – Via Salvo D'acquisto n.14, primo piano.

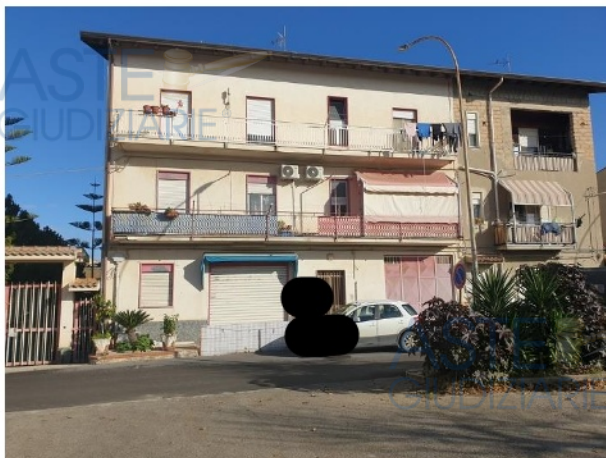
Figura 1

L'unità immobiliare oggetto del seguente studio è inserita nell'ambito di un fabbricato che si sviluppa su quattro livelli fuori terra, comprensivo di sottotetto e seminterrato. L'edificio, realizzato con struttura mista in cemento armato e copertura a falde inclinate, è dotato di canalizzazione per la raccolta e deflusso delle acque meteoriche. I prospetti sono realizzati con rivestimento tradizionale del tipo "Livigni", mentre, i balconi di facciata sono dotati di ringhiera metallica tradizionale.

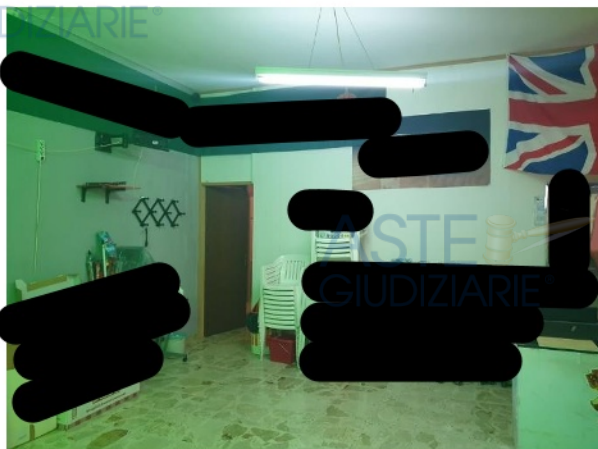
Figura 2

L'unità immobiliare, inserita al piano terra del fabbricato, ha una superficie commerciale di circa 124,00 mq. Con doppio accesso dalla scala interna e tramite le saracinesche esterne, si compone di un unico ambiente in cui sono stati ricavati dei vani secondari compresi due piccoli bagni oltre ad un vano magazzino. Le pareti divisorie sono realizzate con pareti in legno e pvc facilmente rimovibili, mentre, un ulteriore bagno è stato ricavato all'interno dell'intercapedine. Le pavimentazioni sono in graniglia di cemento tradizionale, gli infissi interni sono in legno tamburato, mentre, quelli esterni in alluminio anodizzato. I tre bagni, corredati da essenziali apparecchi igienico sanitari, sono pavimentati con piastrelle in graniglia e ceramica, mentre, le pareti sono intonacate e tinteggiate. L'unità immobiliare è dotata, infine, d'impianto idrico ed elettrico mentre non è presente nessun sistema di riscaldamento.

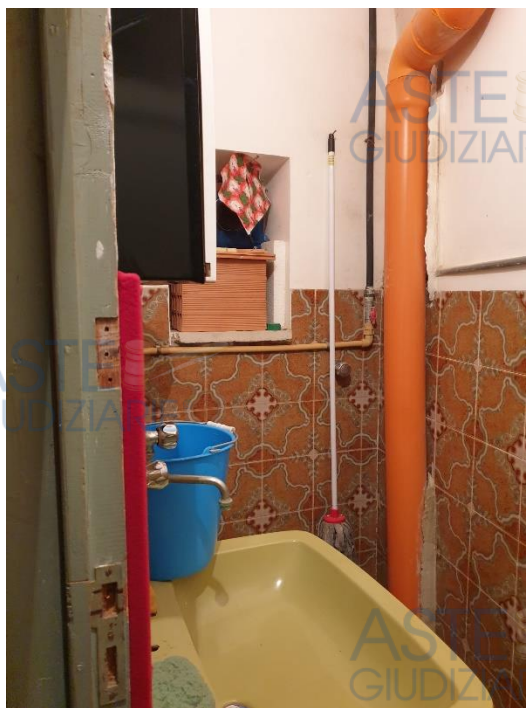
Figura 4

- a. La distribuzione interna del piano terra non corrisponde con quanto riportato nella planimetria catastale, in particolare si evidenzia la presenza di pareti divisorie nonché di tre vani bagno, di cui uno ricavato all'interno nell'intercapedine come meglio indicato nella figura n.4.

- a. La distribuzione interna del piano terra non corrisponde con quanto riportato nella planimetria catastale e in quella del progetto relativa alla seconda concessione edilizia, in particolare la mancata realizzazione del vano spogliatoio, la presenza di pareti divisorie amovibili e di altri due vani wc, di cui uno ricavato all'interno dell'intercapedine.

- b. Le difformità indicate al punto "a", possono essere regolarizzate ai sensi, ai sensi articolo n.3 comma 2, lettera "a" della L.R. 16/2016, ovvero, recepimento dinamico dell'articolo 1 del DPR (6/6/2001) n.380, e successive integrazioni della Legge 105/2024 di conversione del D.L. 69/2024 e al D.Lgs. 190/2024, tutto subordinato, comunque, al parere favorevole dell'ufficio tecnico del Comune di Milena.

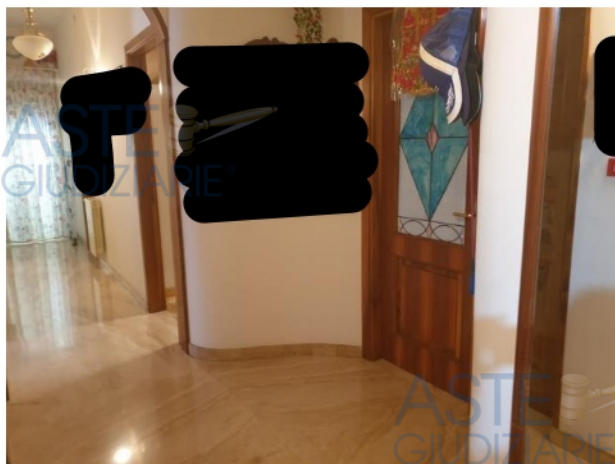
Figura 7

- a. Il soggiorno è stato suddiviso in due vani indipendenti, con l'inserimento di una parete divisoria.
- b. Il bagno principale ha subito una riduzione della superficie mediante l'arretramento dei tramezzi, raccordati poi con le pareti limitrofe.

d. Le difformità indicate al punto "a" e "b", possono essere regolarizzate ai sensi, ai sensi articolo n.3 comma 2, lettera "a" della L.R. 16/2016, ovvero, recepimento dinamico dell'articolo 1 del DPR (6/6/2001) n.380, e successive integrazioni della Legge 105/2024 di conversione del D.L. 69/2024 e al D.Lgs 190/2024, tutto subordinato, comunque, al parere favorevole dell'ufficio tecnico del Comune di Milena.

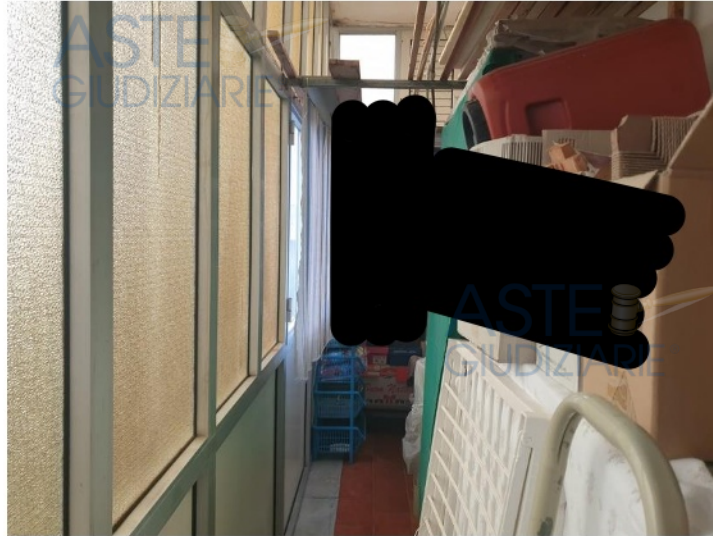
Figura 8

- c. Il balcone che si affaccia sulla corte comune è stato trasformato in veranda mediante l'inserimento di un telaio in alluminio anodizzato fornito di vetrata.

6. La difformità individuata al punto "c" può essere regolarizzata ai sensi dell'art.20 comma n.1, con importo calcolato come indicato al comma n.2, della legge regionale n.4 del 16 aprile 2003. La normativa in oggetto, infatti, fa riferimento alla chiusura di verande con strutture precarie, come tale è riconducibile quella individuata. La regolarizzazione è, comunque, subordinata all'acquisizione preventiva del nulla osta da parte della Soprintendenza dei beni culturali ed ambientali nel caso di immobili soggetti a vincolo, unitamente alle prescrizioni del regolamento edilizio comunale.

$$Cr = S \times C = \text{mq. } 6,00 \times \text{€} .25,00/\text{mq.} = \text{€} .150,00$$
