# TRIBUNALE DI CALTANISSETTA

Perizia dell'Esperto ex art. 568 c.p.c. Arch. Scarantino Manila, nell'Esecuzione Immobiliare 19/2024 del R.G.E.

- **Bene N° 1** - Appartamento ubicato a Caltanissetta (CL) - Via Nino Bixio, 21, scala 1, interno 1, piano 2°  
[Coord. Geografiche: 37.49244373602325; 14.063589726906963]
- **Bene N° 2** - Appartamento ubicato a Caltanissetta (CL) - Via Nino Bixio, 21, scala 1, interno 1, piano 3°  
[Coord. Geografiche: 37.49244373602325; 14.063589726906963]

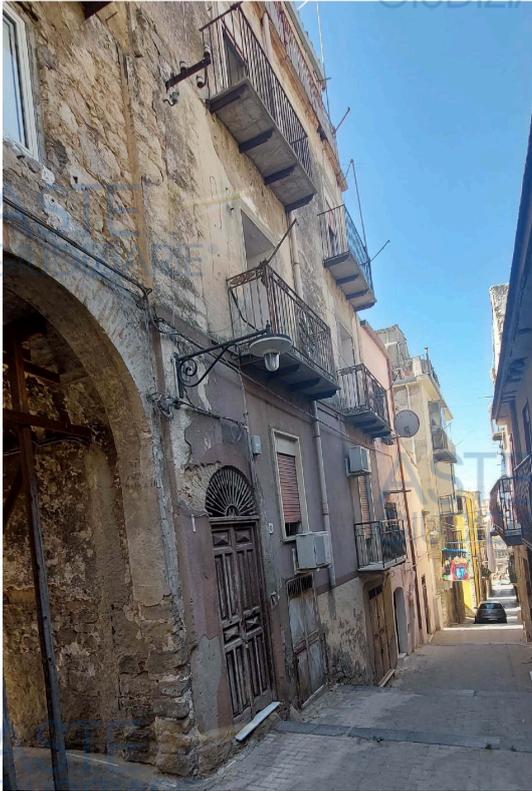
Appartamento posto al secondo piano di un edificio costituito da quattro elevazioni fuori terra, di proprietà del \*\*\*\* Omissis \*\*\*\*. Il fabbricato consta di un piano terra destinato a locale deposito, un piano primo, secondo, terzo e quarto destinati a civile abitazione. L'immobile risulta parte integrante di un edificio ubicato nel centro storico del Comune di Caltanissetta, con ingresso prospiciente Via Nino Bixio, quest'ultimo vicolo risulta raggiungibile esclusivamente da una rampa pedonale. Considerata la viabilità della zona quasi prettamente pedonale, non consente agli abitanti della zona di avere delle aree destinate a parcheggio ad uso esclusivo.

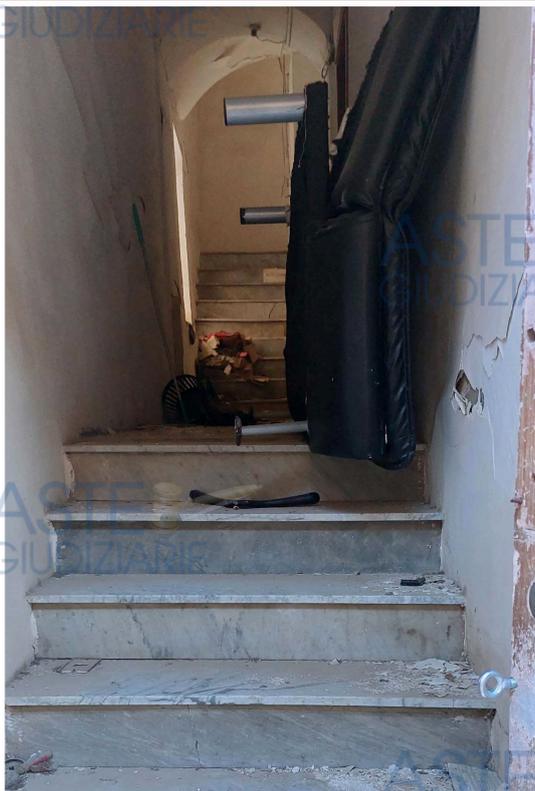
L'unità immobiliare pignorata risulta inserita in un contesto condominiale, avente parti comuni con le altre unità, di seguito descritte. Prospiciente Via Nino Bixio, un infisso in legno, identificato con il civico 21, consente l'accesso al vano scala che palesa gradini di marmo e pianerottoli in piastrelle in graniglia.

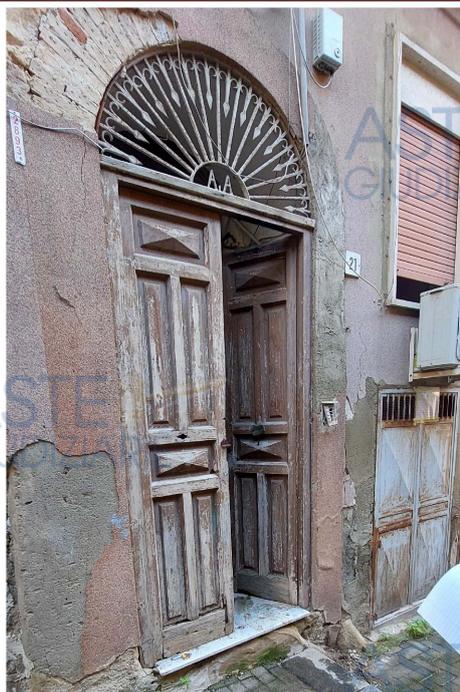
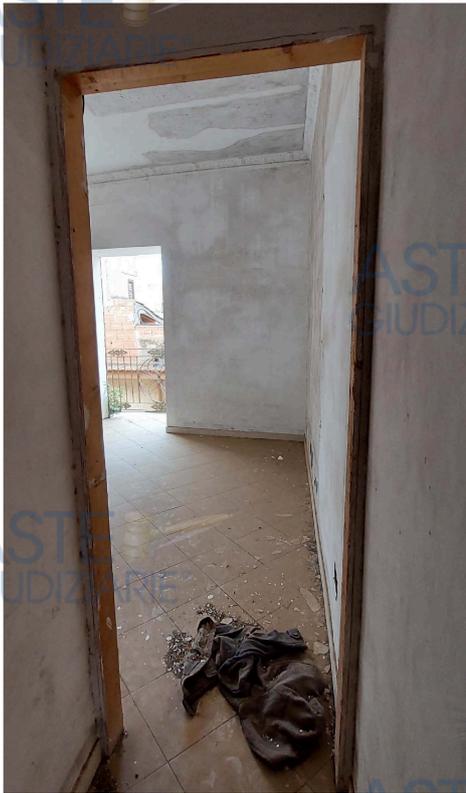
L'unità immobiliare oggetto della presente procedura, ubicata nel centro storico del Comune di Caltanissetta, risulta prospiciente la Via Nino Bixio, quest'ultima ubicata nella zona storica dell'abitato di Caltanissetta. Durante il sopralluogo svoltosi in data 14 novembre 2024, la scrivente accedeva al fabbricato, di cui è parte l'unità edilizia in argomento; un portone di legno prospiciente Via Nino Bixio consentiva l'accesso al vano scala. Oltrepassato il portone di legno, si accedeva in un ingresso/disimpegno. Prospiciente quest'ultimo vi era un corpo scala il quale palesa gradini rivestiti di marmo e pianerottoli rivestiti da piastrelle in graniglia. Unico risulta il sistema di risalita costituito da rampe e pianerottoli. Detto fabbricato, costituito da cinque elevazioni fuori terra di cui la prima elevazione destinata a magazzino e le successive elevazioni destinate a civile abitazione, presentava verosimilmente una struttura in muratura portante e solai in struttura mista. Giunta al secondo piano, salendo le scale a sinistra, un varco definito da un telaio, consentiva l'accesso in un vano dell'unità edilizia in oggetto. Da quest'ultimo si articolavano il servizio

igienico, altri due vani ed un ripostiglio. Circa le pertinenze esclusive di ornamento due balconi a servizio dei due vani prospiciente Via Nino Bixio. Al momento della visita di sopralluogo del 14.11.2024, l'immobile oggetto di procedura si presentava disabitato. Si rilevavano altresì segni di precedente ristrutturazione avviata, ma mai completata. Gli ambienti interni palesava una pavimentazione finita con piastrelle di gres porcellanato, ad eccezione del vano ingresso che presentava una pavimentazione in scaglie di marmo. Le pareti ed i soffitti degli ambienti interni risultavano finite con un intonaco civile per interni, su di cui doveva essere ancora applicata la pittura. Diversamente le pareti dei servizi igienici risultavano in parte rivestite con piastrelle di ceramica. Gli affacci dell'unità edilizia in oggetto risultavano muniti di controtelai ma privi d'infissi esterni, eccetto la parvenza di pochi telai in pvc di alcune finestre. Erano presenti i varchi degli infissi interni muniti di controtelai, ma privi di porte. Dal serbatoio ritrovato sul soppalco del servizio igienico, si può ipotizzare che l'impianto idrico poteva essere collegato ad un serbatoio d'accumulo autonomo, probabilmente servito dalla rete idrica cittadina. La superficie di ornamento, quali i balconi aggettanti sulla Via Nino Bixio risultavano bisognosi di manutenzione, così come gli impianti, quest' ultimi risultavano realizzati in parte in considerazione della precedente ristrutturazione avviata, ma in uno stato di abbandono. Al fine di essere reso abitabile l'intero immobile necessita di un intervento di manutenzione.

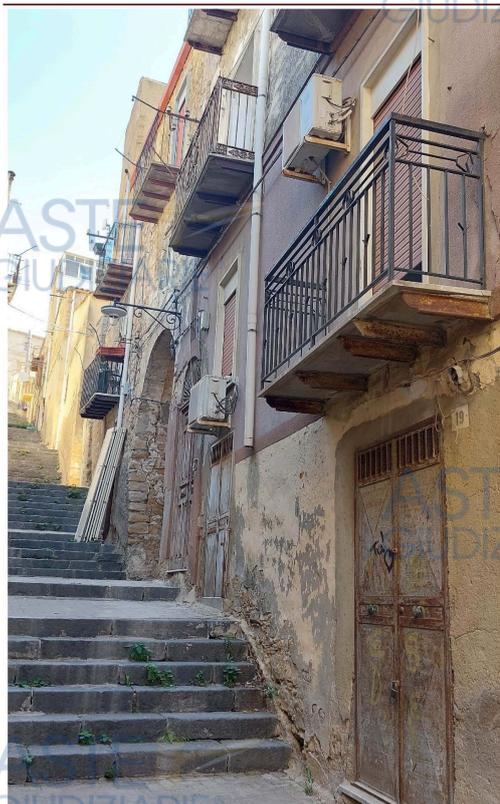
Appartamento posto al secondo piano di un edificio costituito da quattro elevazioni fuori terra, di proprietà del \*\*\*\* Omissis \*\*\*\*. Il fabbricato consta di un piano terra destinato a locale deposito, un piano primo, secondo, terzo e quarto destinati a civile abitazione. L'immobile risulta parte integrante di un edificio ubicato nel centro storico del Comune di Caltanissetta, con ingresso prospiciente Via Nino Bixio, quest'ultimo vicolo risulta raggiungibile esclusivamente da una rampa pedonale. Considerata la viabilità della zona quasi prettamente pedonale, non consente agli abitanti della zona di avere delle aree destinate a parcheggio ad uso esclusivo.

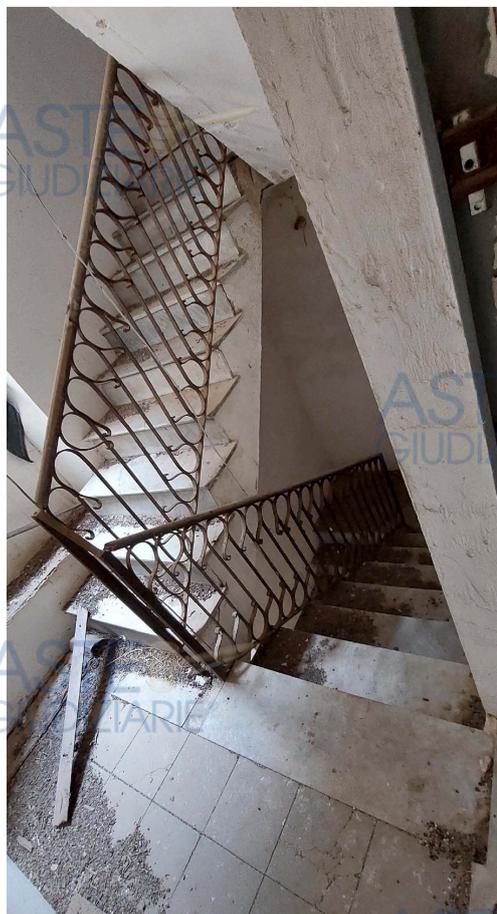
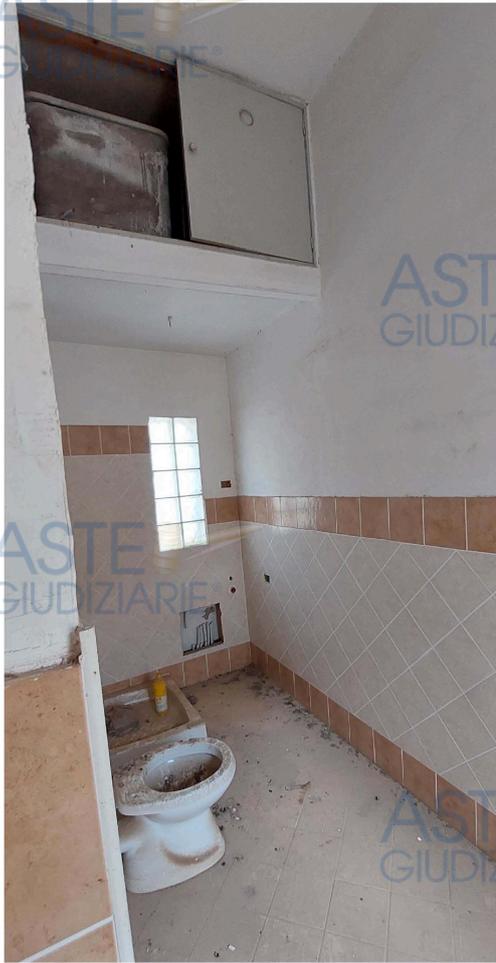
L'unità immobiliare oggetto della presente procedura, ubicata nel centro storico del Comune di Caltanissetta, risulta prospiciente Via Nino Bixio ubicata nella zona storica dell'abitato di Caltanissetta. Durante il sopralluogo svoltosi in data 14 novembre 2024, la scrivente accedeva al fabbricato, di cui è parte l'unità edilizia in argomento, mediante un portone di legno prospiciente Via Nino Bixio che consente l'accesso al vano scala. Quest'ultimo, costituito da un ingresso disimpegno, che consente l'accesso al corpo scala che palesa gradini rivestiti di marmo e pianerottoli rivestiti da piastrelle in graniglia. Unico risulta il sistema di risalita costituito da rampe e pianerottoli. Detto fabbricato, costituito da cinque elevazioni fuori terra di cui la prima elevazione destinata a magazzino e le successive elevazioni destinate a civile abitazione, presenta verosimilmente una struttura in muratura portante e solai in struttura mista profili metallici e laterizi. Giunti al terzo piano, salendo le scale a sinistra, un varco definito da un telaio consente l'accesso in un vano. Da quest'ultimo si articolano il servizio igienico, altri due vani ed un ripostiglio. Circa le pertinenze esclusive di ornamento due balconi a servizio dei due vani prospiciente Via Nino Bixio. Al momento della visita di sopralluogo, l'immobile oggetto di procedura si presentava disabitato, ove si rilevavano segni di precedente ristrutturazione avviata, ma mai completata. Palesava una pavimentazione degli ambienti interni piastrelle di gres porcellanato. Le pareti ed i soffitti degli ambienti interni risultavano finite con un intonaco civile per

interni, su di cui doveva essere ancora applicata la pittura.

Diversamente le pareti dei servizi igienici risultavano in parte rivestite con piastrelle di ceramica. Gli affacci dell'unità edilizia in oggetto risultavano muniti di controtelai ma privi d'infissi esterni, eccetto la parvenza di alcuni telai in pvc di alcune finestre. Erano presenti i varchi degli infissi interni muniti di controtelai, ma privi di porte. Dalle tracce di serbatoio ritrovato sul soppalco del servizio igienico, si può ipotizzare che l'impianto idrico possa essere collegato ad un serbatoio d'accumulo autonomo, servito dalla rete idrica cittadina. La superficie di ornamento risultava bisognosa di manutenzione, così come gli impianti in parte presenti a causa della precedente ristrutturazione avviata, ma in uno stato di abbandono. Al fine di essere reso abitabile l'intero immobile necessita di un intervento di manutenzione.
