**TRIBUNALE DI CALTANISSETTA  
ESPROPRI IMMOBILIARI**

**NOTA DI CHIARIMENTO**

**CONSULENZA TECNICA D'UFFICIO**

**Appartamento con Sottotetto (ripostiglio) sito in via Siracusa n.3 nel Comune di Sommatino (CL)**

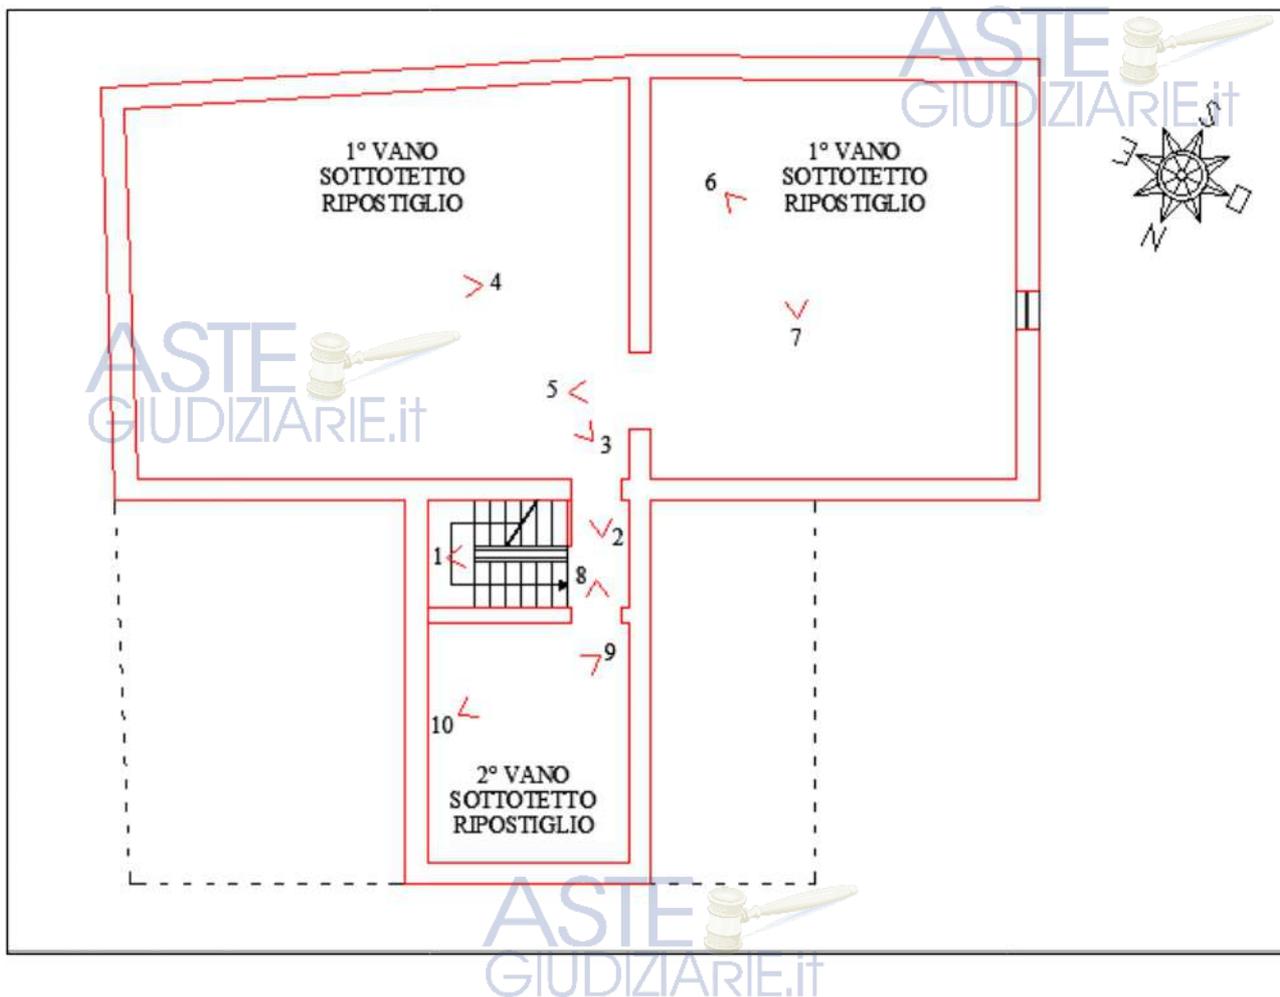
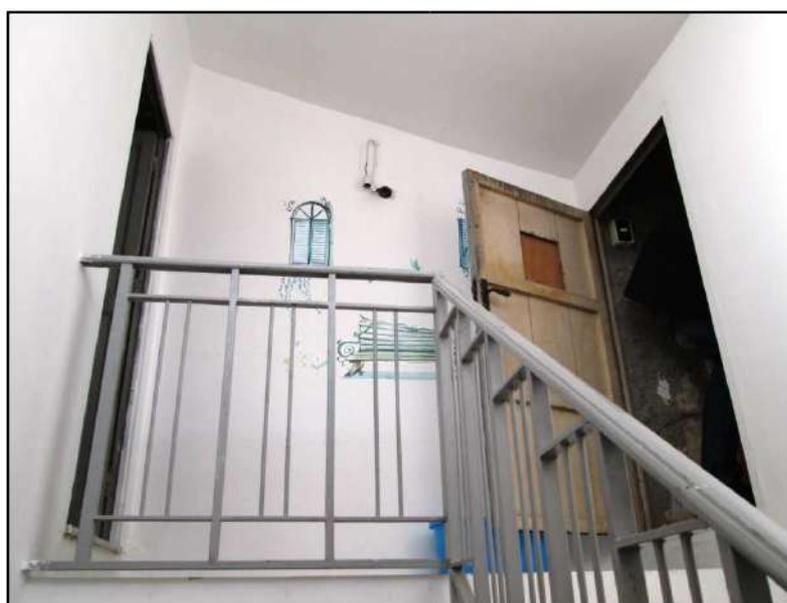
**Foto 1:** Accesso ai Vani Sottotetto

I due Vani Sottotetto, sono posizionati sopra l'appartamento oggetto di pignoramento, è risultano pertinenze dell'immobile.

I due vani pertanto vengono considerati come soffitta, ossia vani non abitabili ma utilizzabili come ripostiglio, deposito, stenditoio, ecc.

L'accesso ai due vani avviene mediante una scala esterna all'appartamento ma interna all'edificio.

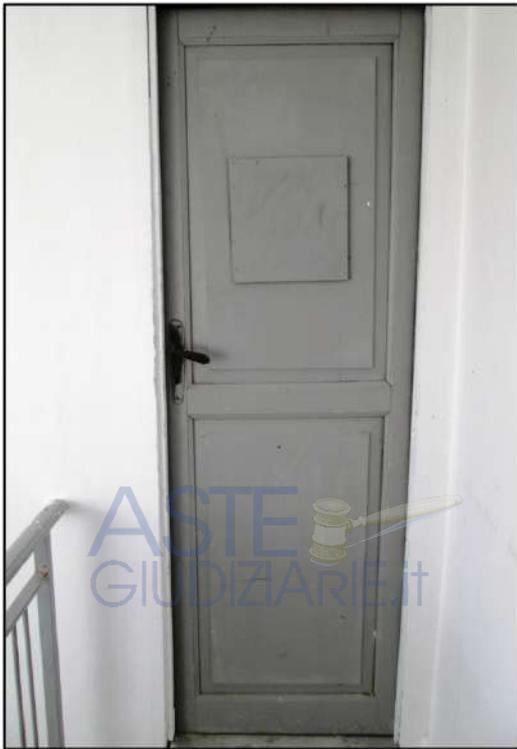
**Foto 2:** Accesso al 1° Vano Sottotetto

Il primo vano sottotetto è formato da due superfici.

La prima superficie è di circa 32 mq. con una altezza massima di m. 2.30 e una altezza minima di cm. 0.15.

Si presenta in cattivo stato di conservazione e manutenzione.

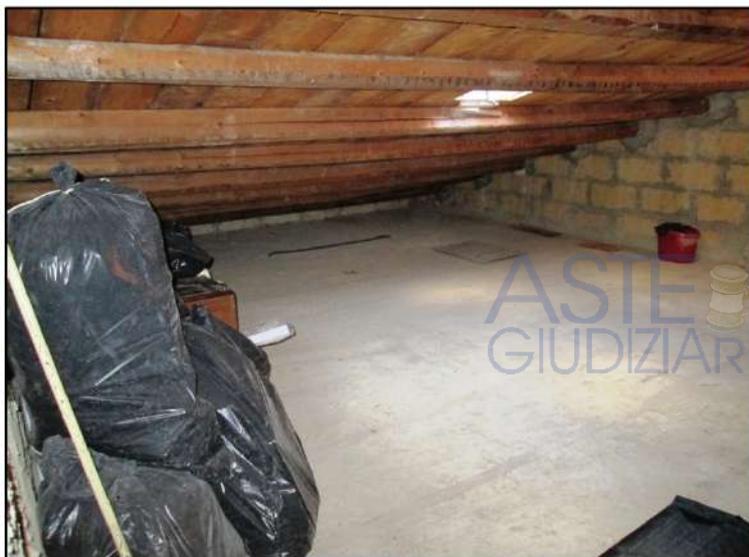
**Foto 3:** Prima Superficie

Il piano di calpestio e i muri perimetrali non risultano rifiniti.

I due vani sottotetto si presentano in cattivo stato di conservazione e manutenzione, il piano di calpestio e le pareti perimetrali non risultano rifiniti; il tetto a falda inclinata è costituito da arcarecci e tavolato a vista in legno.

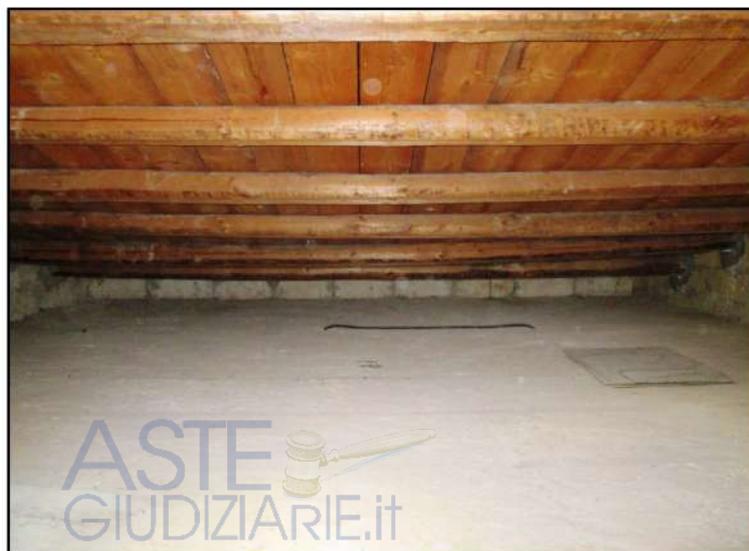
**Foto 4:** Prima Superficie

Il tetto a una falda è costituito da arcarecci e tavolato a vista in legno.

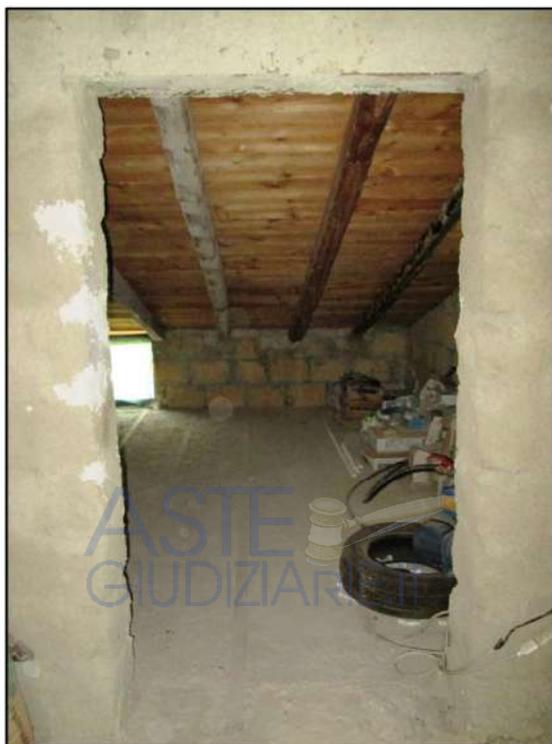
**Foto 5:** Seconda Superficie

La seconda superficie è di circa 24 mq. con un'altezza massima di m. 2.04 e una altezza minima di cm. 0.85. Si presenta in cattivo stato di conservazione e manutenzione.

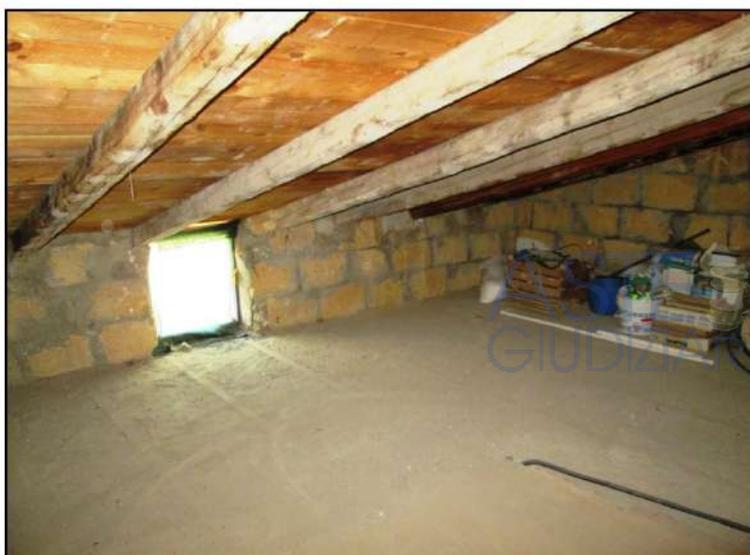
**Foto 6:** Seconda Superficie

Il piano di calpestio e i muri perimetrali non risultano rifiniti.

Presenta una finestra anch'essa non rifinita, senza telaio né vetro.

I due vani non sono illuminati ne arieggiati naturalmente, tranne in una parte del vano più grande, dove si apre una piccola finestra di 80 x 60 cm., anch'essa non rifinita senza telaio ne vetro.

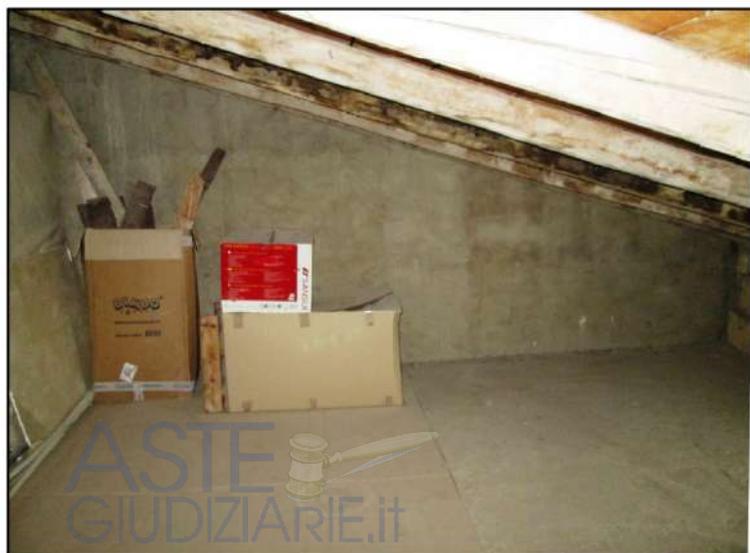
**Foto 7:** Seconda Superficie

Il tetto a una falda è costituito da arcarecci e tavolato a vista in legno.

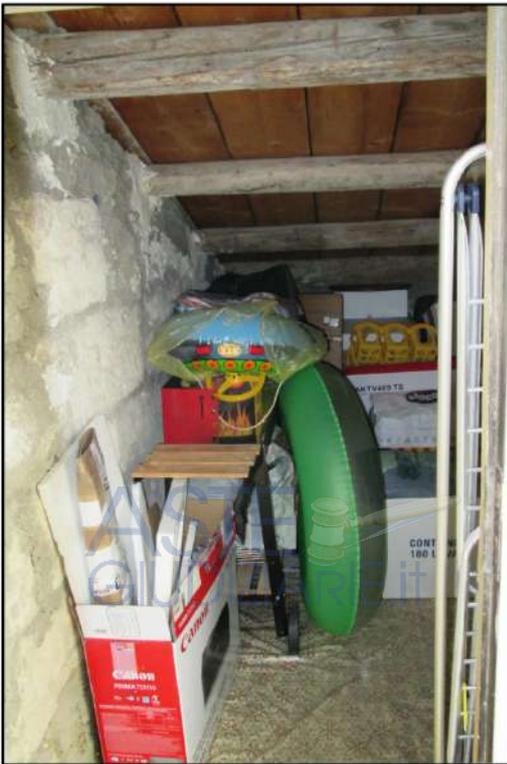
**Foto 8:** Accesso al 2° Vano Sottotetto

Il secondo vano sottotetto è di circa 8 mq. con una altezza massima di m.1.50 e una altezza minima di cm. 0.85.

Si presenta in cattivo stato di conservazione e manutenzione.

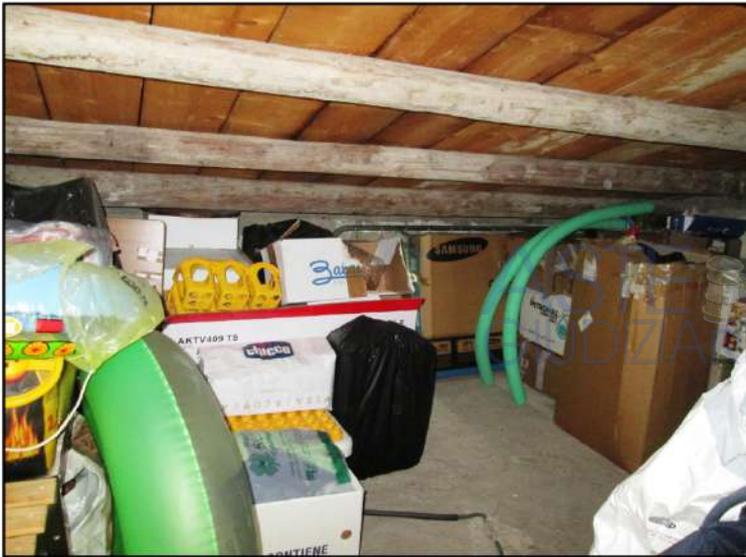
**Foto 9:** Secondo Vano Sottotetto

Il piano di calpestio e i muri perimetrali non risultano rifiniti.

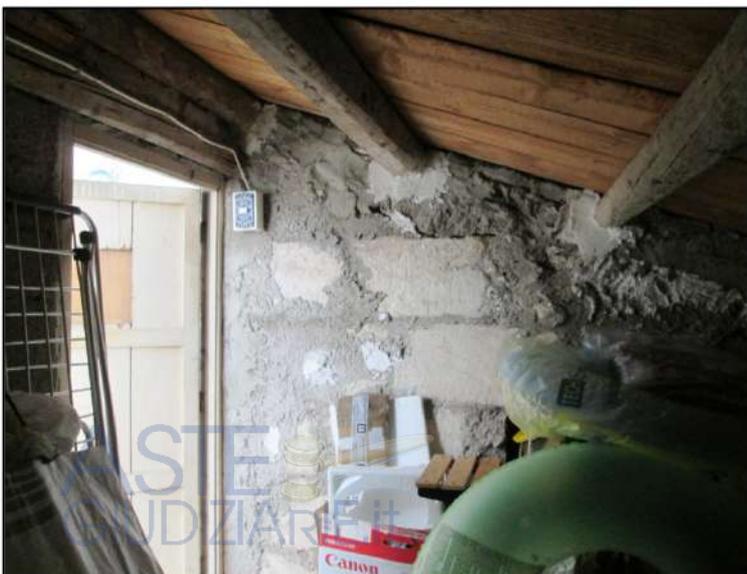
**Foto 10:** Secondo Vano Sottotetto

Il tetto a una falda è costituito da arcarecci e tavolato a vista in legno.
