**TRIBUNALE DI CALTANISSETTA**  
Sez. Espropri Immobiliari

**RELAZIONE DI CONSULENZA TECNICA D'UFFICIO**

**PROCEDIMENTO N. 30/2011 R.G. Es.**

## DESCRIZIONE DEL FABBRICATO E CARATTERISTICHE DELLA ZONA

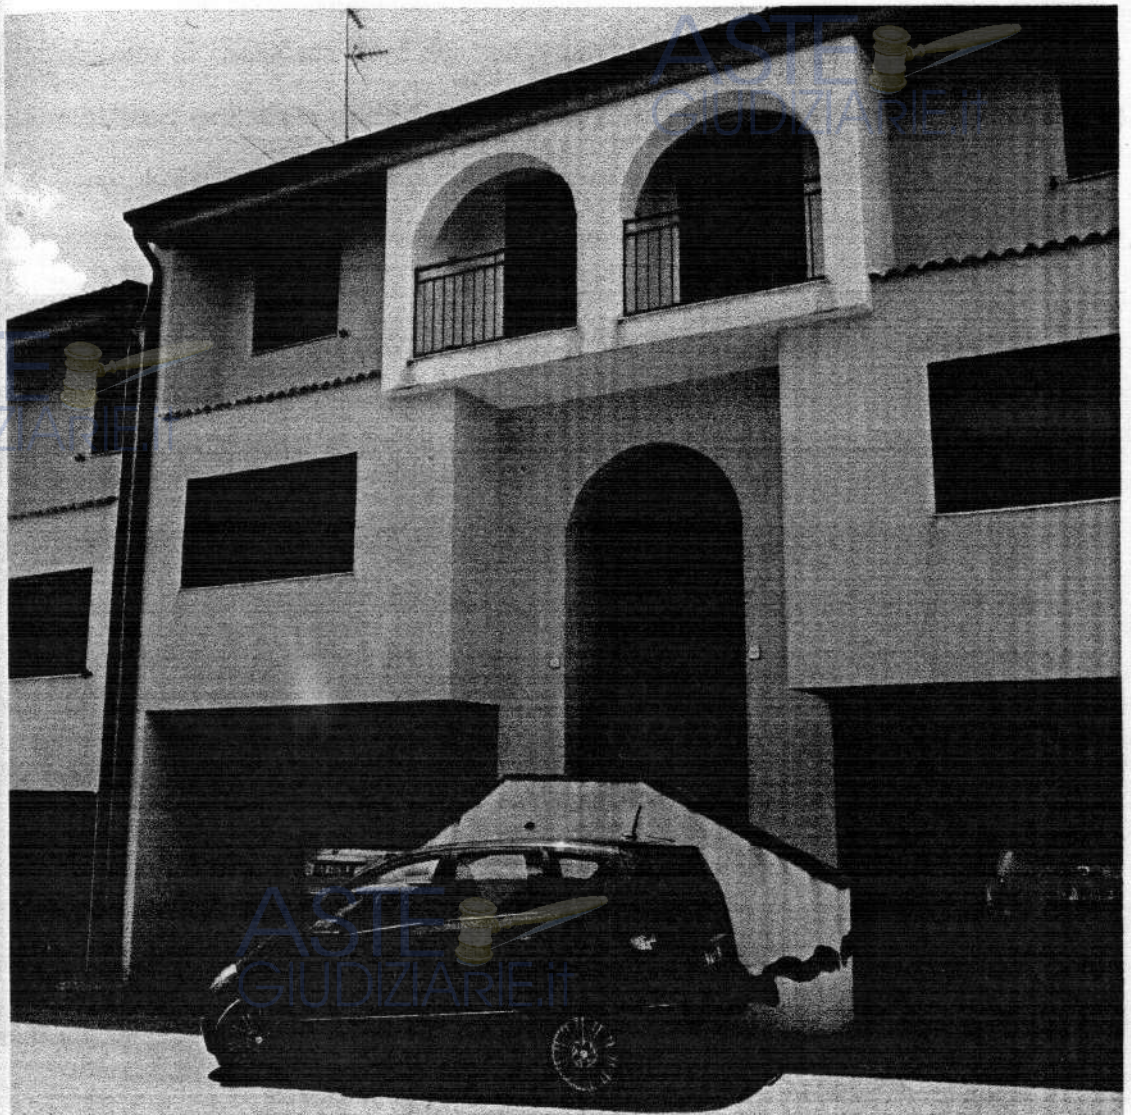
Fig. 4. Prospetto nord con particolare dell'accesso all'appartamento oggetto della proc. n. 30/2011 R.G. Es.

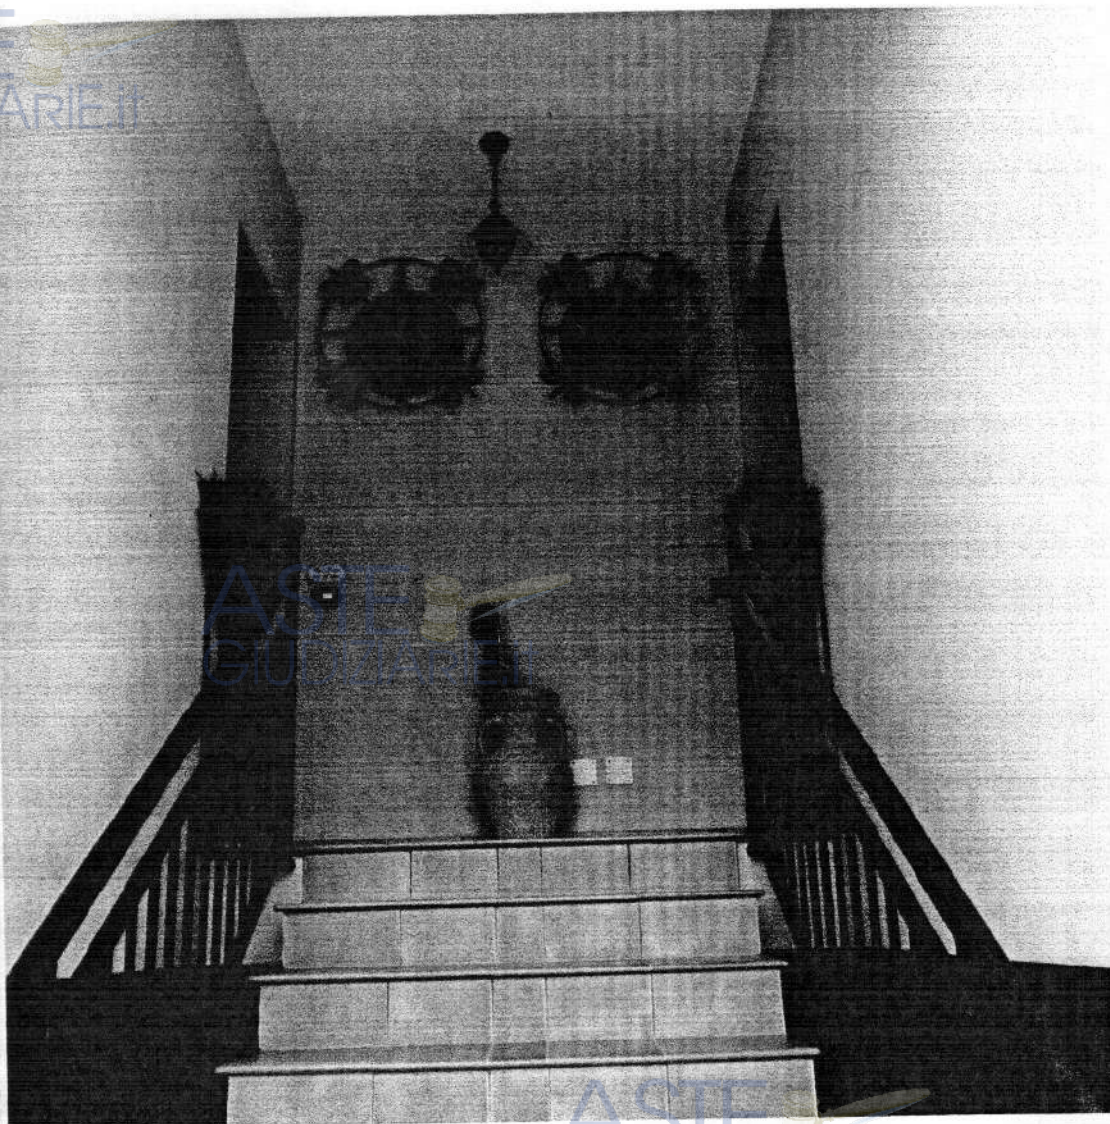
Fig. 5. Prospetto nord con particolare dell'accesso all'appartamento oggetto della proc. n. 30/2011 R.G. Es, salendo le scale a destra .
