PROCEDURA DI ESECUZIONE IMMOBILIARE N. 39/2016

RELAZIONE INTEGRATIVA

DEL CONSULENTE TECNICO DI UFFICIO

Il Locale artigiano situato nel Comune di Caltanissetta, in Provincia di Caltanissetta, in Via Leonardo da Vinci N. 26, Piano Terra, censito al N.C.E.U. del Comune di Caltanissetta al Foglio 171, Particella 728, Sub 4.

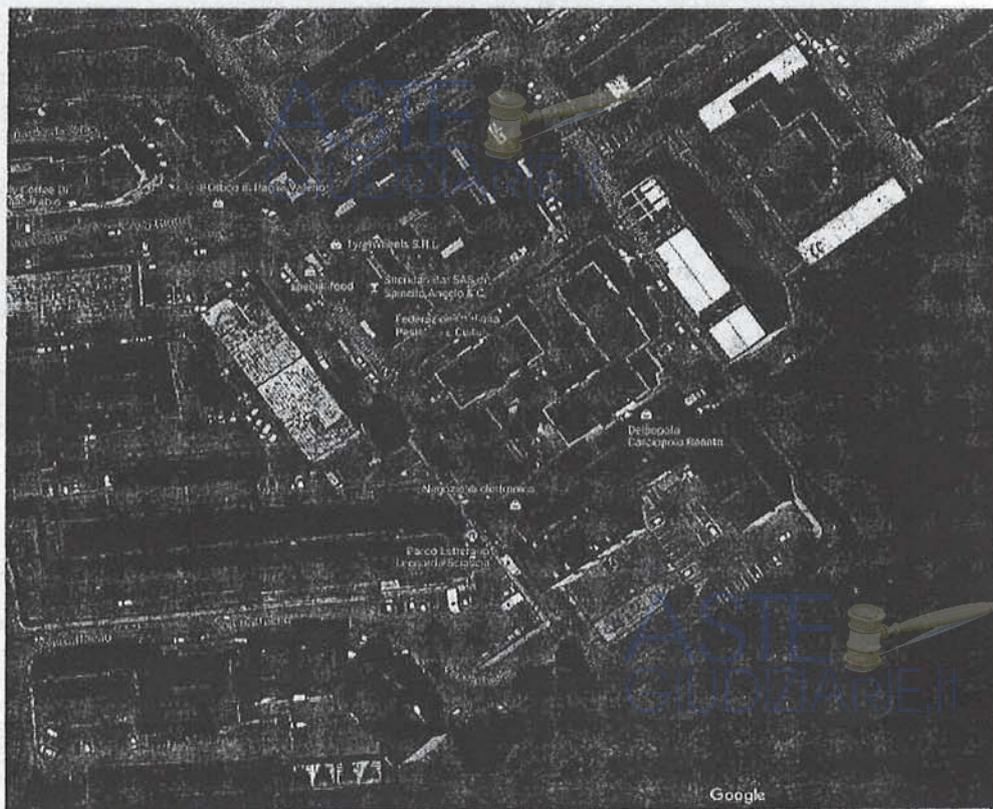
Confini: a Nord Ovest con strada condominiale; a Nord Est con androne Condominiale; a Sud Est con cortile condominiale e a Sud Ovest con Via Leonardo da Vinci. L'unità immobiliare non presenta pertinenze accessorie.

Il locale è composto da un basso posto al Piano Terra, posto a margine del palazzo, lo sviluppo della pianta è rettangolare, l'unità, non poggia direttamente sul terreno ma su un altro locale di altra ditta, visto che lo sviluppo trasversale del palazzo avviene sul fianco della collina come si può evincere dal prospetto Sud del palazzo.
