Esecuzione Immobiliare n.37/2018

## Relazione di consulenza tecnica di ufficio

## TRIBUNALE DI CALTANISSETTA ESECUZIONI IMMOBILIARI

ESECUZIONE IMMOBILIARE N. 37/2018

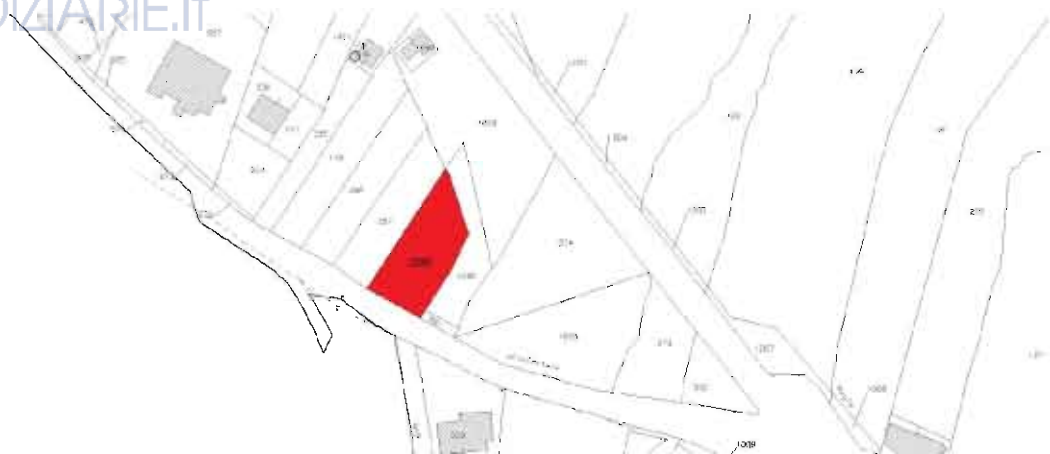
Stralcio catastale, (allegato 4)

Vista l'assenza del proprietario nonché custode del bene, si è reso necessario un lavoro da tavolo per individuare la giusta posizione del lotto di terreno. Partendo dall'estratto del foglio di mappa, infatti, si è proceduto con la sovrapposizione della cartografia catastale con quella aerofotogrammetrica.

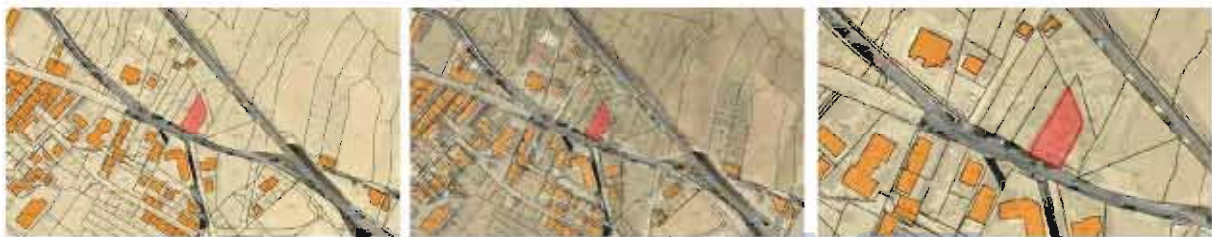
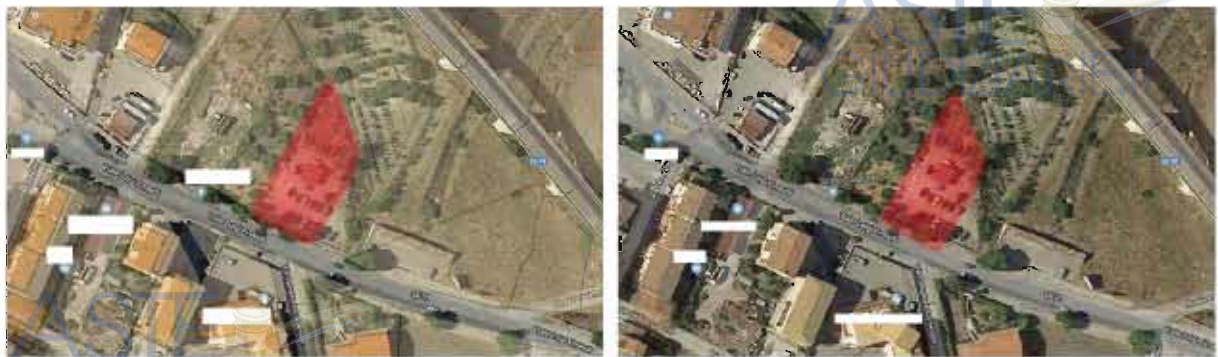
Da una preliminare individuazione del lotto mediante cartografia catastale, si è proceduto con la sovrapposizione della carta aerofotogrammetria sulla base catastale. Di seguito la successione (da sinistra verso destra e dall'alto verso il basso) delle sovrapposizioni con il mantenimento della campitura rossa che permette l'identificazione immediata del lotto.

Il lotto di terreno, dunque, è sito in prossimità della via L. Einaudi, in posizione antistante la caserma dei carabinieri di Riesi. Al lotto si accede dalla via Einaudi e la superficie del terreno si presenta quasi completamente pianeggiante con la presenza di pietrisco sul fondo dello stesso.

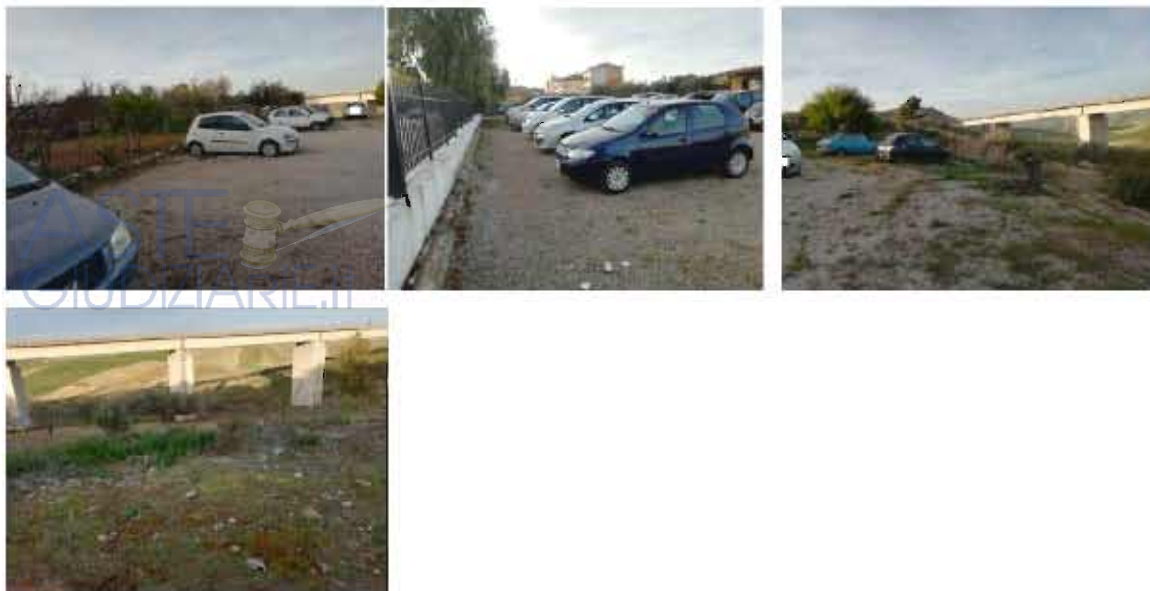
limitrofa particella 1035; da confronto con il possessore del bene è stato possibile effettuare un rilievo fotografico che si riporta di seguito:

Come si evince dalle foto riportate in relazione il lotto di terreno presenta una recinzione realizzata con paletti in cls e rete metallica nel primo tratto e con paletti metallici e filo spinato nel secondo tratto lungo tutto il confine tra la particella oggetto di stima e la limitrofa 287; sul fronte prospiciente la via L. Einaudi, invece, è presente una recinzione realizzata mediante muro in cls dell'altezza di 60 cm circa e inferriata di altezza pari a 1,10 m circa. Detta recinzione è interessata da due diversi ingressi che conducono all'area destinata ad attività commerciale. I due opposti e rimanenti confini, invece, non sono materializzati sul suolo e, pertanto, si presuppone la necessità di identificarli mediante rilievo strumentale. È certo tuttavia, che nessuna struttura o costruzione impedisca il materializzarsi dei confini pertanto nulla osta a un successivo picchettamento dell'area.

Risulta evidente, inoltre, come non vi sia conformità tra la documentazione catastale e la situazione fattuale. A servizio dell'attività commerciale presente, infatti, esiste un prefabbricato in calcestruzzo del quale non vi è traccia in cartografia catastale. Il manufatto è stato regolarizzato, sotto il profilo urbanistico, con procedimento ai sensi dall'art. 5 della Legge Regionale n. 37 del 1985 che si fornisce in allegato (Allegato5). Il costo relativo l'accatastamento del prefabbricato è di euro 2.000 compreso le spese di registrazione.

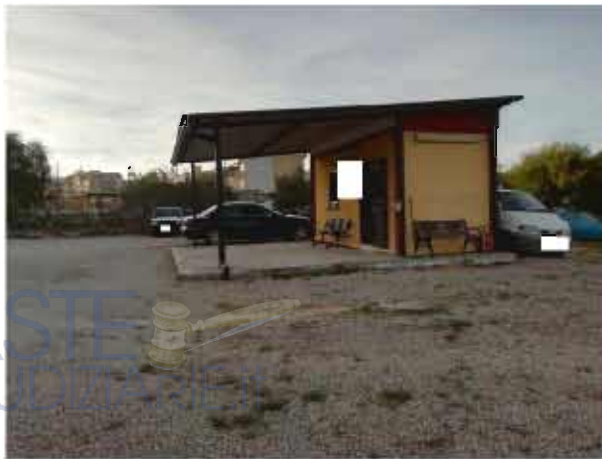
Il prefabbricato risulta collocato su una ampia base in calcestruzzo armato e presenta, in posizione antistante l'ingresso dello stesso, una superficie coperta mediante isolastre.
