**TRIBUNALE DI CALTANISSETTA**  
**UFFICIO ESECUZIONI IMMOBILIARI**

**RELAZIONE DI STIMA**

*Nella procedura esecutiva immobiliare n.52/2004 R. G.Es.*

## STIMA DEI BENI PIGNORATI

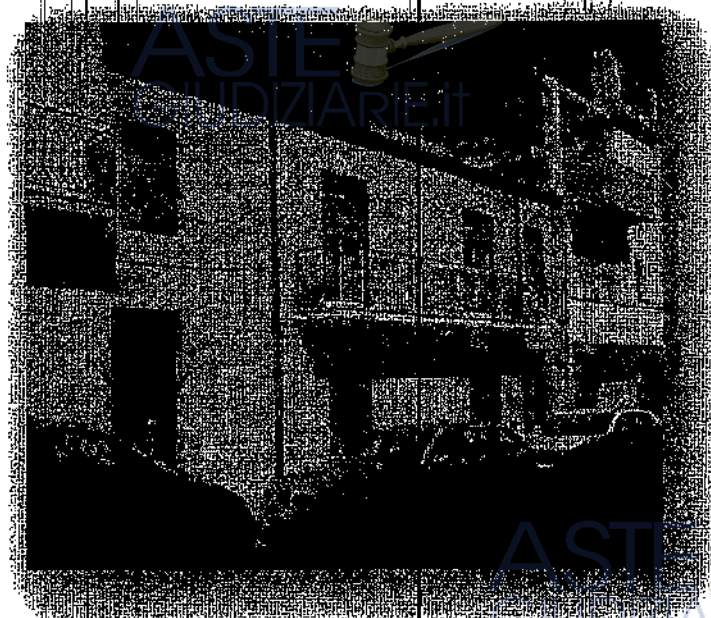
La seguente immagine riproduce il prospetto principale di via Don Bosco.

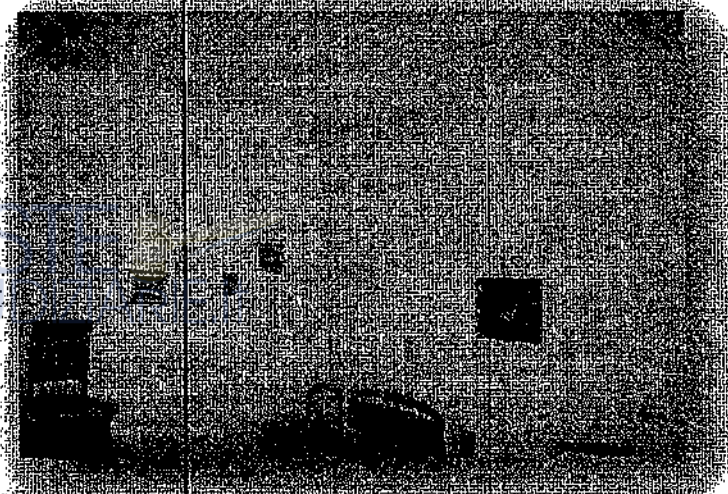
Ulteriori segni di infiltrazione si notano nell'ingresso, nel vano bagno, nel vano cucina e nelle camere da letto prospicienti la via Monteverdi nelle quali si può anche notare la traccia dei travetti dei solai.

Quanto esposto viene messo meglio in evidenza dalle seguenti immagini delle quali la prima è relativa ad una camera, mentre la seconda si riferisce al soffitto del vano cucina.

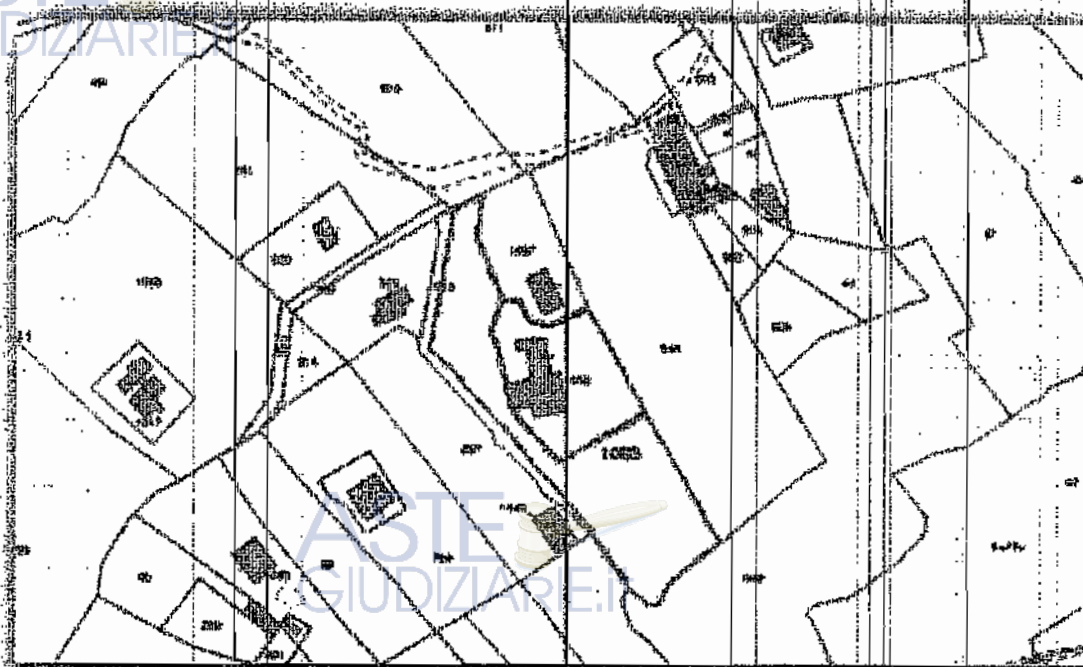
Il frazionamento della ex particella n. 31 è stato eseguito nel giugno del 2011 a seguito della procedura di definizione di sanatoria, tutt'oggi ancora in corso. La configurazione planimetrica è meglio definita nella seguente immagine riportante l'estratto di mappa del foglio n.51.

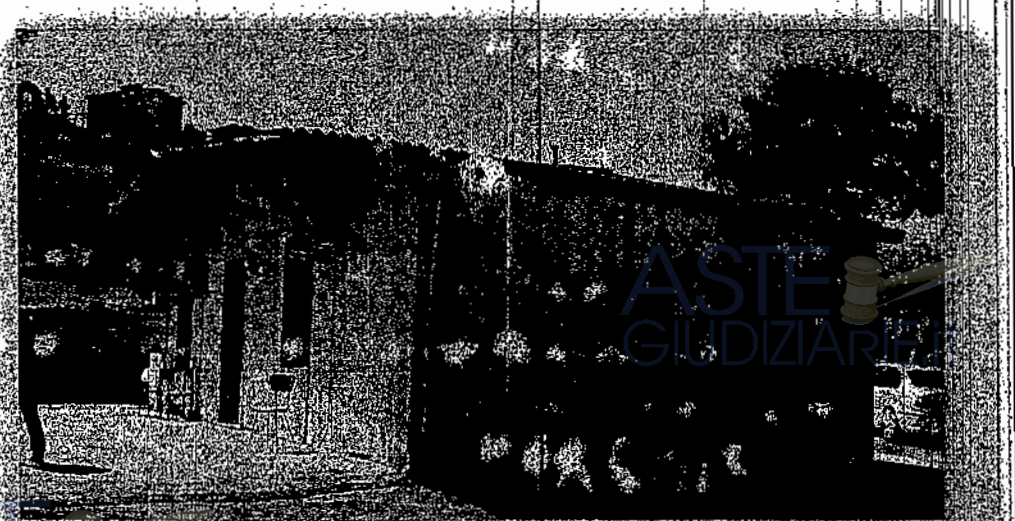
Si tratta di un modesto fabbricato per civile abitazione che si sviluppa in un unico piano terra.

La struttura del corpo di fabbrica è in muratura con copertura a due falde realizzata mediante appoggio di travi in legno sui muri portanti configurati a timpano.

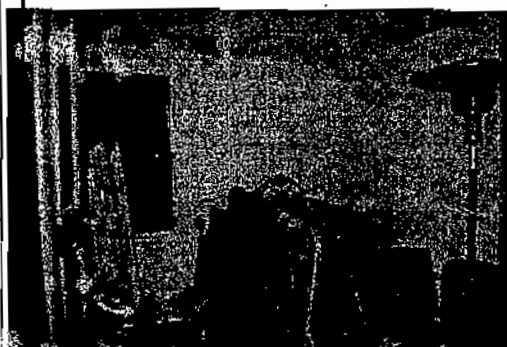
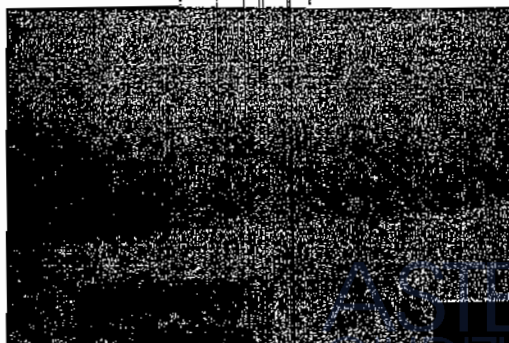
Lo stato di conservazione è scadente in quanto tanto la copertura quanto le pareti interne ed esterne necessitano di opere di manutenzione straordinaria.

Sono manifesti infatti, segni di infiltrazione di acqua meteorica dalla copertura. Le grondaie sono fortemente degradate e non assolvono al compito della regimentazione delle acque poiché si notano fenomeni di percolazione sulle pareti esterne.

Quanto relazionato viene meglio evidenziato dalle immagini seguenti:
