TRIBUNALE DI CALTANISSETTA

Integrazione alla Perizia dell'Esperto ex art. 568 c.p.c. Arch. Scarantino Manila, nell'Esecuzione Immobiliare 58/2005 del R.G.E.

- Bene N° 1 - Appartamento ubicato a Caltanissetta (CL) – Via Niscemi n°234, piano terzo  
(Coord. Geografiche: 37.48379, 14.05859)

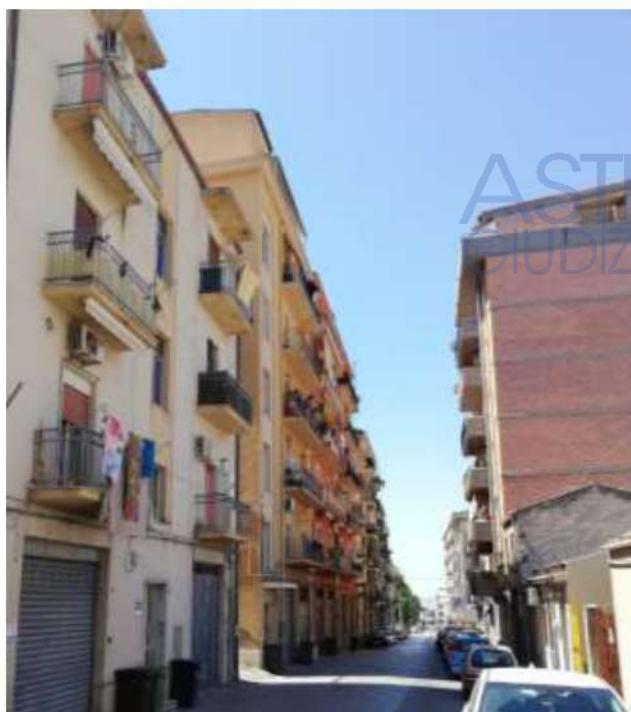
L'edificio di cui è parte l'unità edilizia appartenente alla parte esecutata, è caratterizzato da sette elevazioni fuori terra, così destinati: il piano terra a magazzini e gli altri piani a civili abitazioni.

Fronte del fabbricato prospiciente la Via Niscemi.

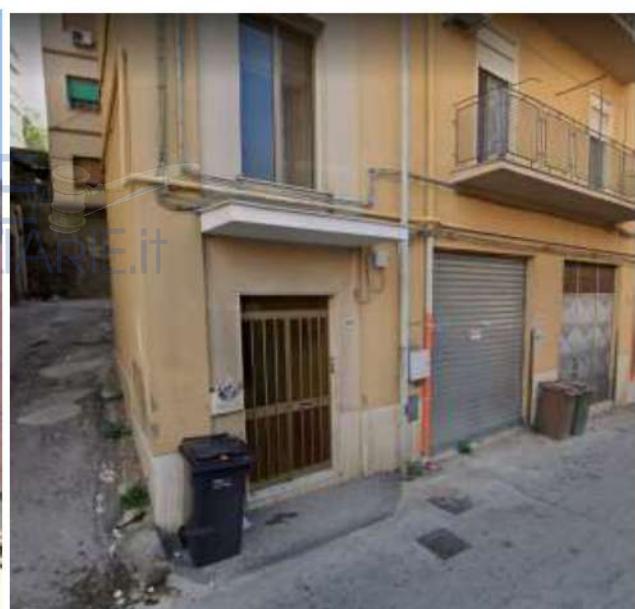
Ingresso fabbricato Via Niscemi

Superato l'ingresso al fabbricato, prospiciente la Via Niscemi, costituito da un infisso esterno in alluminio bronzato e vetri, è stato possibile accedere al vano scala condominiale, caratterizzato da un unico sistema di risalita: scale. Tale vano scala presentava gradini e pianerottoli finiti con elementi di marmo. Le pareti ed il soffitto erano finite con intonaco civile per interni.

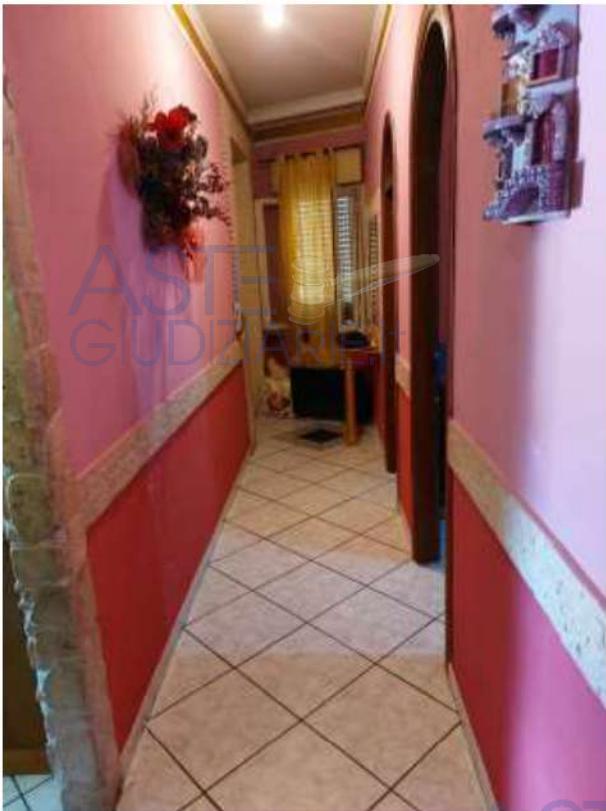
Giunti al terzo piano, salendo le scale a difronte, una porta di legno consentiva di accedere all'unità edilizia appartenente all'odierna attrice, precisamente in un disimpegno. Afferenti al disimpegno, tre camere da letto, la cucina ed il servizio igienico.

Disimpegno

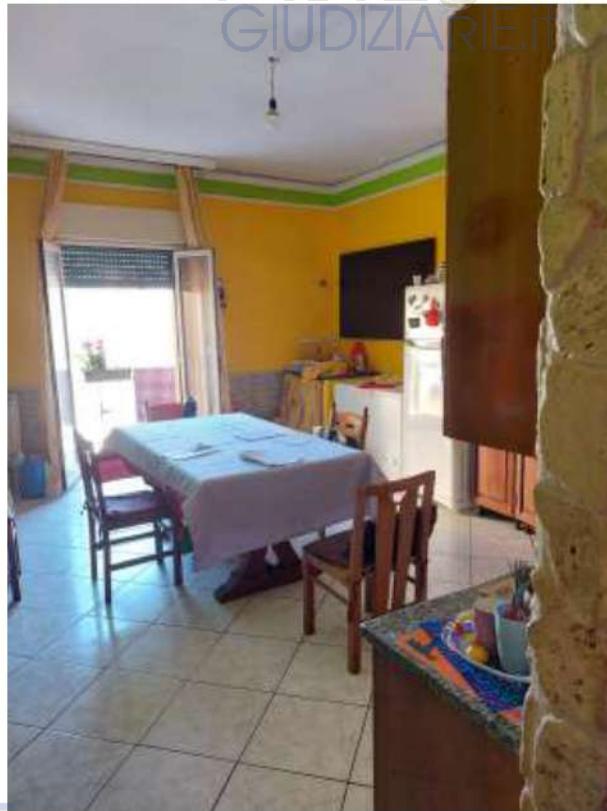
Vano destinato a cucina prospiciente Via Niscemi

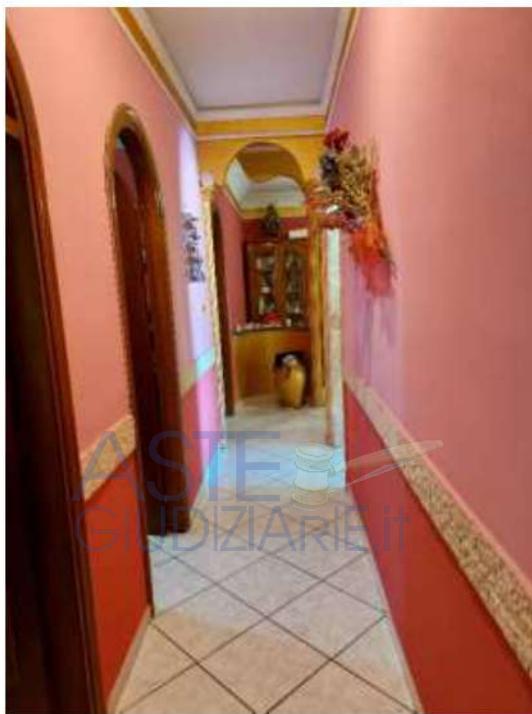
In seguito ad un attento confronto tra lo stato dei luoghi e la planimetria allegata alla Licenza Edilizia n°27191/5475-V° del 24.11.1954, sono emerse delle difformità. Secondo quanto riportato nella planimetria di cui alla Licenza Edilizia, mediante il disimpegno era possibile accedere ad un ripostiglio, ricavato quest'ultimo nella parte sud dell'abitazione posto tra due camere da letto. Alla data del sopralluogo il ripostiglio non era esistente. In luogo di quest'ultimo è stata rilevata una saletta, nata verosimilmente dalla demolizione del ripostiglio e dalla riduzione di superficie della camera da letto posta a sud/ovest. Tale saletta risultava accessibile dal disimpegno senza soluzione di continuità. Giova precisare che tale saletta risultava priva di illuminazione naturale.

Disimpegno

- la modifica degli spazi interni, con spostamento tramezzi e dei divisorii non portanti, apertura chiusura e spostamento di porte, rientrano tra i lavori eseguibili con CILA (Comunicazione Inizio Lavori Asseverata) indicati dall'art.3 comma 2 della L.R. 16/2016. Il tecnico dovrà asseverare l'elaborato progettuale, attestare la conformità dei lavori agli strumenti urbanistici PRG, ai regolamenti edilizi vigenti ed effettuare una denuncia di variazione presso l'Agenzia dell'Entrate Ufficio Territorio, corrispondente ad un importo di spese tecniche pari a € 1.800,00. Nei casi in cui le opere sono già realizzate, la comunicazione sarà "tardiva", pertanto la CILA TARDIVA prevede il pagamento di una sanzione per tardata comunicazione pari a € 1000,00 da versare alla Tesoreria Comunale.

- demolizione di tramezzo posto tra la saletta e la camera da letto a sud/ovest dell'abitazione,

demolizione della pavimentazione per la porzione compresa tra la saletta e la camera da letto prima indicata, realizzazione di tramezzi interni per riconfigurare il ripostiglio e la camera da letto posta a sud/ovest, intonaci interni per i nuovi tramezzi realizzati, pavimentazione per la superficie orizzontale prima demolita, collocazione delle due porte interne e la revisione dell'impianto elettrico.

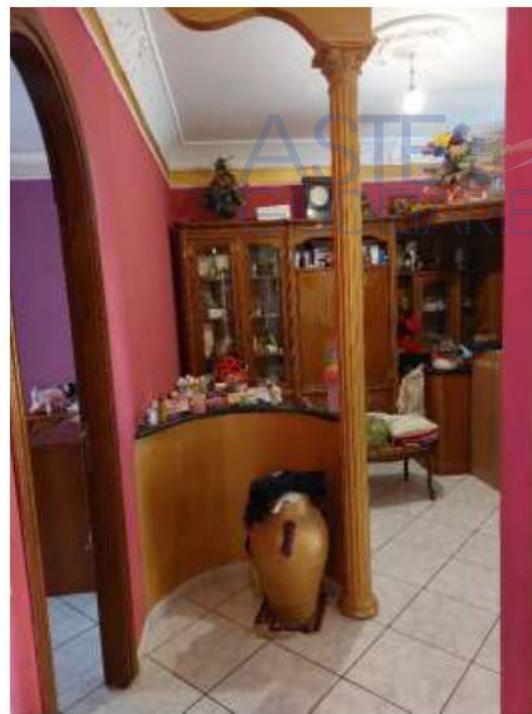
Saletta

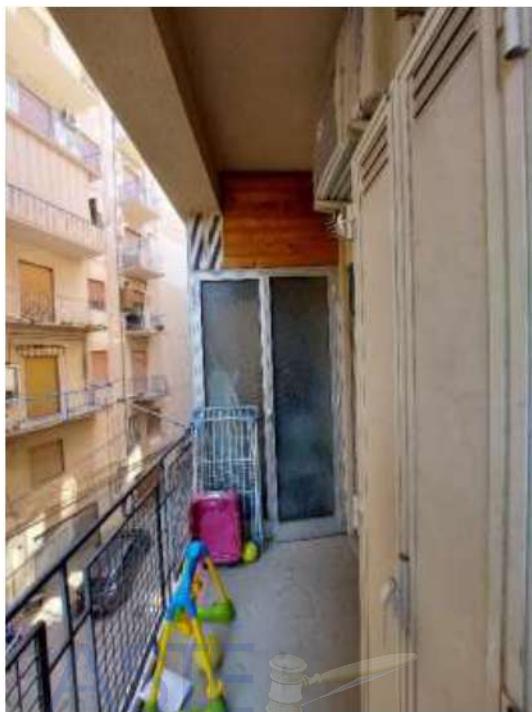
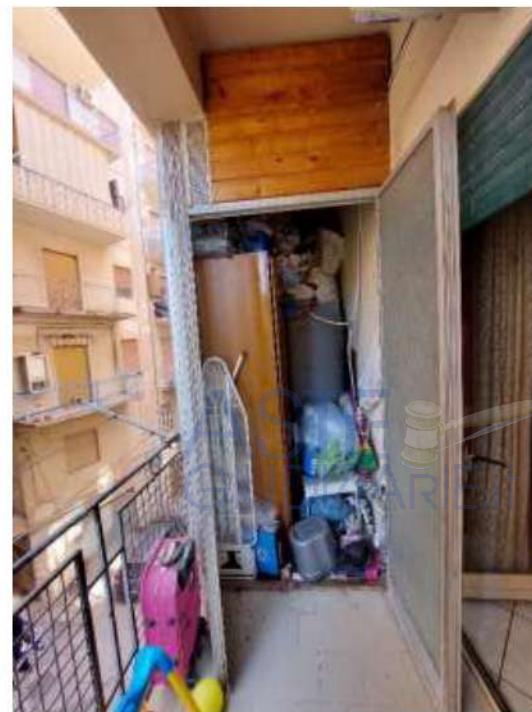
Ed ancora, una porzione di superficie non residenziale del balcone prospiciente il cortile interno, alla data del sopralluogo, presentava una parziale delimitazione realizzata con una struttura precaria. Nello specifico, addossato ai muri posti a sud che delimitano il suddetto balcone, una struttura precaria in pvc laterale, definiva un ambito accessibile dal balcone mediante infisso con aperture ad ante in alluminio naturale e vetri sormontato da una chiusura in doghe di legno. All'interno del suddetto ripostiglio esterno risultava collocato un serbatoio in polietilene allacciato alla rete idrica.

Balcone lato cortile interno

- Al fine di regolarizzare la posizione relativa la struttura precaria, ovvero opera realizzata in modo tale da essere facilmente removibile, posta a sud del balcone lato cortile interno, è possibile fare riferimento art. 20 della L.R. 4/2003; al comma 5 quest'ultima afferma che le disposizioni contenute nella legge si applicano anche per la regolarizzazione delle opere già realizzate. Unitamente alla consegna della relazione tecnica firmata da un professionista abilitato, il quale dovrà assicurarsi che l'opera rispetti le norme di sicurezza, urbanistiche e igienico-sanitarie vigenti e che l'intervento non ricada su uno dei prospetti principali, come nel caso in specie risultante limitrofo ad un cortile interno. Necessita anche versare al Comune la quota di € 100,00 a titolo di diritti di segreteria più un ulteriore quota chiamata oblazione. L'ammontare di quest'ultima dipende dal modo in cui è realizzata la veranda. Nel caso in oggetto, la chiusura si trova a filo con l'eventuale piano o tettoia soprastante, pertanto sarà di € 25,00 mq. Considerato che la chiusura riguarda una superficie pari a mq. 1,20, l'oblazione ammonta ad € 30,00 circa. Oltre quanto sin qui esposto, per poter realizzare o sanare una veranda bisogna:

- presentare al comune una relazione tecnica asseverata da un professionista abilitato allegando il pagamento dei diritti di segreteria, aggiornamento del catasto per un importo di spese tecniche pari a € 1.500,00.

- Rimozione della struttura precaria realizzata nel balcone prospiciente il cortile interno.
