TRIBUNALE DI CALTANISSETTA

REG. Es. N. 65/2024

RELAZIONE DI STIMA DELL'ESPERTO

2. 2. Contrada Montagna – Riesi – foglio 21 part. 131

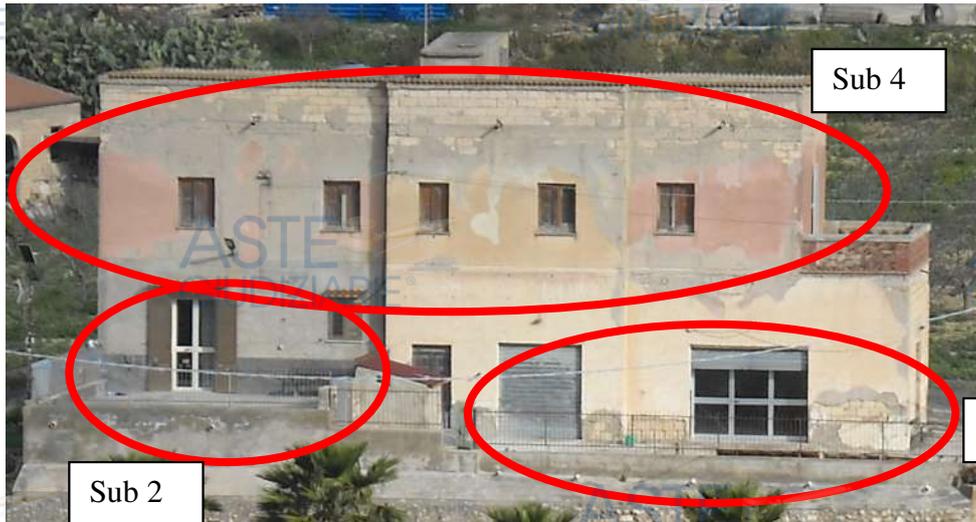
Per identificare i tre immobili all'interno dell'unico corpo di fabbrica lo scrivente illustra il prospetto Sud e individua i tre subalterni.

Il fabbricato ricade nella particella 131 e dispone di una corte comune ai tre subalterni. La struttura è in muratura con conci di pietra arenaria di colore giallo. Gli angoli sono realizzati in mattoni pressati rossi. I solai sono realizzati in travetti in cemento armato e pignatte. La copertura è piana. Non vi sono segni di cedimenti fondali o di crisi strutturali che riguardano il complesso del fabbricato. Diverso è il caso dei solai che, essendo ammalorati per le infiltrazioni d'acqua, si presentano generalmente in cattive condizioni strutturali.

I prospetti sono intonacati ma l'intonaco è in più parti degradato e mancante per crolli. Vi sono anche segni di risalita di umidità dal terreno.

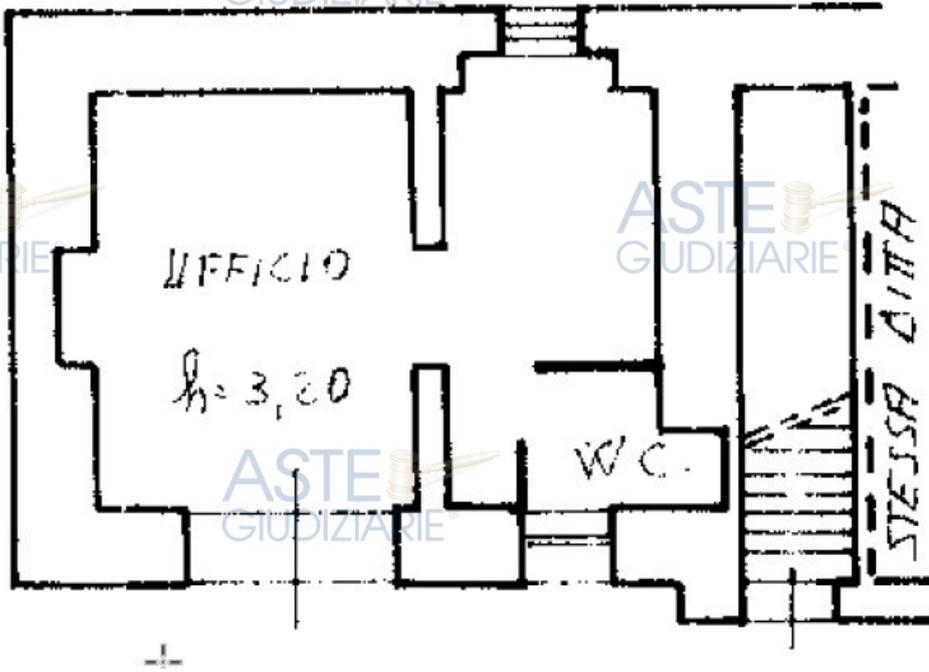
Planimetria catastale del subalterno 2

Il subalterno 2 occupa il piano terra, a sinistra della scala, del fabbricato in questione.

Nonostante la destinazione catastale sia C/1 e cioè "locali commerciali" oggi i due ambienti sono destinati ad abitazione. Il primo vano è occupato dalla cucina soggiorno mentre il secondo vano, a destra, è occupato dalla camera da lett. Un locale servizio igienico è ricavato sempre a destra. Le rifiniture degli ambienti sono buone. I soffitti e le pareti intonacate al civile e i pavimenti piastrellati. Il bagno si

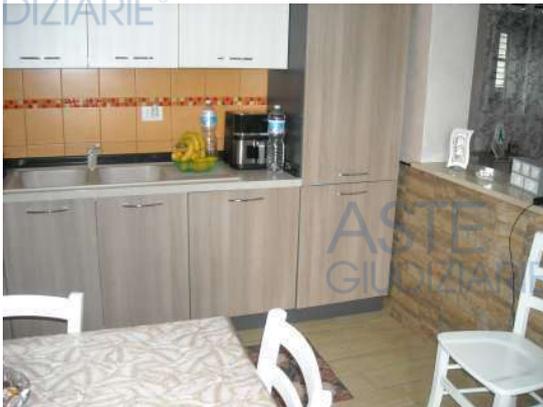
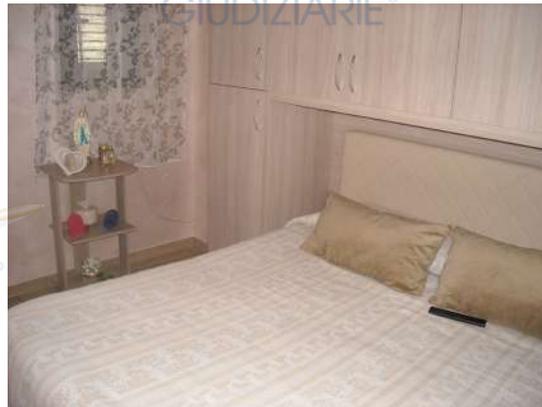
Locale soggiorno-cucina e camera da letto

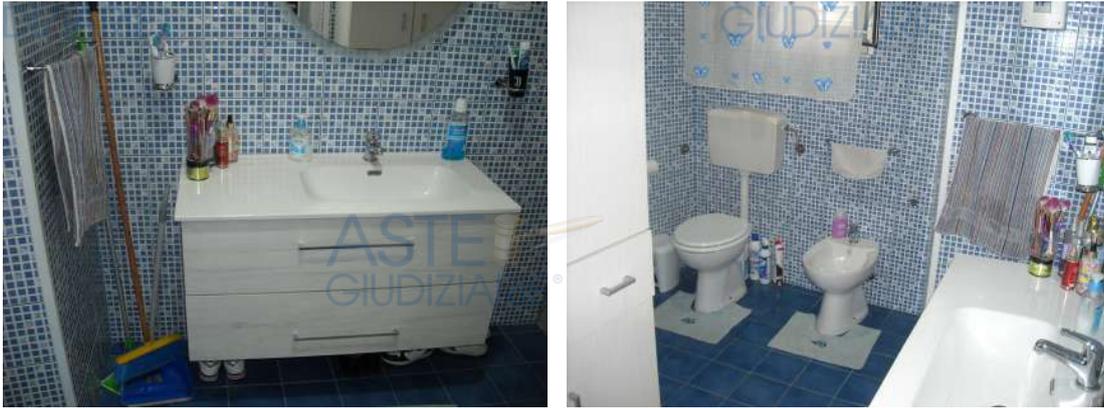
presenta in buone condizioni. L'impianto elettrico è sotto traccia così come l'impianto idrico.

Servizio igienico del subalterno 2

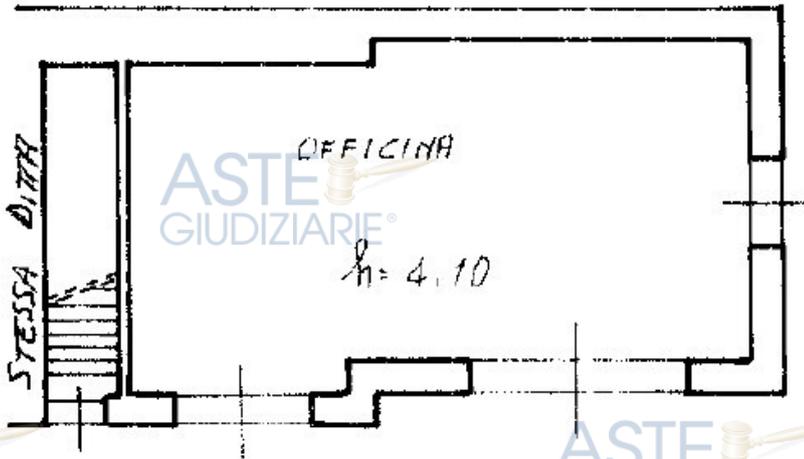
Planimetria catastale del subalterno 3

Il subalterno 3 occupa il piano terra, a destra della scala, del fabbricato in questione.

Nonostante la destinazione catastale sia C/3 e cioè “laboratori per arti e mestieri” oggi gli spazi sono destinati ad abitazione. Entrando si viene immessi in un ampio spazio destinato a cucina soggiorno mentre a sinistra è presente uno spazio con un letto matrimoniale. Una tenda separa i due spazi. Le rifiniture degli ambienti sono scarse, del tipo economico. I soffitti e le pareti intonacate al civile e i pavimenti con marmette del tipo economico. L'impianto elettrico è sotto traccia così come l'impianto idrico. Non vi è presenza di un locale igienico.

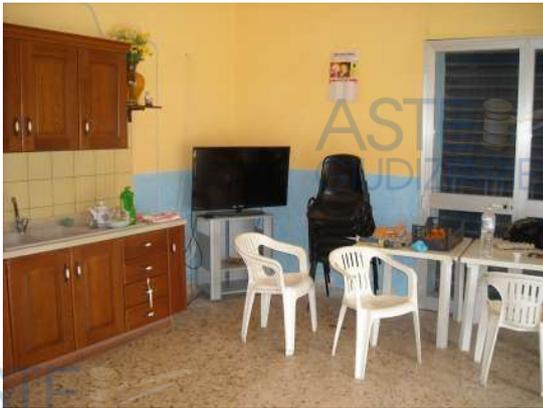
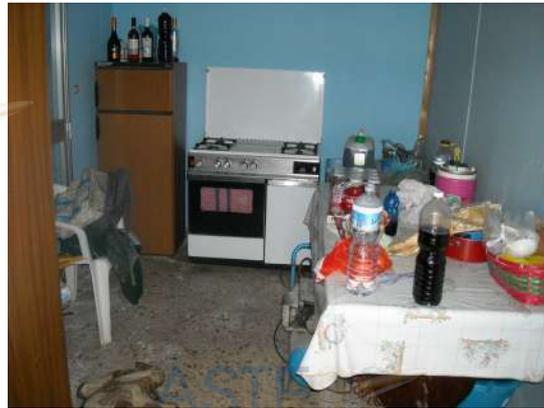
Locale soggiorno-cucina del subalterno 3

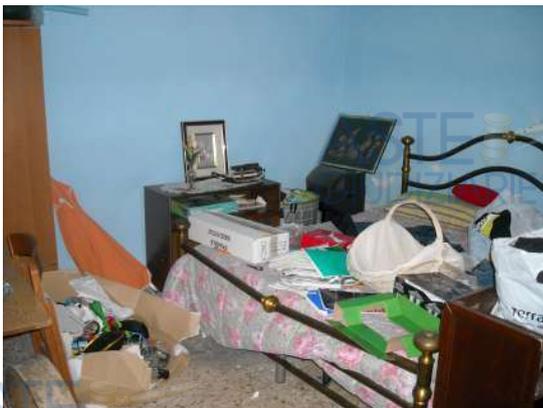
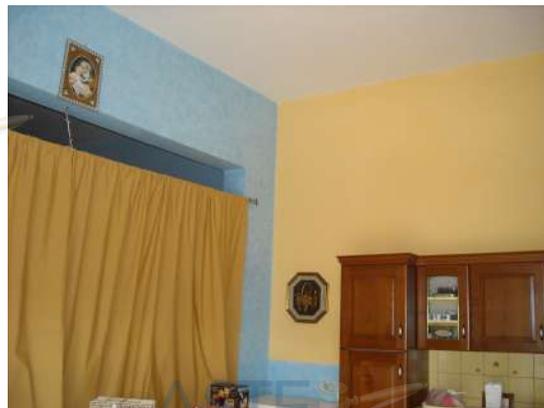
Spazio con il letto matrimoniale e, a destra, la tenda che separa i due ambienti

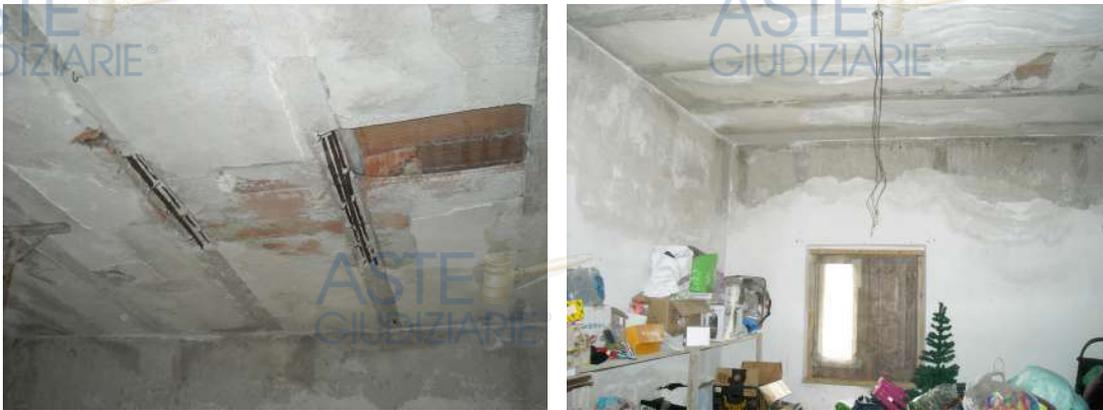
Salta subito all'occhio il pessimo stato della impermeabilizzazione del solaio piano di copertura che risente delle importanti infiltrazioni d'acqua piovana con l'inevitabile danneggiamento dei travetti irrigidenti dei solai stessi. I ferri dei travetti sono a vista e arrugginiti.

Le due foto illustrano il pessimo stato dei soffitti dell'abitazione al piano primo

La maggiore CRITICITÀ risiede nella stabilità dei solai di copertura del piano primo, solai ormai completamente danneggiati nelle strutture in cemento armato con ferri arrugginiti.

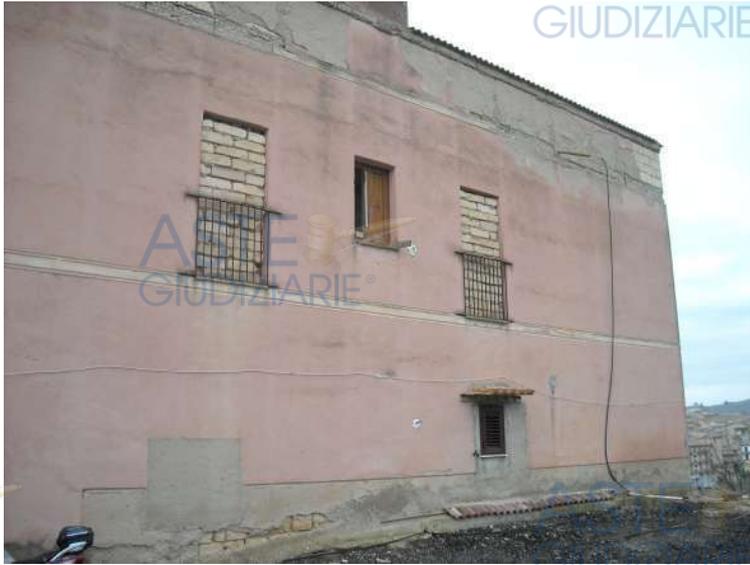
Gli infissi interni sono in legno e quelli esterni, quando presenti, anch'essi in legno con semplici vetri da mm 2. Due infissi sono sostituiti da muratura in blocchi di arenaria.

Infissi del primo piano riempiti da muratura in blocchi di arenaria

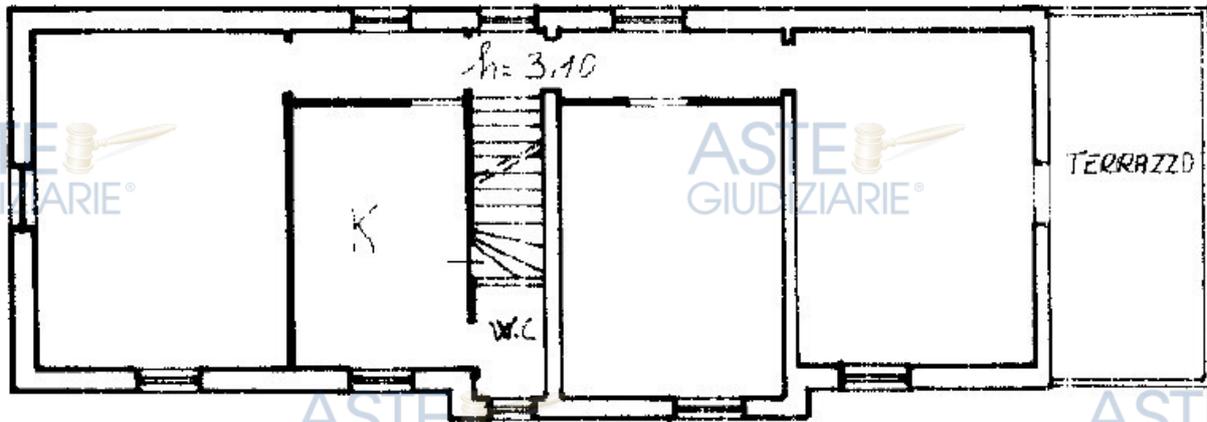
Planimetria catastale del subalterno 4

Il subalterno 4 occupa il piano primo del fabbricato in questione. Una scala in muratura permette di raggiungere il livello interamente destinato ad abitazione.

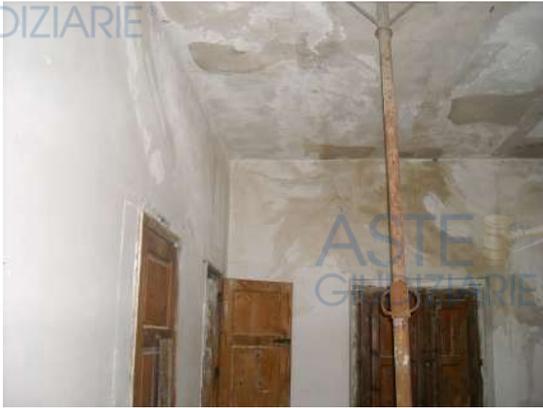
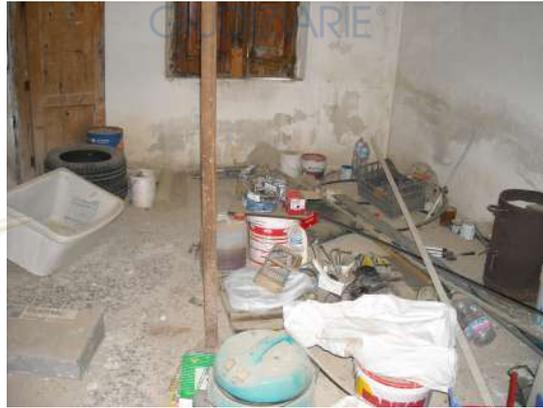
I solai sono puntellati per evitare crolli improvvisi. Gli infissi esterni sono a volte puntellati dall'interno per impedirne l'apertura. L'ampiezza catastale è pari a 82 m².

Solai puntellati nel subalterno 4

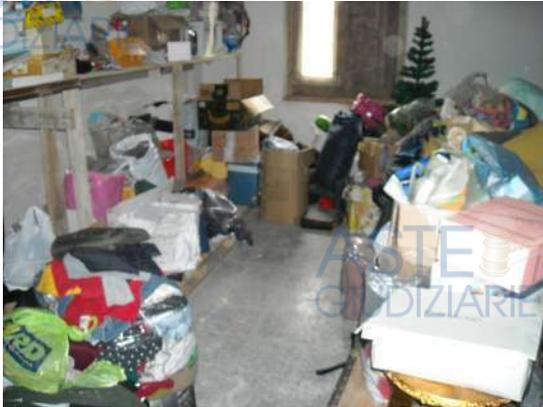
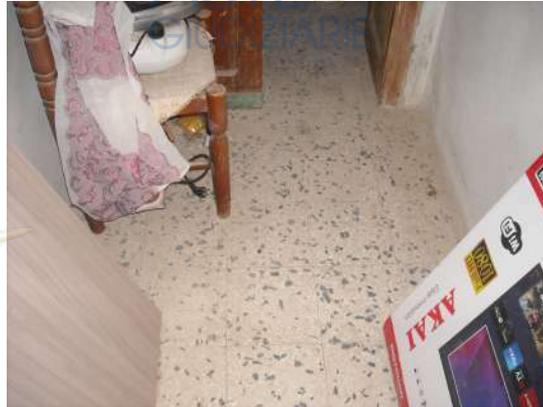
A causa dello stato manutentivo di scarsissimo valore l'abitazione non è utilizzata se non come deposito di vecchie masserizie.

Masserizie depositate negli ambienti del subalterno 4
