# TRIBUNALE DI CALTANISSETTA

Perizia dell'Esperto ex art. 568 c.p.c. Arch. Scarantino Manila, nell'Esecuzione Immobiliare 68/2023 del R.G.E.

- **Bene N° 1** - Appartamento ubicato a Caltanissetta (CL) - Via Redentore n°296 (Coord. Geografiche: 37.4932655220026, 14.063551855421814)

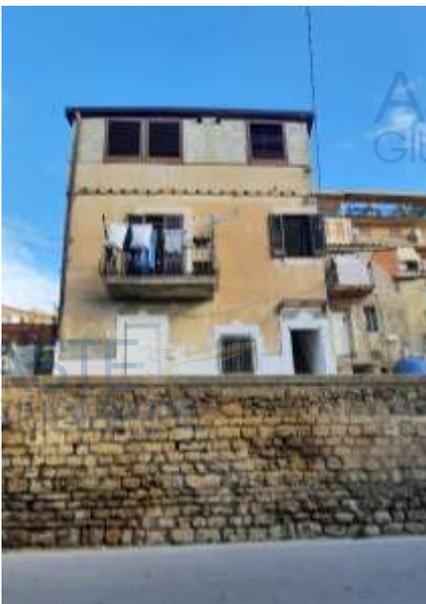
L'unità immobiliare oggetto della presente procedura, consiste in una abitazione unifamiliare che si sviluppa su tre livelli fuori terra ed è caratterizzata da un ingresso indipendente. Ubicata nel centro storico del Comune di Caltanissetta, con ingresso prospiciente un sovrappasso di Via Redentore al civico 296, risulta costituita da un piano terra, un piano primo e secondo destinati a civile abitazione, di proprietà del signor \*\*\*\* Omissis \*\*\*\*.

Il piano terra, seppur catastalmente risulta rappresentato come un'unica unità edilizia con il piano primo, nello stato di fatto, al momento del sopralluogo del 7.11.2024 risultava frazionato dal corpo scala che conduce al piano primo e secondo.

Nello specifico, il piano terra accessibile dal civico 298 mediante una porta semiblindata, era costituito da un vano destinato a soggiorno/letto, con annessi un servizio igienico ed un ripostiglio sottoscala. Palesava una pavimentazione degli ambienti interni con piastrelle di cotto, infine il servizio igienico risultava pavimentato con piastrelle di ceramica. Le pareti

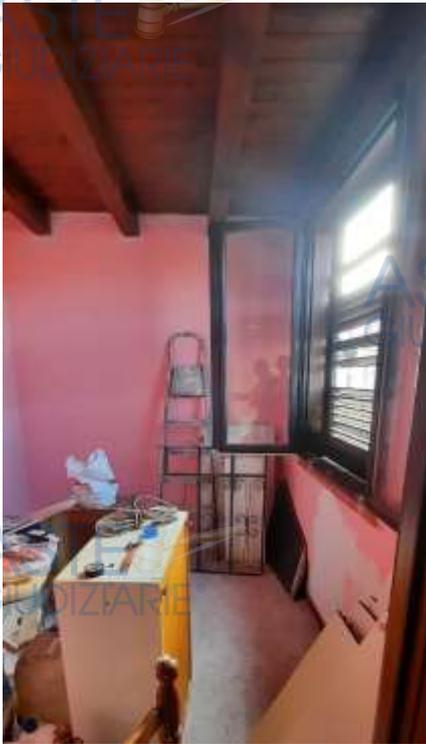
degli ambienti interni erano finite con un intonaco civile per interni, con l'ultimo strato di applicazione di gesso scagliola, su di cui è stata applicata una pittura. Diversamente le pareti dei servizi igienici e del piano cottura risultavano rivestite con piastrelle di ceramica. I soffitti risultavano finiti con gesso scagliola e tinteggiati con pittura.

Gli infissi esterni di pvc risultavano dotati di vetri termoisolanti (vetro camera) e griglie in ferro antintrusione. Le porte interne erano in legno del tipo tamburato, con spessore finito di 45-50 mm., rivestite in legno con bordure in legno duro. I pezzi sanitari, così come tutto quanto sin qui descritto, sono di scarsa qualità. L'impianto idrico è collegato ad un serbatoio d'accumulo autonomo, servito dalla rete idrica cittadina. L'unità risulta priva di impianto di riscaldamento.

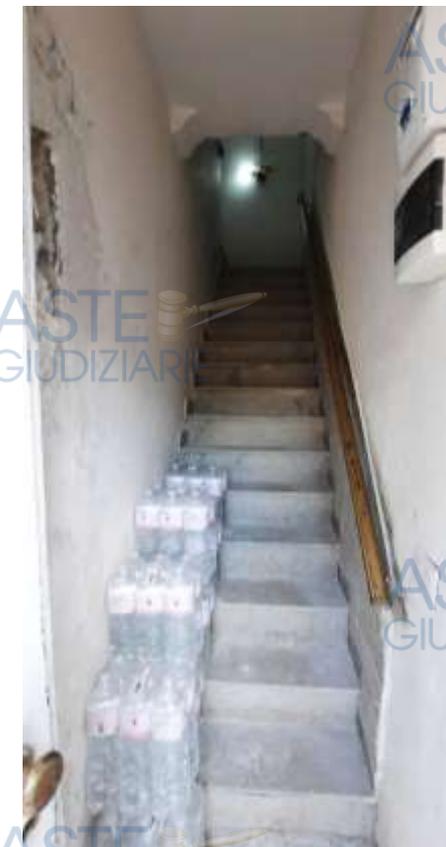
L'immobile, oggetto di rimaneggiamenti, palesava una pavimentazione degli ambienti interni del piano primo e del piano secondo con piastrelle di gres porcellanato, diversamente il servizio igienico risultava pavimentato con piastrelle di ceramica. Il corpo scala che collega il piano terra al piano primo esibiva pianerottoli e gradini rivestiti di marmo. Diversamente la scala che collega il piano primo con il piano secondo, come già accennato, palesava una struttura in ferro autoportante a chiocciola rivestita nelle pedate con lamiera metallica.

Le pareti degli ambienti interni sono finite con un intonaco civile per interni, con l'ultimo strato di gesso scagliola, su di cui è stata applicata una pittura. Diversamente le pareti del servizio igienico risultavano interamente rivestite con piastrelle di ceramica. Tutti i soffitti sono stati finiti con gesso scagliola e tinteggiati con pittura. Il soffitto del secondo piano presentava una struttura composta da travi in legno lamellare e perline. Occorre evidenziare che erano visibili i segni d'infiltrazioni d'acqua meteorica, presenti sulle pareti del terzo livello fuori terra ed in corrispondenza del vano scala che collega il piano

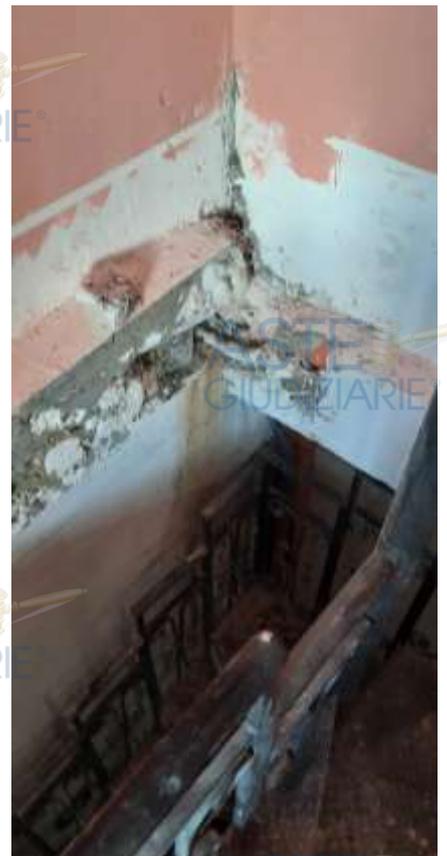
primo con il secondo, provocati da qualche discontinuità presente nel solaio di copertura. Gli infissi esterni del primo e del secondo piano di alluminio preverniciato risultavano dotati di vetri termoisolanti (vetro camera) e persiane esterne anch'esse di alluminio. Le porte interne erano in legno del tipo tamburato, con spessore finito di 45-50 mm., rivestite in legno con bordure in legno duro. I pezzi sanitari, così come tutto quanto sin qui descritto, sono di media qualità. L'impianto idrico è collegato ad un serbatoio d'accumulo autonomo, servito dalla rete idrica cittadina. L'unità risulta priva di impianto di riscaldamento.
