## TRIBUNALE ORDINARIO DI CALTANISSETTA

CONSULENZA TECNICA D'UFFICIO

Tipo di procedimento: Espropriazione immobiliare  
Numero di ruolo generale: **08/2005**  
Giudice Relatore: **dott. Sole Gaetano**

## **RELAZIONE DI CONSULENZA TECNICA**

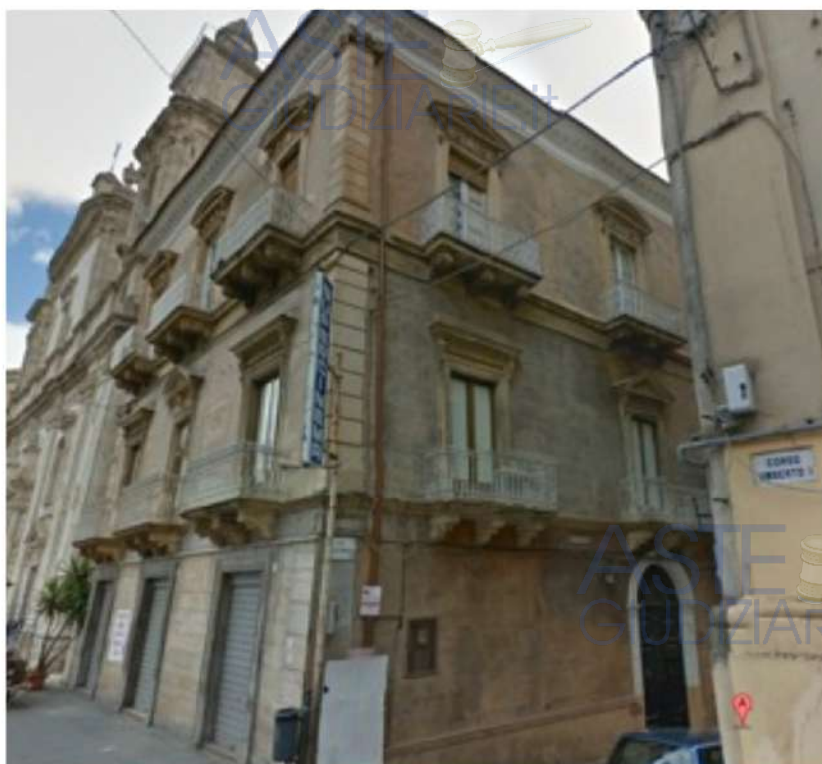
-) appartamento destinato a civile abitazione, sito nel comune di Caltanissetta, via Camillo Genovese nr. 2, ubicato al terzo e quarto piano di un edificio condominiale, confinante a nord con il vicolo Duomo (adiacente alla Cattedrale di Caltanissetta), a sud con la via Camillo Genovese, ad est con altra proprietà e ad ovest con Corso Umberto I.

Foto 1 - Immobile von accesso da via Camillo Genovese nr. 2

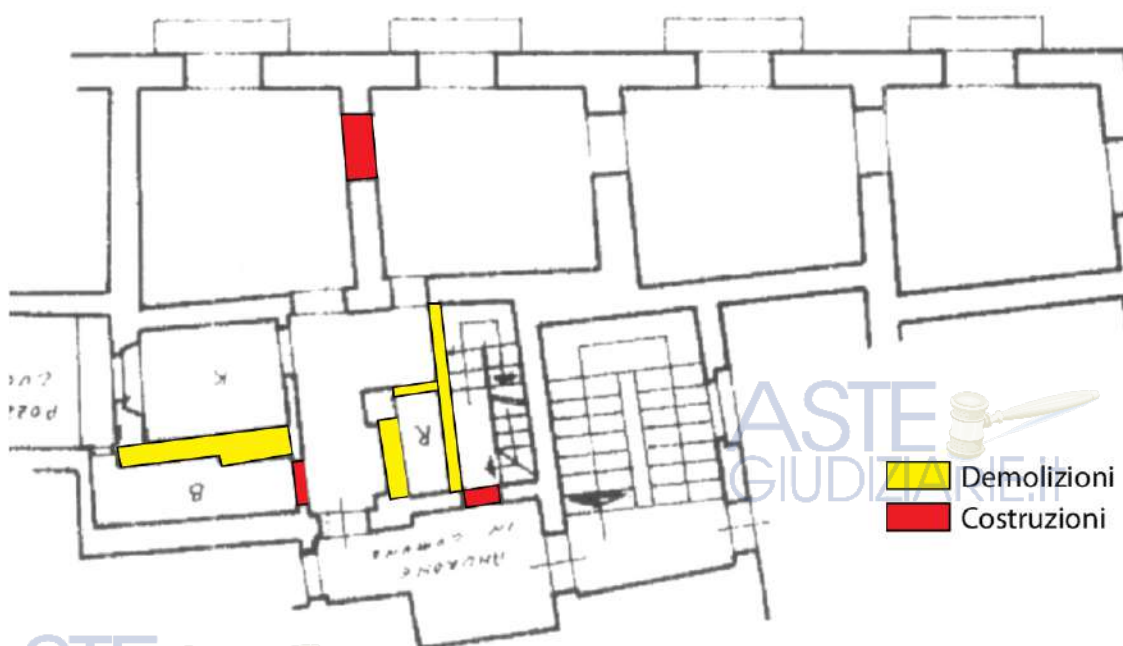
Planimetria Piano 3

- Piano 3:
  - Demolizione del tramezzo tra il bagno e la cucina ottenendo un unico ambiente;
  - Demolizione tramezzi scala rendendo possibile l'accesso al piano 4 dall'appartamento al piano 3;
  - Costruzione tramezzo su ex porta d'ingresso al piano 4.
  - Costruzione di parete a chiusura del passaggio tra la camera da letto e le altre camere.

Le modifiche interne, rientrano nelle violazioni sanabili con l'art. 10 della Legge Regionale 37/85, in quanto trattasi di opere interne soggette a comunicazioni ai sensi dell'art. 9 della L.R. 37/85. La mancata comunicazione comporta una sanzione pari al 2/3 di €. 258,23.

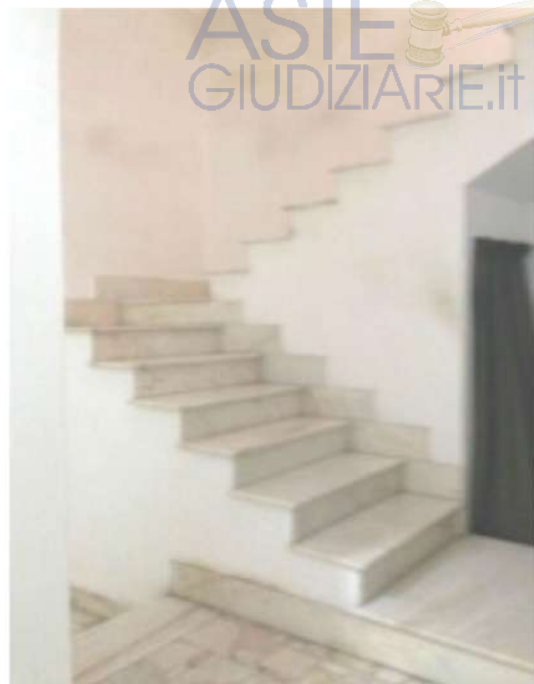
Dall ingresso del piano 3 si accede al piano 4 per mezzo di una scala che, come dimostrano le piante catastali, in passato era chiusa e permetteva l accesso al piano 4 direttamente dal pianerottolo condominiale.

Foto 3 - Scala interna

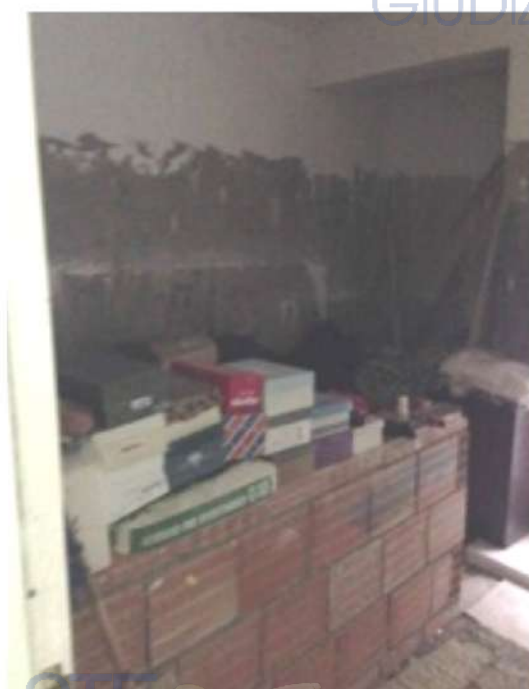
Il bagno e la cucina sono stati uniti demolendo la parete che li separava, creando un unico ambiente che, durante il sopralluogo, risultava essere in fase di ristrutturazione.

Foto 4- Bagno + ex cucina (Piano 3)

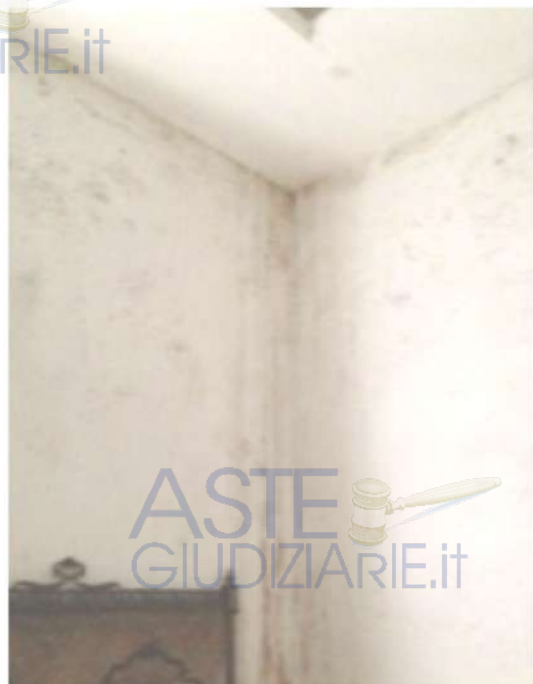
Lo stato generale dell appartamento è scarso e fatiscente. Si presentano, inoltre, sul soffitto e su alcuni muri, macchie di infiltrazioni presumibilmente provenienti dal terrazzo superiore.

in scaglie di marmo non in buone condizioni e la muratura presenta, in diversi punti, infiltrazioni di acqua, probabilmente provenienti dal terrazzo al piano superiore.

Foto 9 - Infiltrazioni (Piano 3)

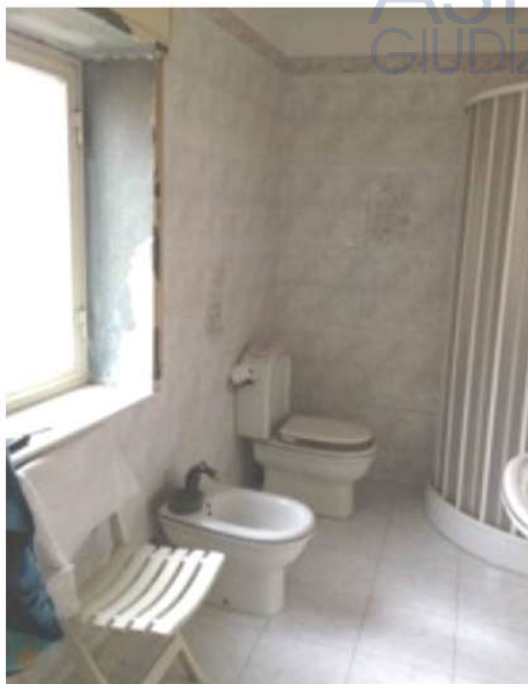
Il bagno è in pessime condizioni in quanto si manifestano distaccamenti dei rivestimenti dovuti ad infiltrazioni.

Foto 12 - Bagno (Piano 4)

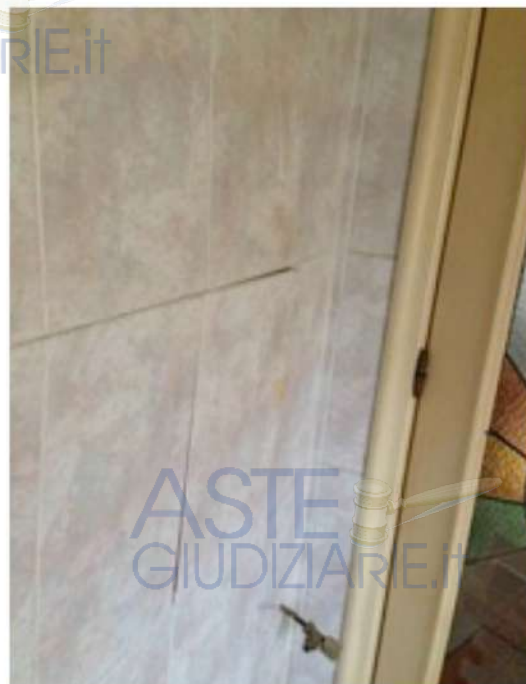
Foto 13 - Bagno (Piano 4)

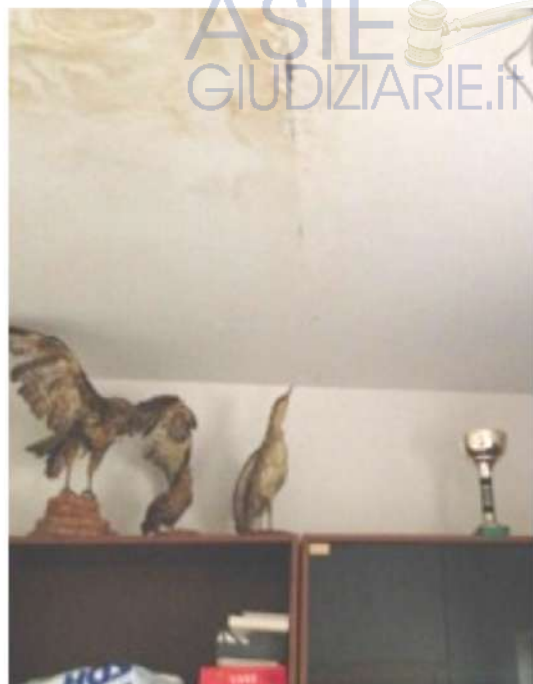
Foto 15 - Infiltrazioni (Piano 4)

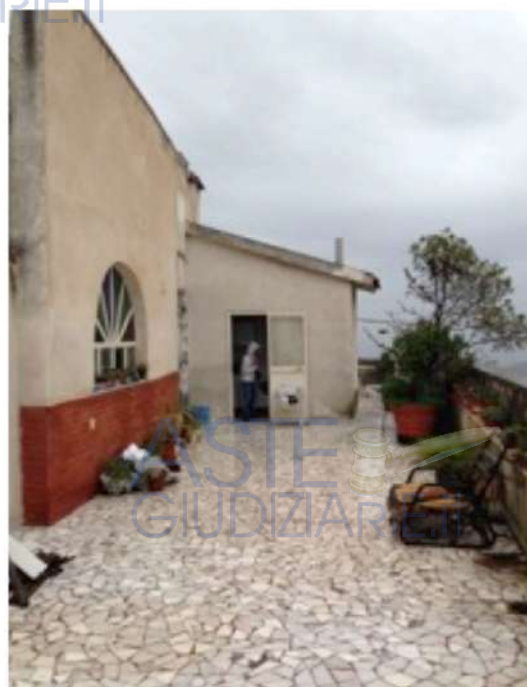
Dalla stanza da pranzo e dalla cucina si accede al terrazzo, sul quale è stato costruito (con ogni probabilità in maniera abusiva) un vano utilizzato attualmente come lavanderia.

Foto 21 - Lavanderia (Piano 4)

Il locale lavanderia, realizzato sul terrazzo al piano 4, dovrà essere demolito in quanto realizzato abusivamente e non riconducibile ad opera interna.

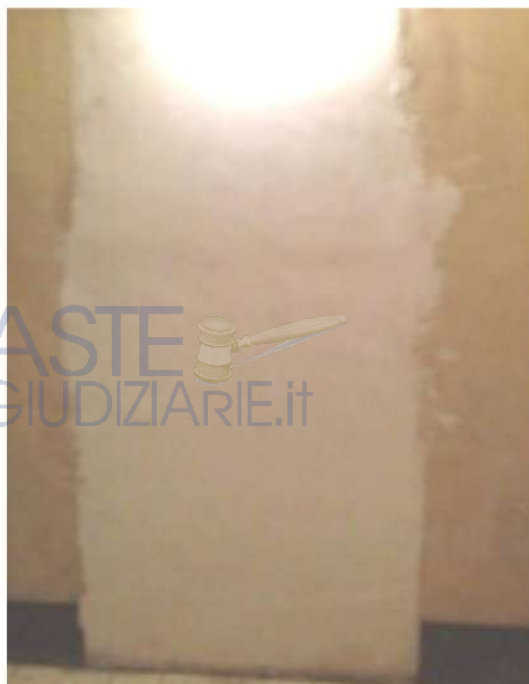
Foto 22 - Accesso al piano 4 chiuso

Le spese per separare gli appartamenti consisterebbero nel ripristinare l'accesso originario al vano scala, demolendo la porzione di parete realizzata nel varco della porta e nella realizzazione di una parete interna per separare il vano scala e renderlo fruibile soltanto dall'appartamento al piano 4. Il tutto per un ammontare di spesa di circa € 2.000,00;
