TRIBUNALE DI CALTANISSETTA  
Sezione Civile - G.E. Dott. Francesco Lauricella

CONSULENZA TECNICA D'UFFICIO

Procedura esecutiva Reg. Es. Imm. n° 81/2025

Località:  
Caltanissetta (CL)

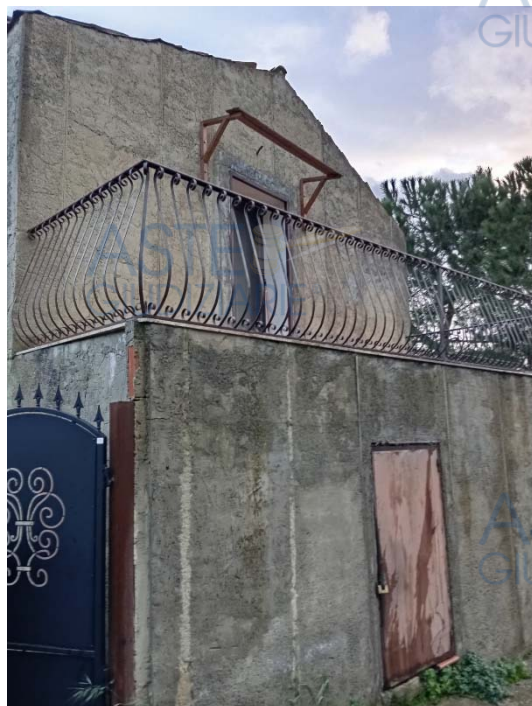
Vista Magazzino dall'esterno

Il piano terra, se si esclude il locale magazzino, è ben rifinito, tutto ben pavimentato prevalentemente con mattonelle beige in ceramica; le pareti sono intonacate ed hanno varie tonalità di colore; il bagno ha pareti

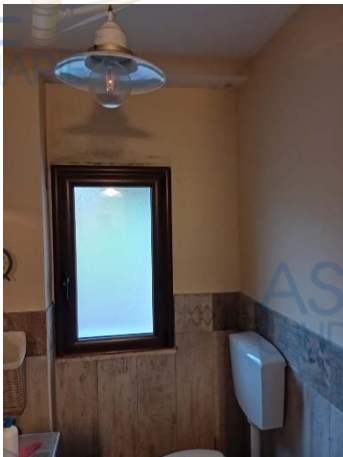
Il piano primo, in generale, è ben rifinito, tutto ben pavimentato prevalentemente con mattonelle beige in ceramica; le pareti sono intonacate ed hanno varie tonalità di colore; il bagno ha pareti in parte rivestite di lastre di marmo, i sanitari sono in buono stato ed è presente un piccolo scaldacqua sanitario. L'appartamento si presenta arredato e completo; in generale è in buone condizioni e non necessita di particolari ristrutturazioni. Gli impianti sono sottotraccia. Gli infissi esterni, in alluminio anodizzato effetto legno, sono caratterizzati dal telaio scuro, mentre i trasparenti sono del tipo a vetro camera. Anche al piano primo l'immobile è dotato di termosifoni, che gli attuali proprietari dichiaravano di non essere in funzione; si nota la presenza di infissi interni a soffietto, non allo stesso livello qualitativo di quelli presenti al piano terra. Inoltre è presente qualche piccola lesione su qualche muro e qualche traccia di manifestazione di umidità, che le foto sottostanti attestano.

*Manifestazioni umidità*

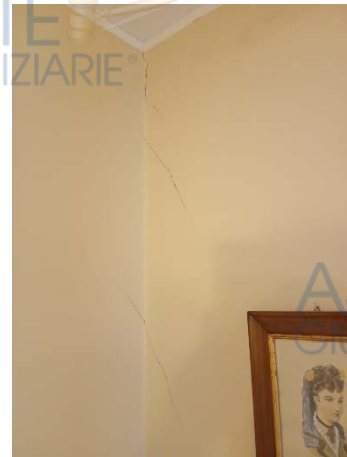
*Particolare di lesione presente*

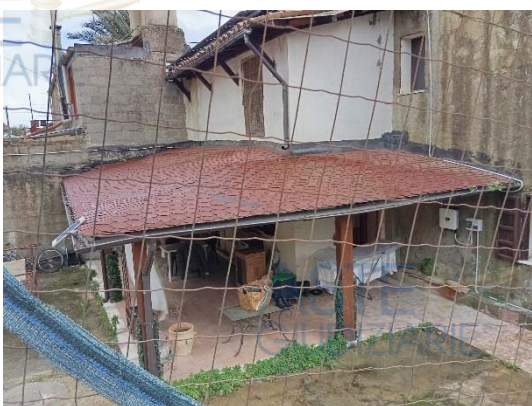
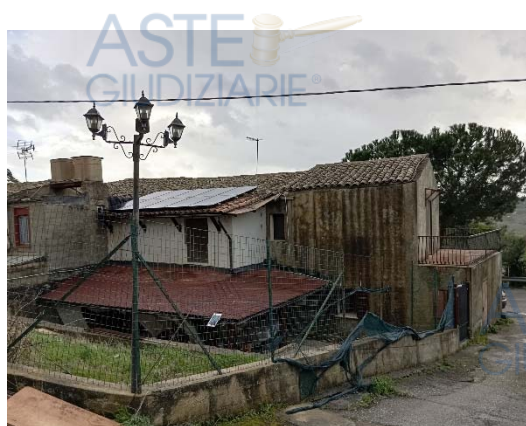
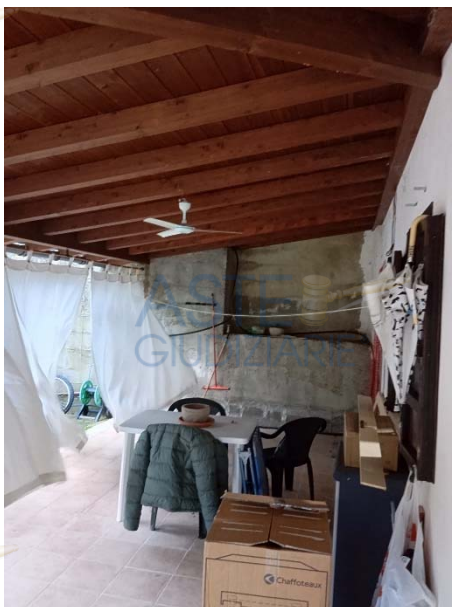
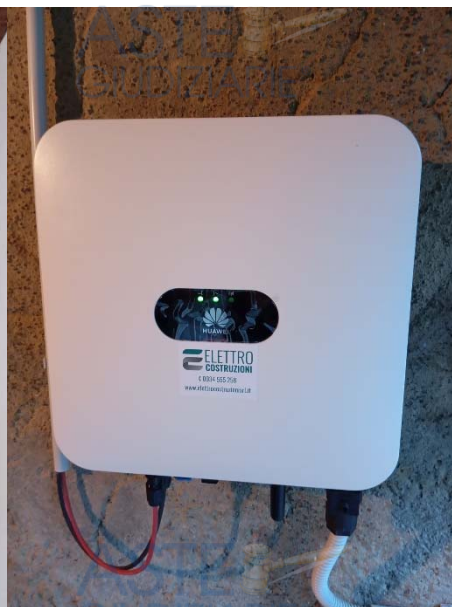
Infine, dall'analisi comparata tra la planimetria catastale, conforme all'autorizzazione rilasciata dal comune di Caltanissetta in data 21/11/2008, e l'elaborato planimetrico dello stato attuale dell'immobile, si evince un'altra difformità che consiste nell'aver realizzato una tettoia rispetto al previsto pergolato. Tale difformità può essere sistemata solo riportando l'attuale tettoia nell'originale pergolato previsto.

*Foto che attestano la presenza della tettoia in data del sopralluogo*

*Altre foto attestanti la presenza della tettoia e particolare dell'inverter inerente all'impianto fotovoltaico*

In particolare sono presenti una tettoia, che rispecchia perfettamente il pergolato che la pratica edilizia presentata al Comune aveva autorizzato, ma che non si può mantenere e pertanto dovrà essere riportata a pergolato smontando copertura e assito di copertura, nonché delle piccole difformità di divisione interna e delle aperture leggermente difformi dal progetto autorizzato, che invece possono essere sistemate.

Calcolate le somme necessarie per regolarizzare gli immobili, che ammontano a circa 3.500,00 € (1.000 € circa per lo smontaggio della tettoia e 2.500 € circa per la regolarizzazione urbanistica e catastale degli immobili, comprensiva di spese tecniche), la stima del valore di mercato riportata precedentemente si dovrà aggiornare sottraendo al valore del singolo immobile il relativo importo per l'adeguamento alle difformità, ma aggiungendo il valore aggiunto sopra descritto.

comprendivo del trasporto del materiale di risulta e degli oneri del conferimento a discarica, a forfait, ammontano a € 1000,00 circa.
