**RELAZIONE DI STIMA**  
**SUI BENI IMMOBILI**

*12011 Borgo S. Dalmazzo (CN)*

**LOTTI -1-2-3-4-5-6-7-8-**

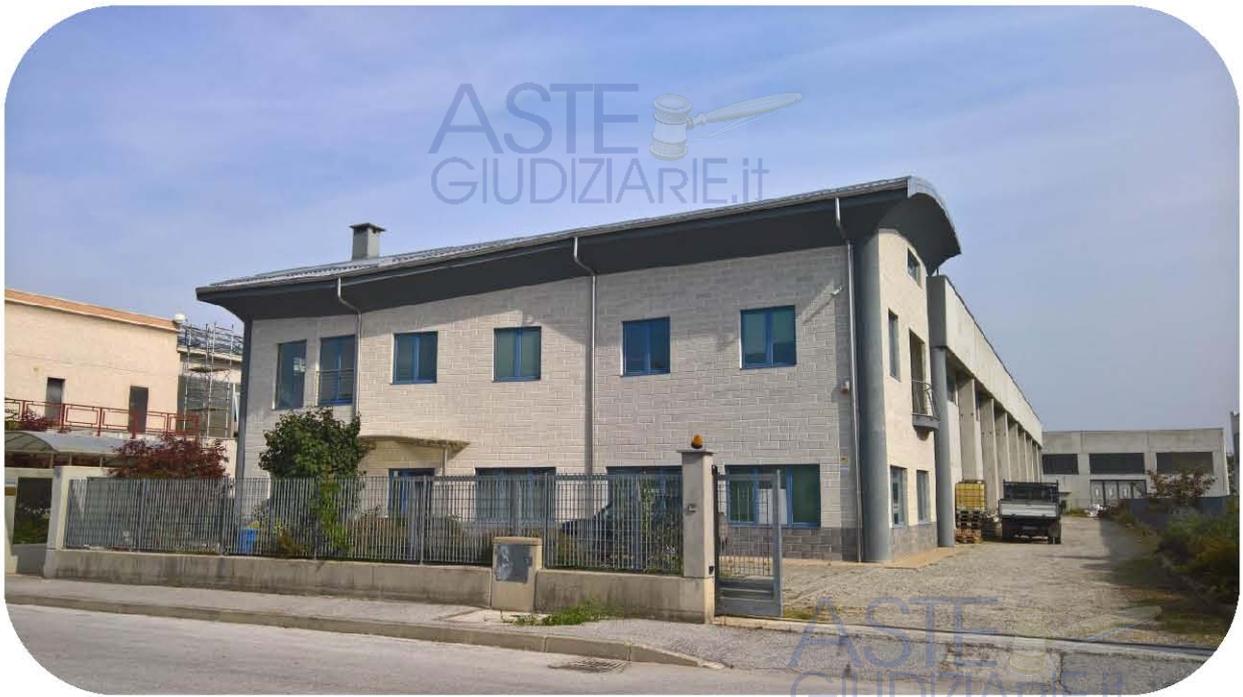
L'immobile è stato realizzato in tempi recenti: presenta una porzione (*fronte strada*) utilizzata come **blocco UFFICI**, costruita in opera con struttura mista in c.a. su 2 piani f.t., oltre ad un piano sottotetto. Il tamponamento esterno è in blocchetti del tipo "faccia-vista" di color beige completo di vetrate e serramenti in alluminio color azzurro. Mentre la porzione retrostante presenta una struttura in cemento armato prefabbricato precompresso, i tamponamenti perimetrali in pannelli di calcestruzzo prefabbricati, gli orizzontamenti in lastre prefabbricate "Predalles". Il tetto è realizzato a capanna a due falde sempre in prefabbricato con copertura in lamiera preverniciata.

*Vista panoramica dell'immobile*

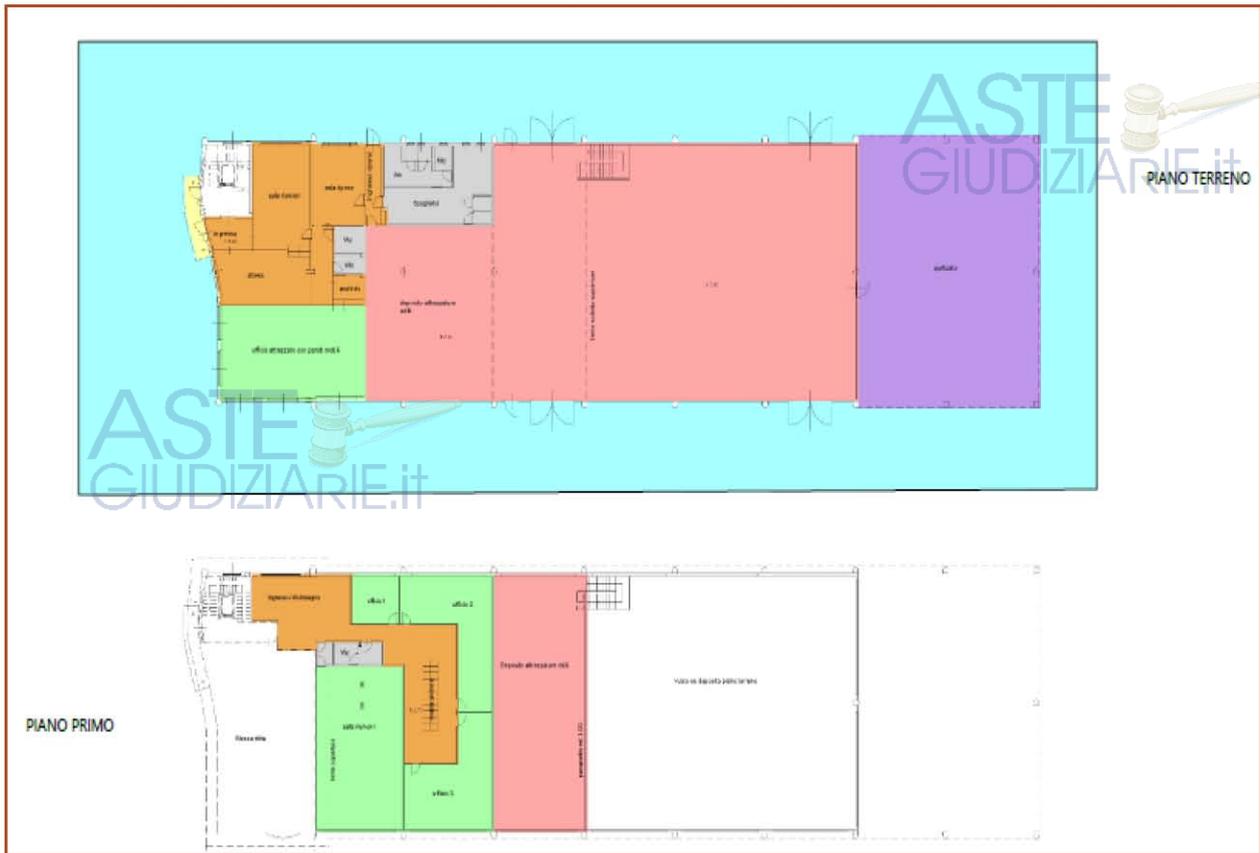
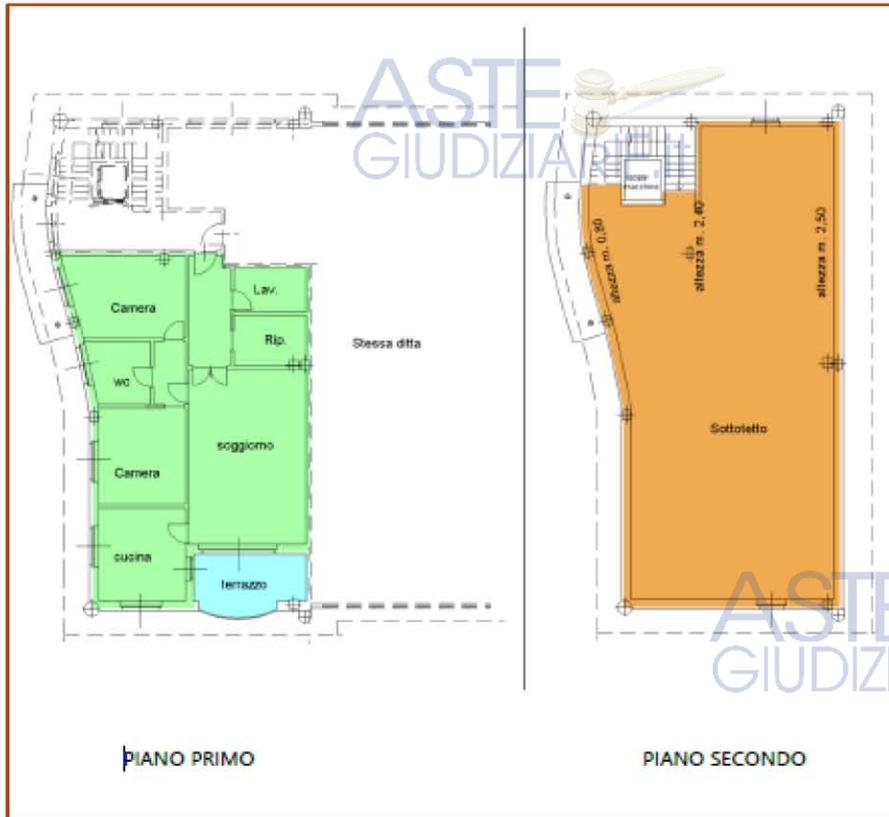
Planimetrie dell'immobile

- Al Piano Terreno sono presenti gli uffici principali, con una sala d'attesa, una sala riunioni, una sala riposo, servizi igienici, l'archivio e vano scala.
- Al Piano Primo vi sono altri uffici (*attualmente dichiarati "appartamento"*), servizi igienici, archivio, sala riunioni; ampio locale adibito al deposito delle attrezzature edili (*comunicante con il soppalco del deposito del capannone*).
- Al Piano Secondo (Sottotetto), è stato realizzato un locale inverter.

- Al piano Terreno vi è un unico locale adibito al deposito delle attrezzature e materiali edili, spogliatoio e servizi igienici, vano scala e porticato.
  - Al piano primo soppalco per il deposito delle attrezzature edili.
- Il capannone risulta predisposto per l'installazione di carriponte.
