## TRIBUNALE DI CUNEO

Perizia dell'Esperto ex art. 568 c.p.c. Geom. Taricco Daniele, nell'Esecuzione Immobiliare 106/2025 del R.G.E.

- **Bene N° 1** – Casa a schiera a Sanfront (CN) - Via Antica Carpenetti n. 18
- **Bene N° 2** - Garage a Sanfront (CN) - Via Antica Carpenetti n. 18

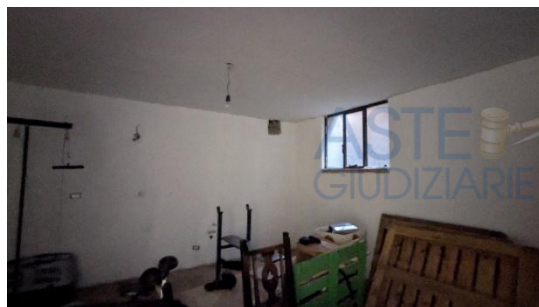
- Al piano interrato sono presenti un locale cantina, un ripostiglio ed un locale sgombero con scala di collegamento al piano terra. Il locale sgombero non presenta alcuna divisione (né tramezzi né arredi) che lo separino dall'autorimessa costituente il Bene n. 2. Esternamente è presente una rampa di collegamento tra i locali del piano interrato che dà accesso anche ad un locale centrale termica. I locali sono intonacati e tinteggiati con pavimentazione in Gres ceramico (ad eccezione del locale centrale termica con pavimentazione in battuto di cemento). L'altezza interna è pari a m 2,50 ed è presente l'impianto elettrico (Nel locale Cantina sono presenti delle predisposizioni di impianto elettrico ed idrico per eventuale installazione futura di una cucina). Le porte interne sono in legno tamburato (assenti), gli infissi esterni sono in metallo e vetro singolo;

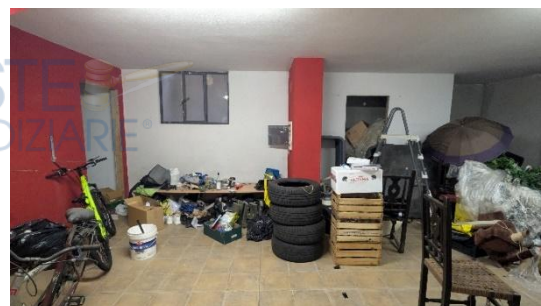
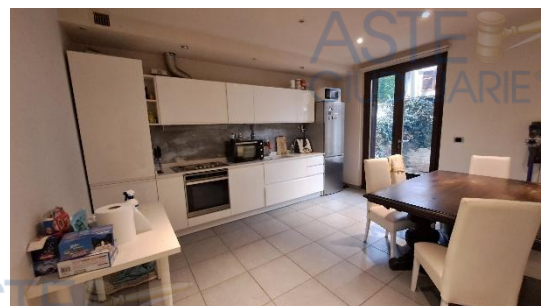
- Al piano terreno si trovano un ampio locale soggiorno, una cucina abitabile, un disimpegno ed un locale bagno (dotato di wc, bidet e doccia, il lavabo è installato nel locale disimpegno/antibagno). I locali sono intonacati e tinteggiati, la pavimentazione è in gres porcellanato, il bagno presenta rivestimenti gres porcellanato e la cucina presenta paraschizzi in vernice lavabile. I locali presentano altezza interna pari a m 2,70, sono presenti gli impianti elettrico, idrico sanitario e di riscaldamento con sistema radiante a pavimento (nel locale soggiorno è inoltre presente una predisposizione per stufa a legno o a pellet). Gli infissi esterni sono in legno e vetro doppio;

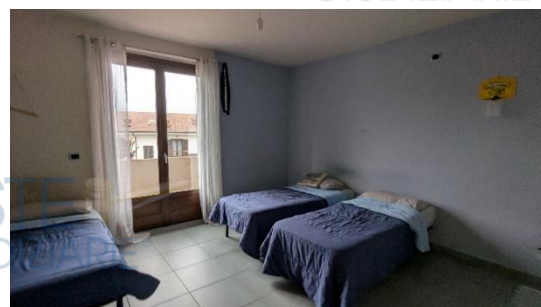
- Al piano primo sono presenti un disimpegno, n. 2 camere ed un bagno (dotato di lavabo, wc, bidet e doccia) oltre a n. 3 balconi. I locali sono intonacati e tinteggiati, la pavimentazione è in gres porcellanato, il bagno presenta rivestimenti gres porcellanato. I locali presentano altezza interna pari a m 2,70, sono presenti gli impianti elettrico, idrico sanitario e di riscaldamento con sistema radiante a pavimento. Gli infissi esterni sono in legno e vetro doppio;

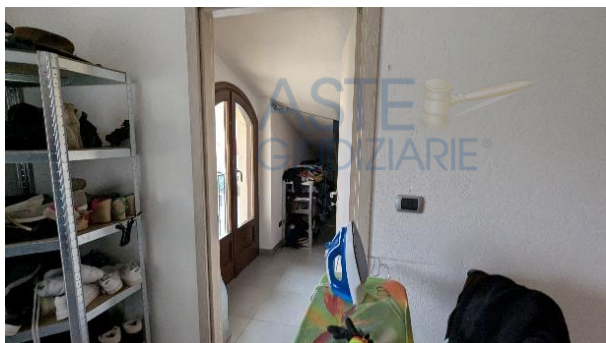
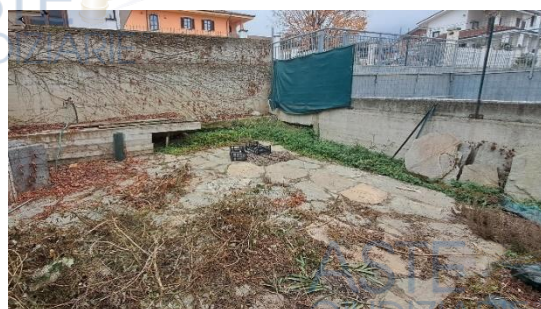
Al piano secondo sono presenti un disimpegno, un locale sgombero ed un locale lavanderia. I locali sono intonacati e tinteggiati, la pavimentazione è in gres porcellanato, il locale lavanderia presenta rivestimenti in gres porcellanato. Il piano presenta altezza minima pari a circa m 1,00 ed altezza massima pari a circa m 2,75, sono presenti l'impianto elettrico ed idrico-sanitario. Gli infissi esterni sono in legno e vetro doppio.

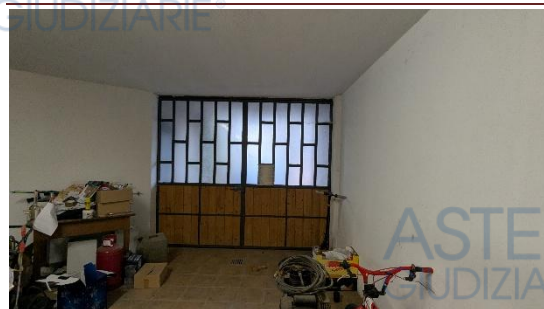
L'unità autorimessa in oggetto si sviluppa al piano interrato e presenta accesso dalla strada comunale tramite una piccola rampa insistente sul lotto in proprietà.

Il garage non presenta alcuna divisione (né tramezzi né arredi) che lo separino dal locale sgombero facente parte del Bene n.1. Il locale è intonacato e tinteggiato con pavimentazione in Gres ceramico. L'altezza interna è pari a m 2,50 ed è presente l'impianto elettrico. Il portone di accesso è di tipo a due ante in metallo e legno.
