## TRIBUNALE DI CUNEO

Perizia dell'Esperto ex art. 568 c.p.c. Geom. Taricco Innocenzo, nell'Esecuzione Immobiliare 76/2025  
del R.G.E.

- **Bene N° 1** - Villetta ubicata a Cuneo (CN) - Via Spinetta n. 120/D
- **Bene N° 2** - Garage ubicato a Cuneo (CN) - Via Spinetta n. 120/D

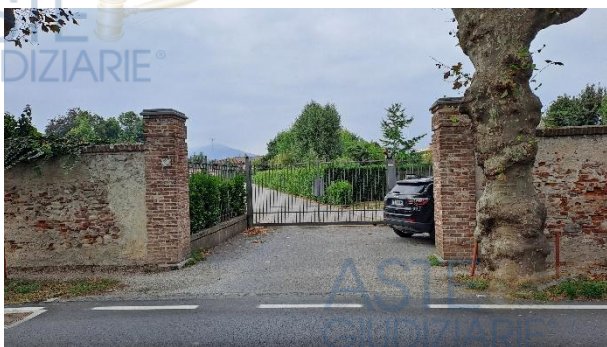
*Ingresso Carraio e pedonale*

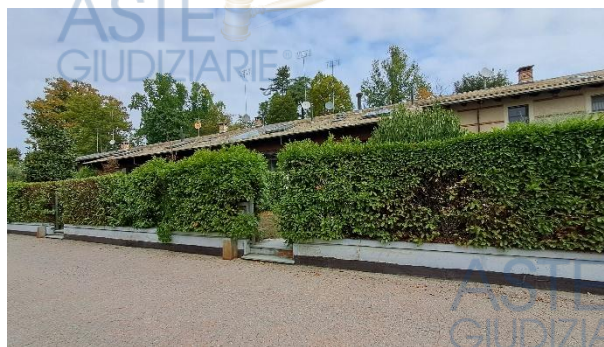
*Ingresso pedonale all'abitazione*

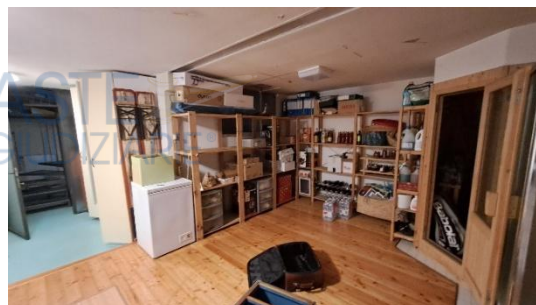
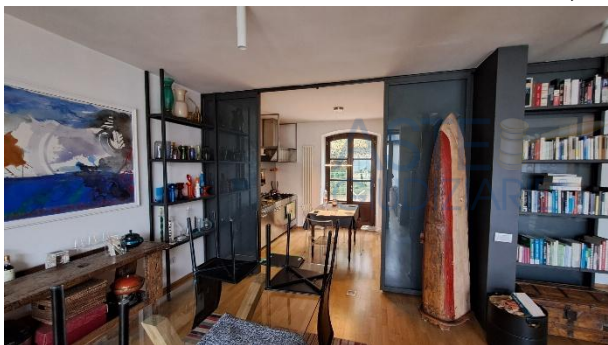
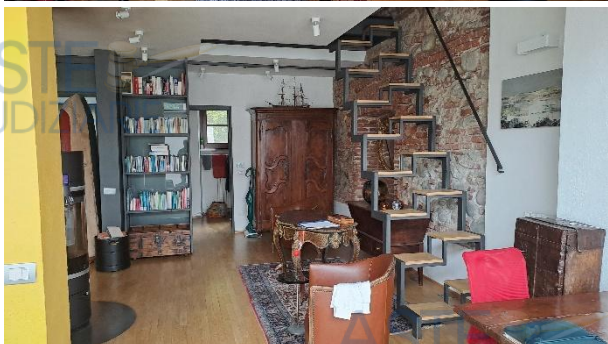
- Al piano interrato sono presenti un locale cantina, un ripostiglio ed un vano scala di collegamento al piano terra. I locali sono intonacati e tinteggiati con pavimentazione in legno (ad eccezione di porzione non rialzata con pavimento in battuto di cemento). L'altezza

interna prevalente è pari a m 2,30 e sono presenti gli impianti elettrico ed idrico (all'interno del locale cantina è stato ricavato un angolo lavanderia con lavatoio e lavatrice). Le porte interne sono in metallo e vetro, l'infisso esterno è in metallo e vetro ed è presente una porta REI a collegamento con locale autorimessa costituente il Bene N. 2;

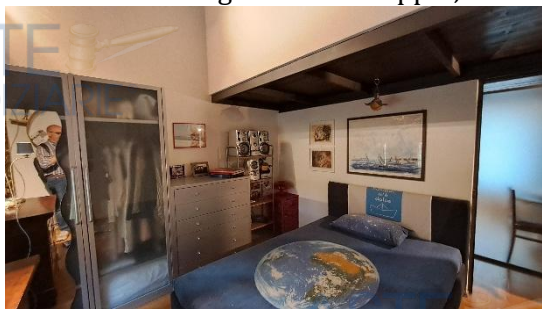
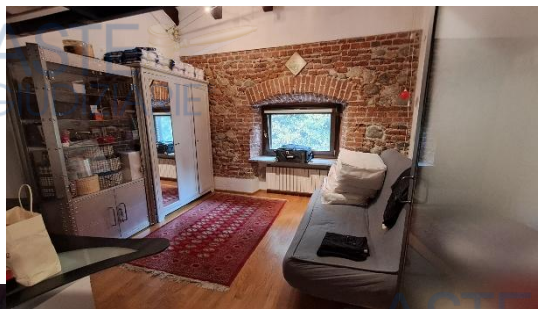
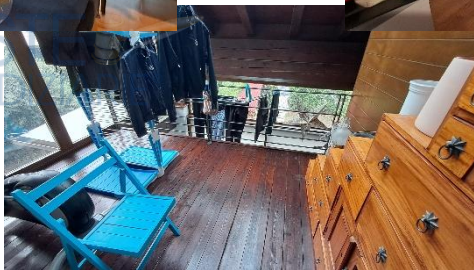
- Al piano primo (accessibile tramite scala interna a pedate ammezzate con struttura in metallo e pedate in legno) sono presenti un locale studio, n. 3 camere ed un bagno oltre a un soppalco con vista sul locale soggiorno. I locali sono intonacati e tinteggiati, la pavimentazione è in parquet per tutto il piano, il bagno presenta rivestimenti in mosaico di gres. I locali presentano altezze interne varie, sono presenti gli impianti elettrico, idrico sanitario e di riscaldamento con radiatori a muro. Gli infissi esterni sono in legno e vetro doppio;

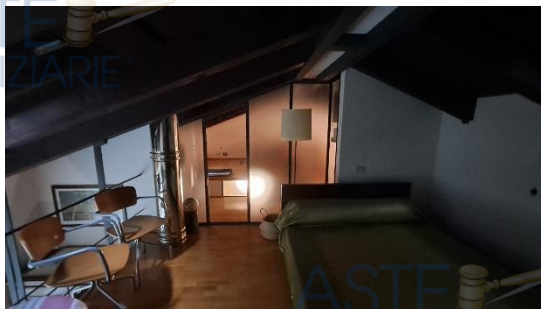
- Al piano secondo (accessibile tramite scala interna a pedate ammezzate con struttura in metallo e pedate in legno) è presente un soppalco in parte aperto sui locali sottostanti. I locali sono intonacati e tinteggiati, la pavimentazione è in parquet. Il soppalco presenta altezza minima pari a circa m 1,30 ed altezza massima 2,00, è presente l'impianto elettrico. Gli infissi esterni sono in legno e vetro doppio.

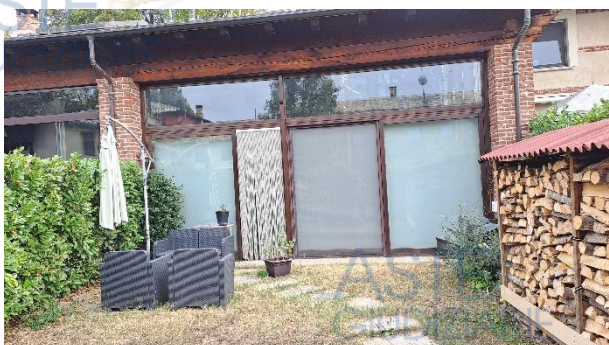
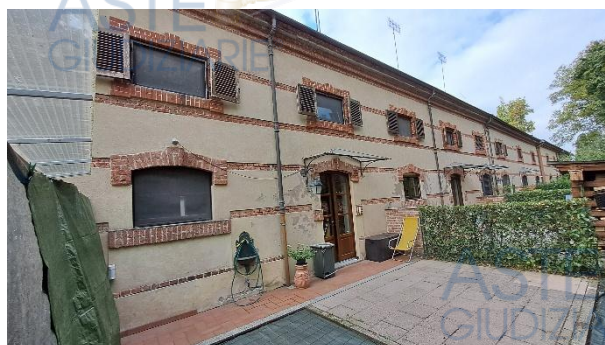
Entrambi i bagni sono dotati di doppio lavabo, wc, bidet e doccia. Si precisa che gli impianti sono conformi al periodo di ristrutturazione.

Internamente il tetto si presenta a vista con struttura in legno. Esternamente il fabbricato si presenta in parte in mattoni a vista e in parte intonacato e tinteggiato.

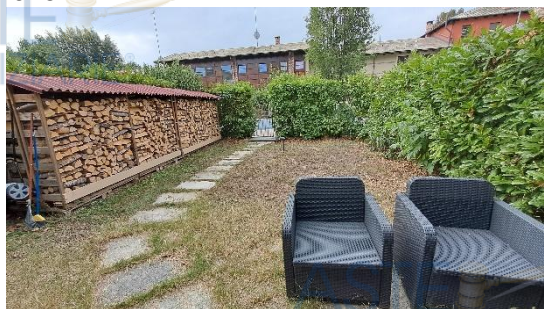
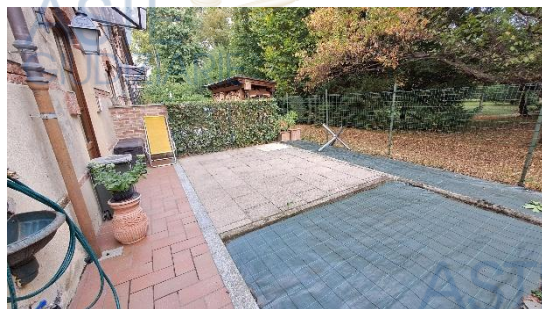
Completano l'unità immobiliare due aree esterne esclusive a giardino rispettivamente a Sud e a Nord del fabbricato. All'interno dei giardini sono presenti n. 2 legnaie per lo stoccaggio del legname per la stufa, tali costruzioni presentano struttura in legno e sono strutture mobili in quanto non ancorate al terreno.

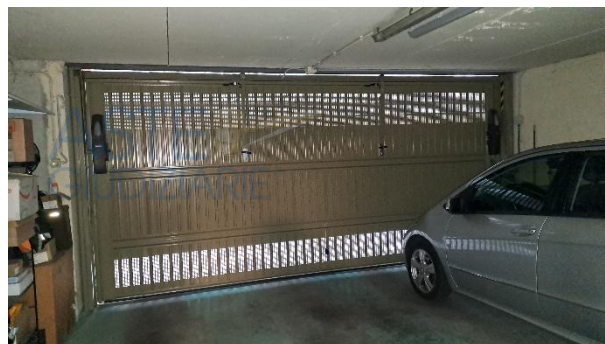
L'unità autorimessa in oggetto si sviluppa al piano interrato ed è composta da un unico locale autorimessa accessibile da area di manovra comune condominiale. Il locale è tinteggiato, presenta pavimentazione in battuto di cemento ed ha altezza interna pari a circa m 2,50. Il portone di accesso è di tipo basculante in metallo ad un'anta con apertura automatizzata e internamente è presente una porta REI a collegamento con locale cantina facente parte del Bene N.1.

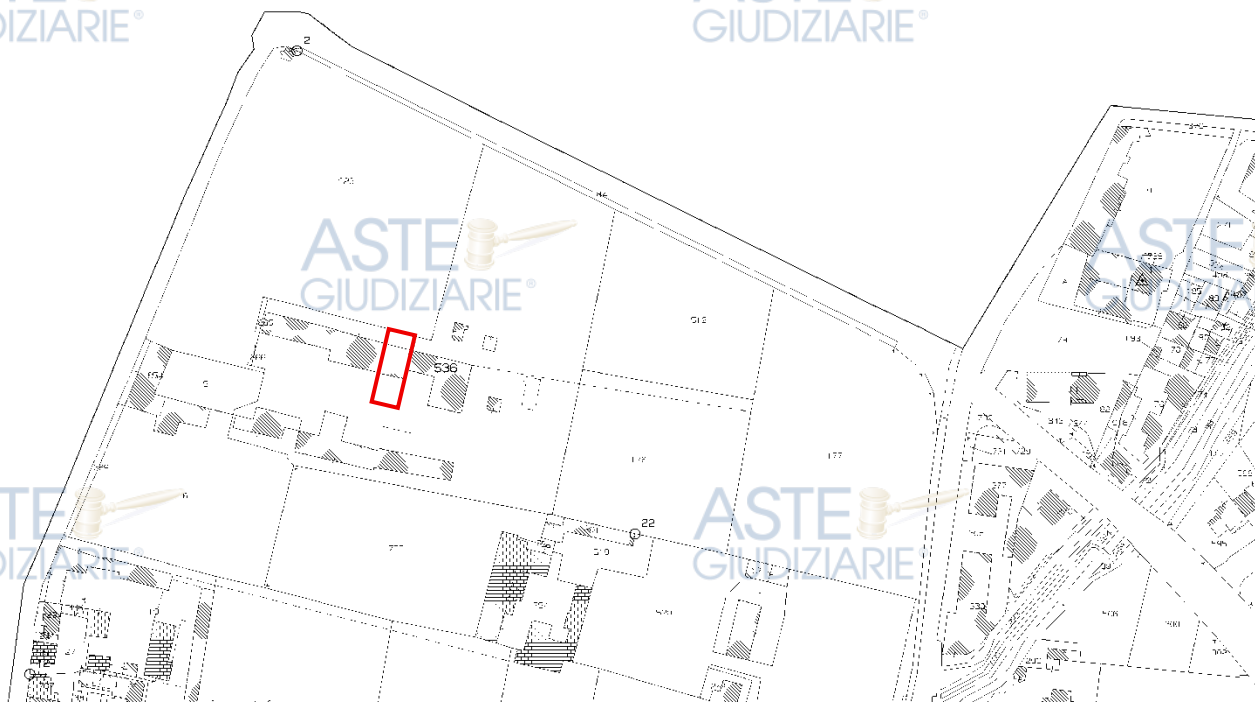
ESTRATTO DI MAPPA CATASTALE

La proprietà in oggetto fa parte di un complesso condominiale indipendente e libero su quattro lati con area pertinenziale esterna recintata. Il mappale 536 del Foglio 95 confina a Nord con il mappale 84, ad Est con i mappali 512 e 176, a Sud con i mappali 201, 755 e 6 e ad Ovest con i mappali 5, 866, 865 e 923.
