## TRIBUNALE ORDINARIO DI CUNEO

### ESECUZIONE IMMOBILIARE n. 77/2025

**-2- LOTTO UNICO- COMPLESSO TURISTICO RICETTIVO****2.0 – IMMOBILI - FORMAZIONE dei LOTTI**

**COMPLESSO  
ALBERGHIERO e  
RISTORANTE**

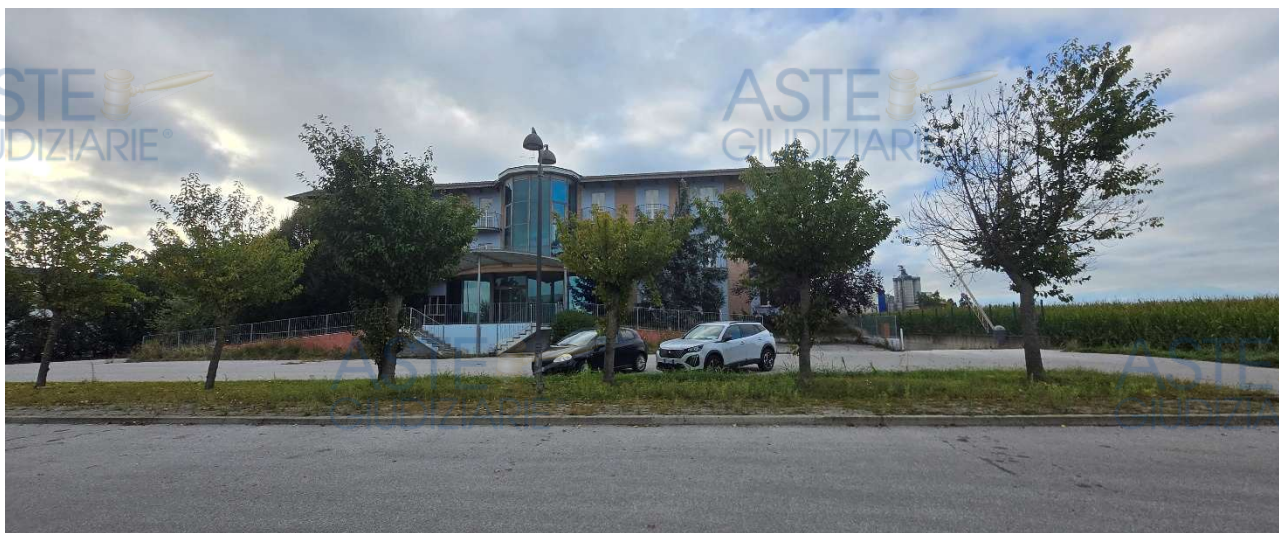
*Vista prospettica dalla via principale -ingresso-*

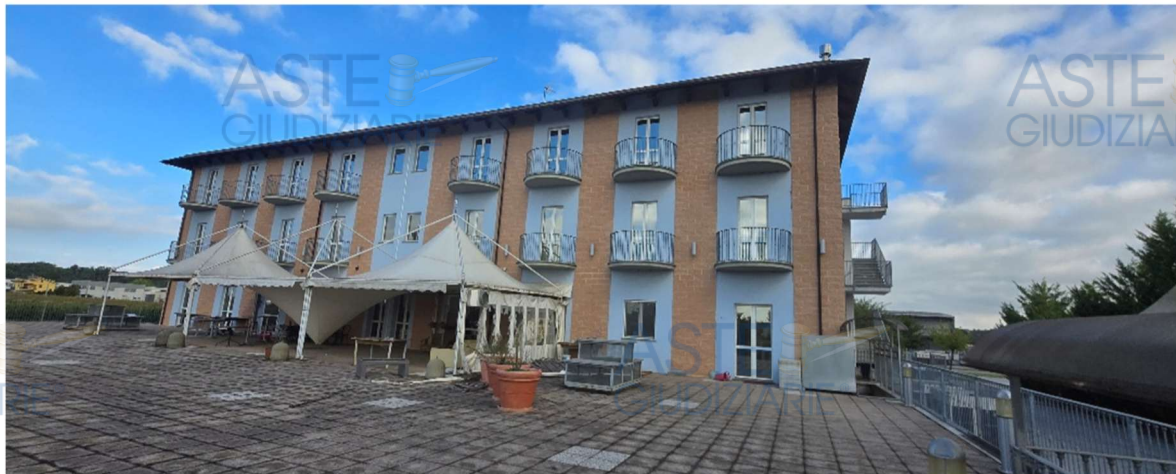
HOTEL + RISTORANTE

L'edificio, a destinazione ricettiva, si sviluppa su tre piani fuori terra, oltre a un piano interrato, ed è servito da scala interna e ascensore. Il fabbricato è stato realizzato prevalentemente con struttura portante in cemento armato misto a laterizio, tamponature con muratura a cassa vuota intonacata e tinteggiata, manto di copertura in tegole, tramezzature interne in laterizio intonacate e serramenti sono in alluminio di colore bianco nelle camere, nei corridoi e nel ristorante, nella zona della reception vetrine in alluminio color grigio antracite, privo di sistema di oscuramento. Parapetti balconate e recinzioni in ferro battuto zincato.

Il fabbricato risulta edificato in epoca recente: anni 2004, mantenendo omogeneità edilizia e caratteristiche costruttive.

L'impianto di riscaldamento e di raffrescamento è centralizzato, ad aria e acqua, con regolazione dedicata per ogni camera e a radiatori per i servizi igienici, alimentato da caldaia a gas posta nella centrale termica al piano seminterrato.
