TRIBUNALE :COSENZA

STIMA IMMOBILE

Relazione Tecnica

OGGETTO: Relazione di Consulenza Tecnica d'Ufficio attinente al provvedimento esecutivo n°151/2023 promossa da [REDACTED]

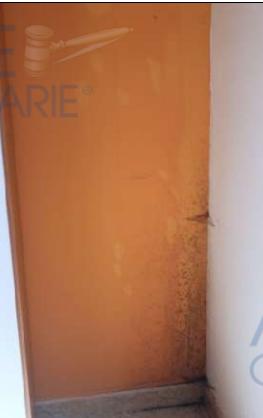
Seppur lo stato dell'immobile risulta buono si riscontra in una stanza da letto la formazione di condensa con conseguente formazione di muffa e scrostamenti di pittura (foto 1 e 2) in un'altra stanza (foto 3) vi è una stuccatura non pitturata di una parete.

Foto 1: Condensa e muffa	Foto 2: Scrostamento pittura	Foto 3: Stuccatura parete

Per il ripristino e sanificazione, a parere dello scrivente, occorrono circa euro 400,00.

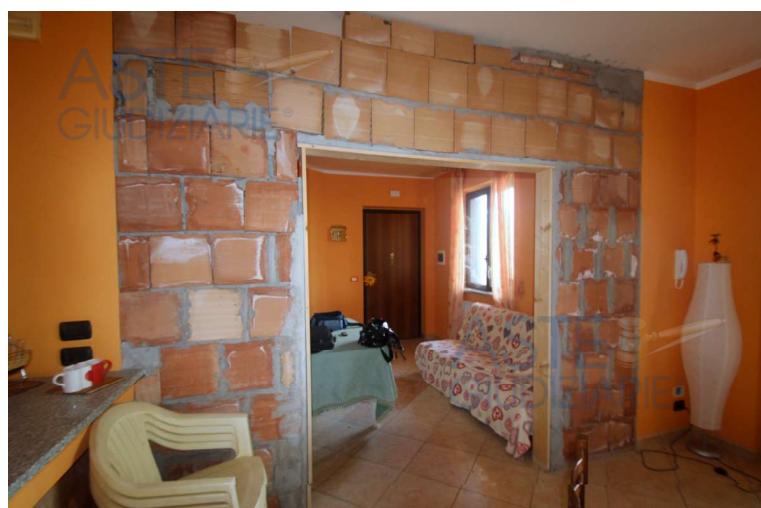
Dal raffronto tra le planimetrie catastali ([allegato nn.13.a, 13.b](#)), le planimetrie redatte a seguito del sopralluogo e quelle reperite dal fascicolo presente presso l'ufficio tecnico comunale vi è una sostanziale corrispondenza a meno di una parete in mattoni forati tra l'ingresso e la zona giorno/cucina.

L'eventuale ripristino allo stato della planimetria catastale o il mantenimento dello stato di fatto e conseguente variazione catastale sarà decisione dell'acquirente.
