TRIBUNALE DI COSENZA
SEZIONE ESECUZIONI IMMOBILIARI

Procedura di esecuzione immobiliare R.G.E. 23/2022

**RELAZIONE DI CONSULENZA TECNICA D'UFFICIO INTEGRATIVA E
MODIFICATIVA RISPETTO A QUELLA DEPOSITATA IN DATA
19.12.2024**

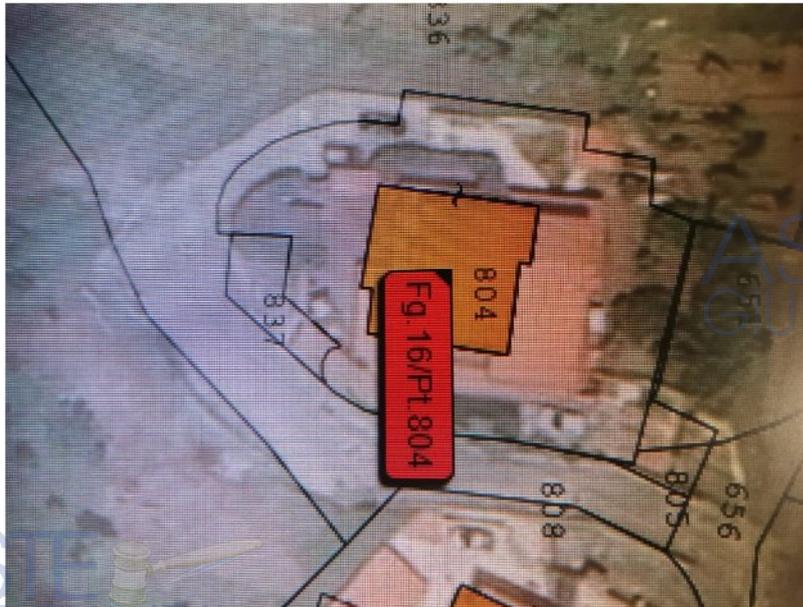
Da estratto di mappa presente all'agenzia del territorio di Cosenza e sovrapposizione con quanto realmente esistente, utilizzando Google Maps, si è riusciti a supporre che la stessa equivalga in parte alla porzione di terreno antistante l'ingresso all'immobile pignorato e, come specificato in precedenza, recintata arbitrariamente.

Trattandosi di una zona destinata a verde pubblico attrezzato, è presente un vincolo non espropriativo ma conformativo che preclude ai privati tutte quelle forme di trasformazione del suolo che sono riconducibili alla nozione tecnica di edificazione. In definitiva per tale difformità riscontrata non possono prevedersi costi di regolarizzazione ma solo di ripristino allo stato originario del progetto approvato, quantificabili in € 3.500,00 (Euro tremilacinquecento/00)

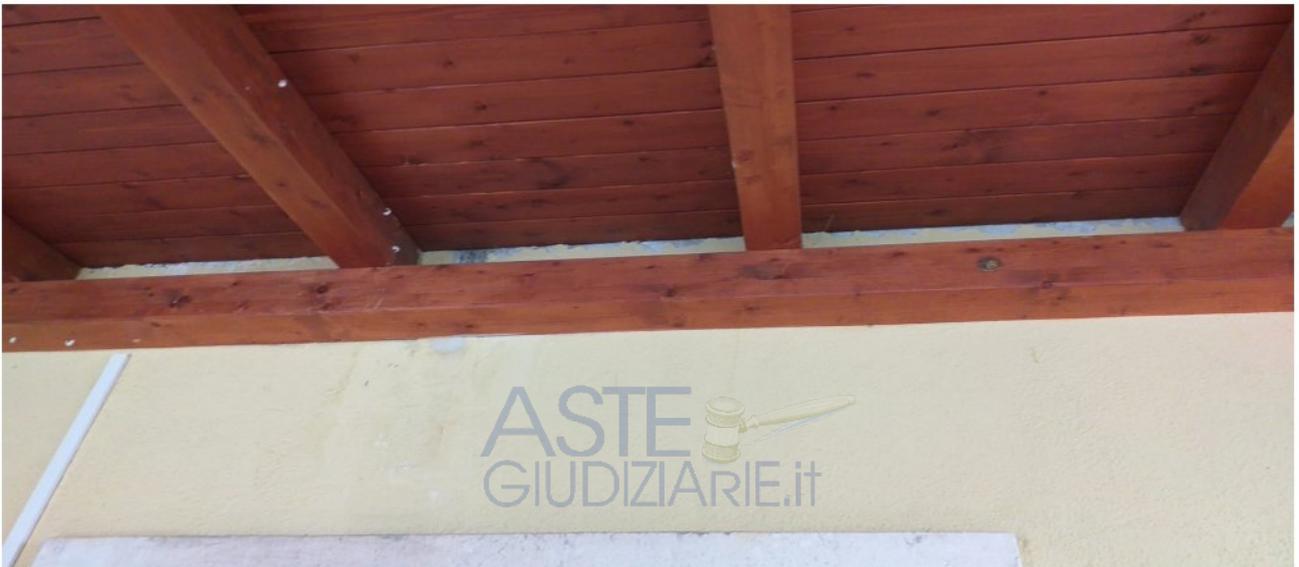
1 l'ampliamento della tettoia in corrispondenza del portoncino di ingresso all'abitazione, che ad oggi ha una profondità maggiore e copre la luce che va dal portone d'ingresso fino al cancelletto d'accesso alle aree scoperte. Originariamente la stessa aveva una profondità pari alle tettoie presenti sul prospetto principale e non era presente il cancelletto d'accesso con annessi muretti a chiusura dell'ingresso stesso, almeno per come verificato dalla visione dei progetti presenti al Comune di Cerisano.

FOTO N° 5 – Particolare della tettoia

Per le difformità di cui al punto 1 e 3 ,ai sensi dell'art. 36 del dpr 380/2001, si prevedono costi di regolarizzazione pari a € 1.500,00 (Euro millecinquecento), per i restanti punti si rimanda approfondimento al quesito 6.

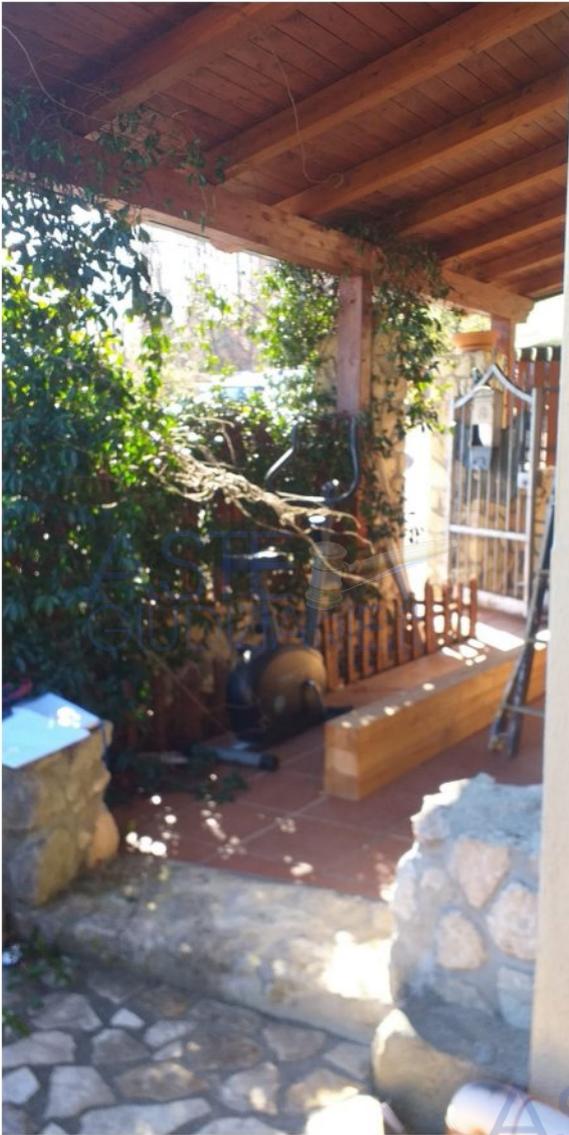
3 la realizzazione di un passaggio che consente un accesso diretto alla corte (sub 18). In origine l'accesso alla stessa era consentito solo dall'interno della zona giorno dell'abitazione.

FOTO N° 6 – Varco verso la corte

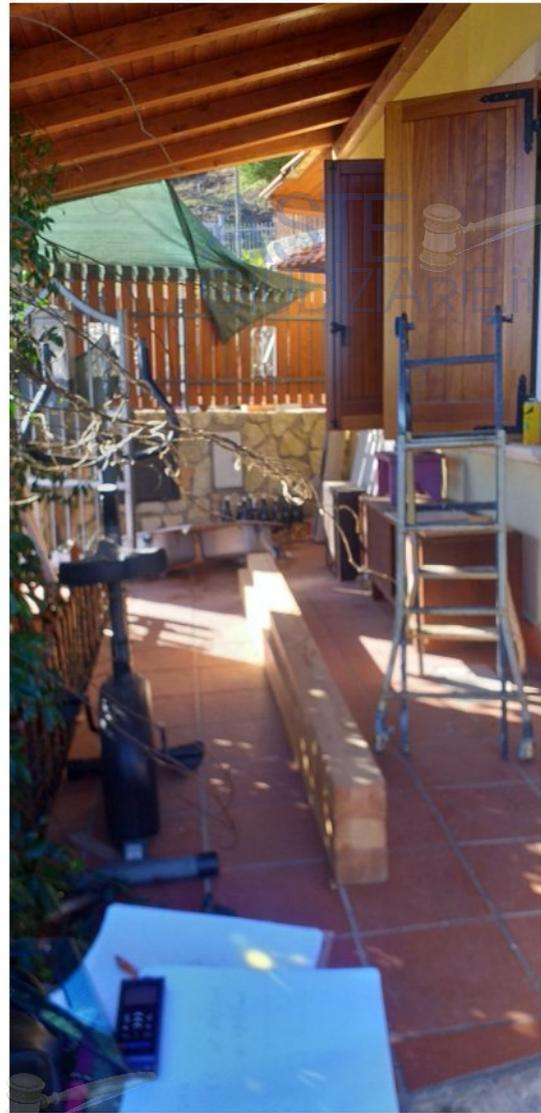
2 La chiusura dunque con muretto di cinta, inferriata e cancelletto in prossimità dell'ingresso, prima non presente.

FOTO N° 7 – Aree scoperte – ingresso

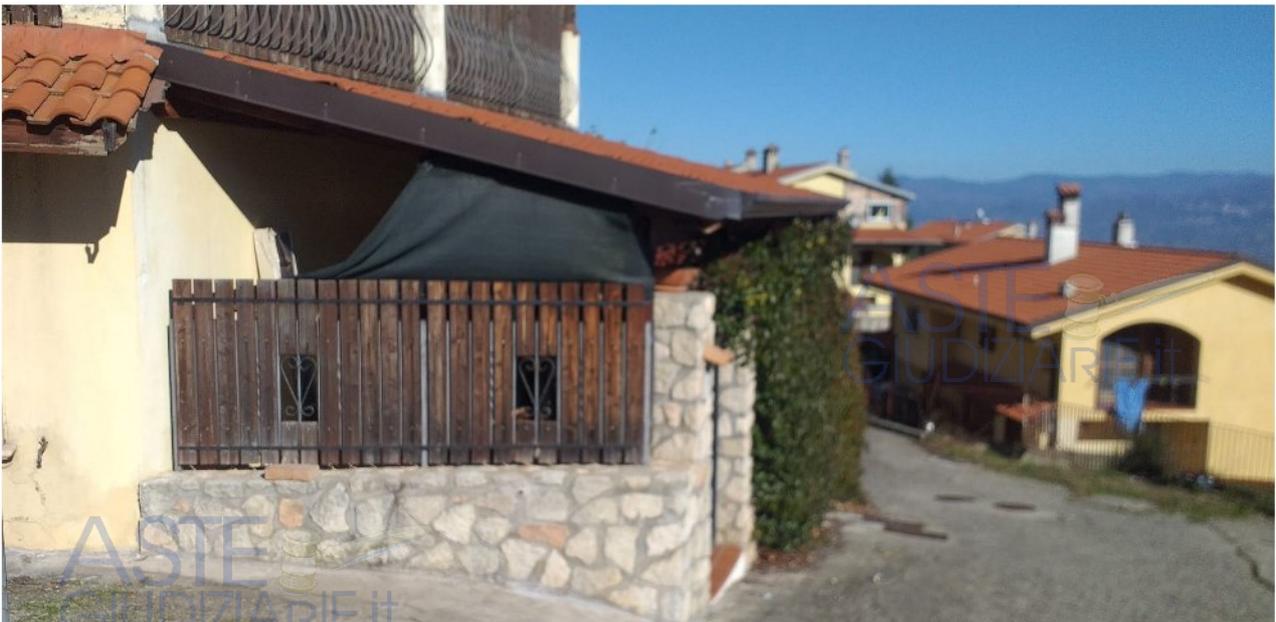
FOTO N° 8 – Ingresso - tettoia

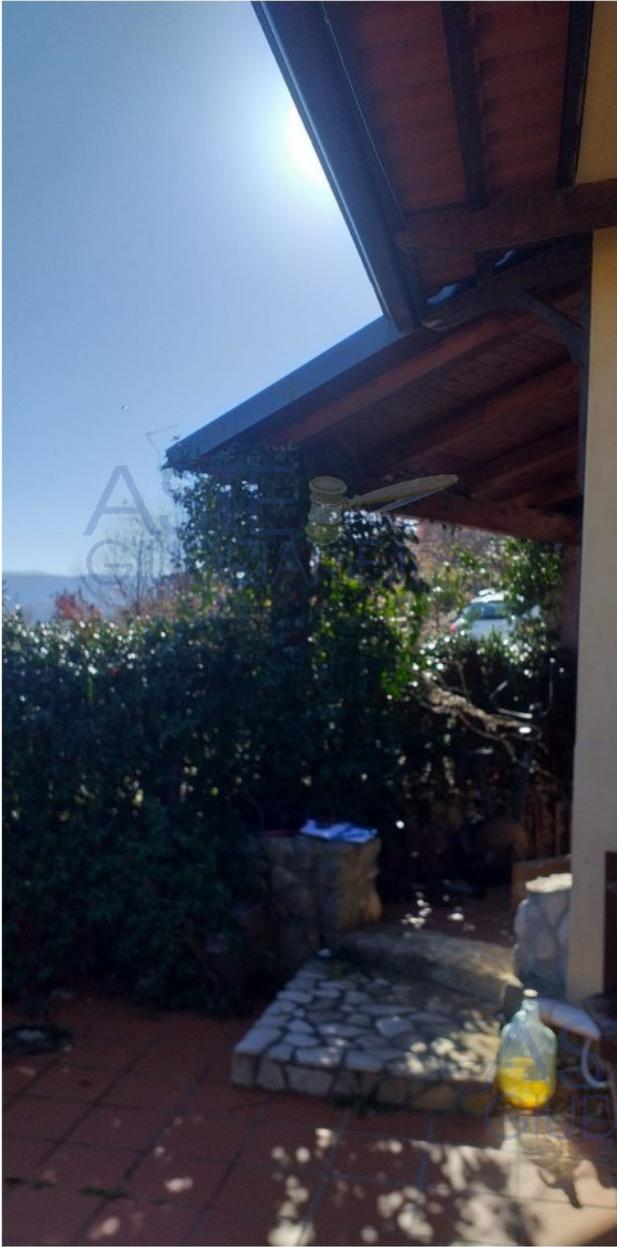
FOTO N° 9 – Particolare delle tettoie

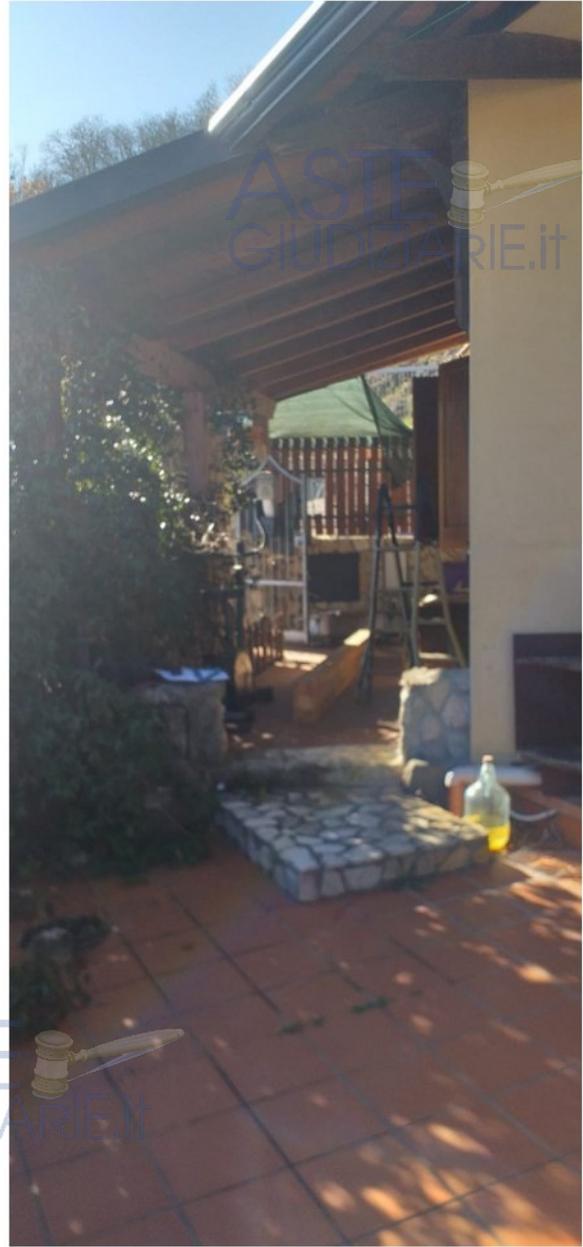
FOTO N° 10 – Particolare delle tettoie - corte

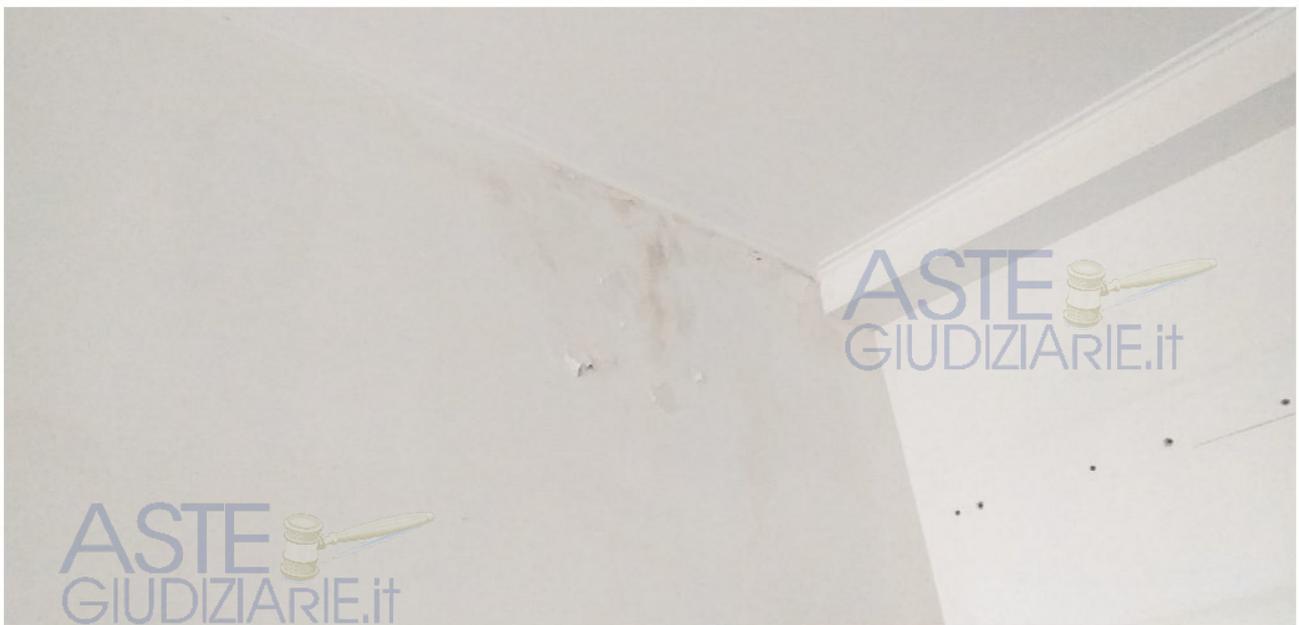
Inoltre è stato appurato che l'immobile non si presenta in normali condizioni d'uso e necessita di interventi di manutenzione. In particolare sono presenti quasi per l'intera superficie macchie di umidità dovute ad infiltrazioni d'acqua piuttosto consistenti. L'operazione si concludeva alle ore 15:10. Della visita sopralluogo è stato redatto apposito verbale sottoscritto dai presenti.

FOTO N° 14 – particolare delle infiltrazioni zona giorno

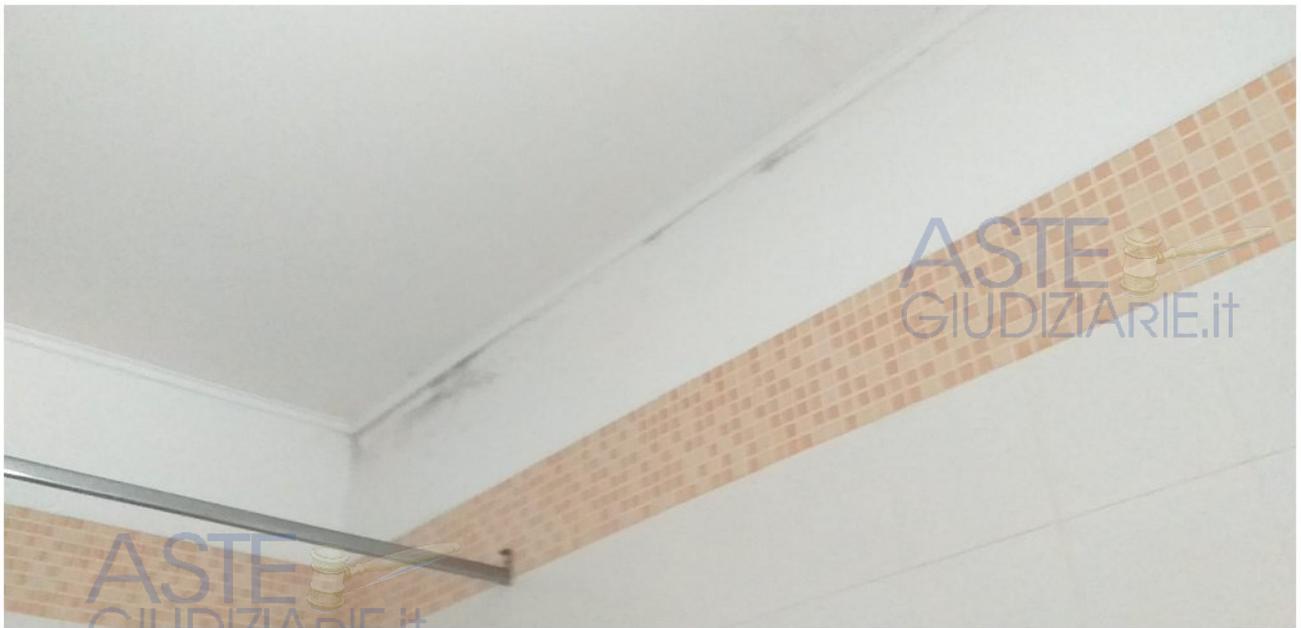
FOTO N° 15 – particolare delle infiltrazioni bagno
