## **Tribunale di COSENZA**

**CONSULENZA TECNICA D'UFFICIO  
relativa al procedimento esecutivo n° 347/2014 R.G.E.I.  
del Tribunale di Cosenza**

**OGGETTO:** Consulenza tecnica d'ufficio relativa al procedimento esecutivo n° 347/2014 R.G.E.I. del Tribunale di Cosenza

Dottor Architetto Rocco Piro con studio a Cosenza piazza Loreto 9 CAP 87100

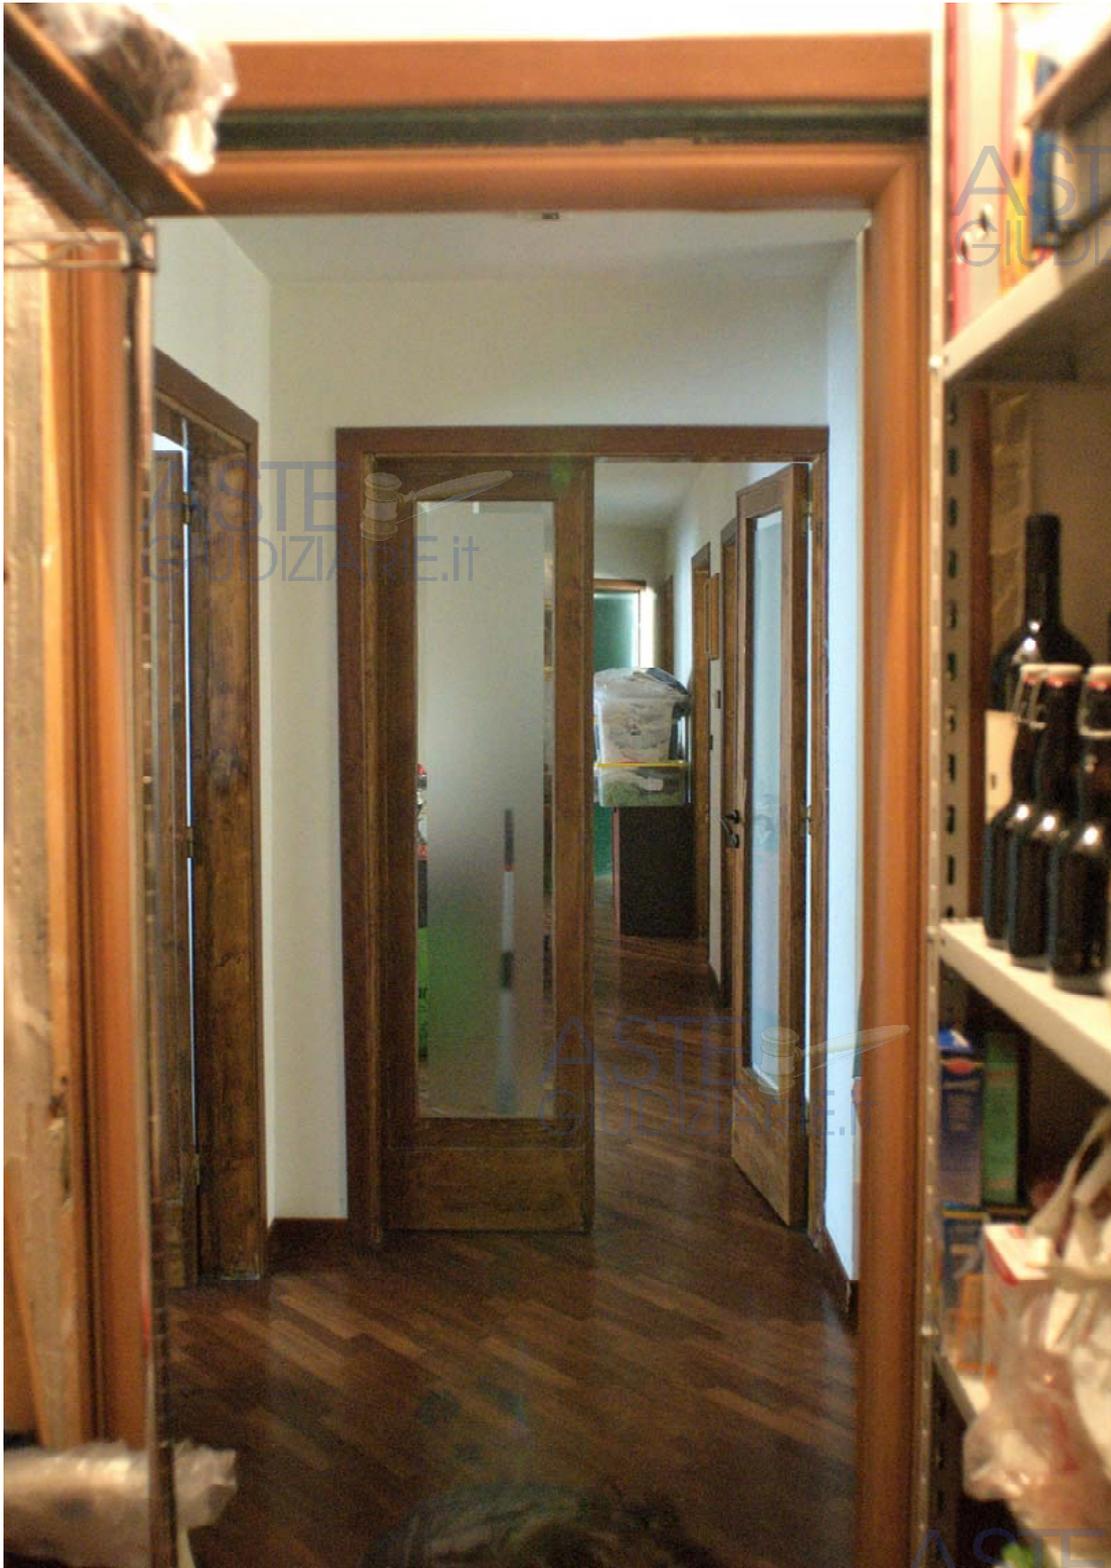
9): Questa immagine, scattata dal ripostiglio, illustra il vano di ingresso verso il corridoio di distribuzione dell'appartamento. Si notino i pavimenti in legno.

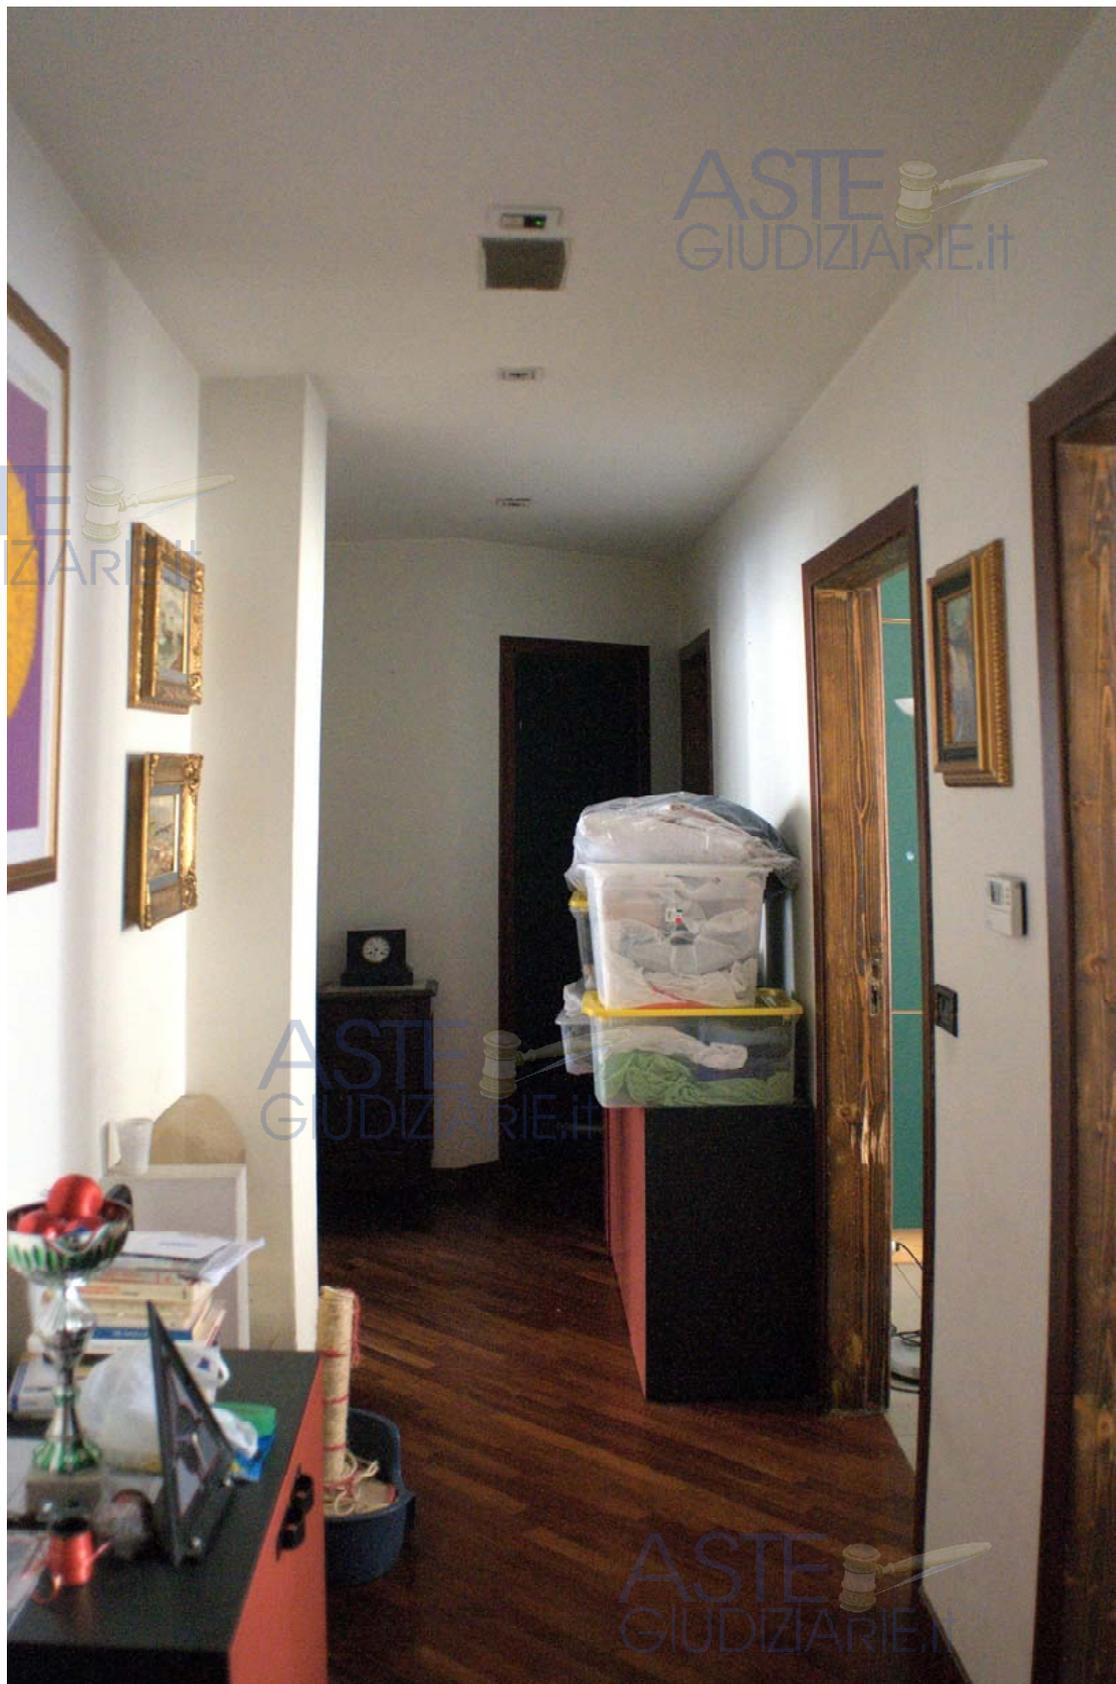
10): Questa immagine illustra il corridoio di distribuzione dell'appartamento pignorato. Si noti sullo sfondo il piccolo locale ricavato ad uso lavanderia.

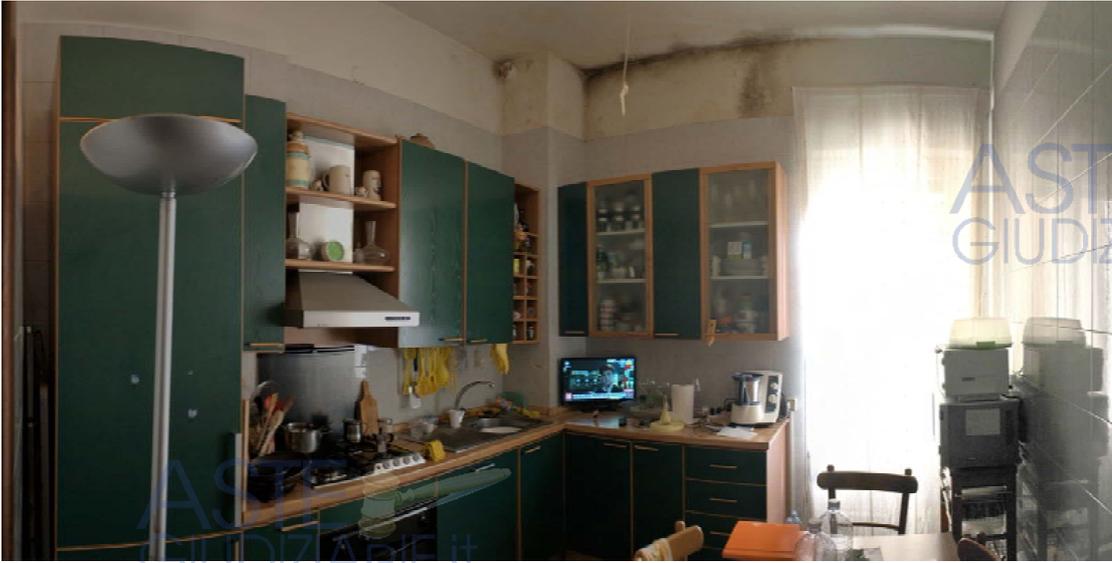
Sul soffitto di bagno e cucina, sono presenti vistose tracce di umidità, dovute a perdite idriche dal piano superiore.

15): Questa è una immagine della cucina dell'appartamento. Si noti l'umidità proveniente dal piano superiore.

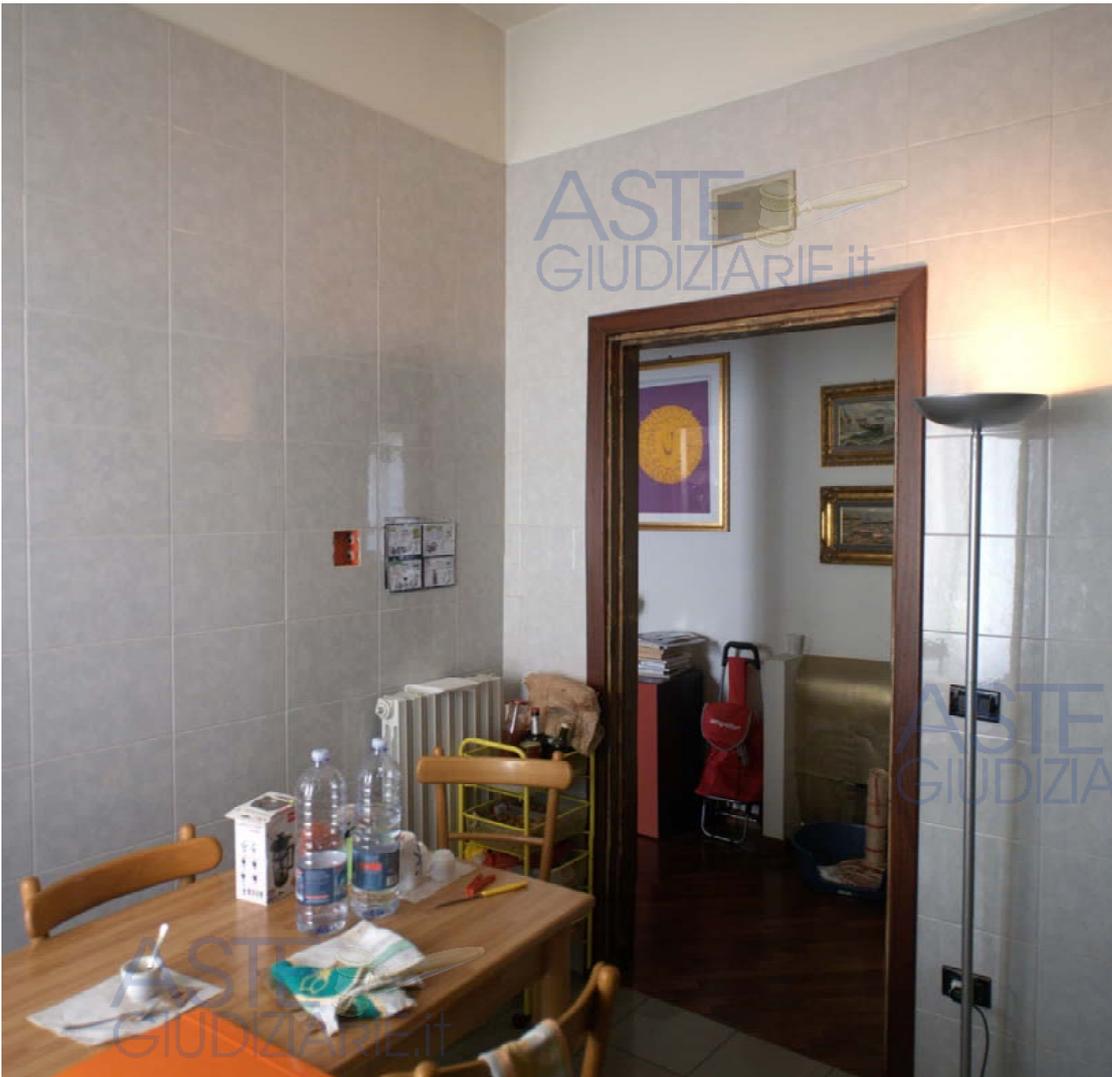
16): Questa immagine illustra la cucina dell'appartamento. Si intravede il corridoio. Si notino i rivestimenti e le porte di recente fattura.

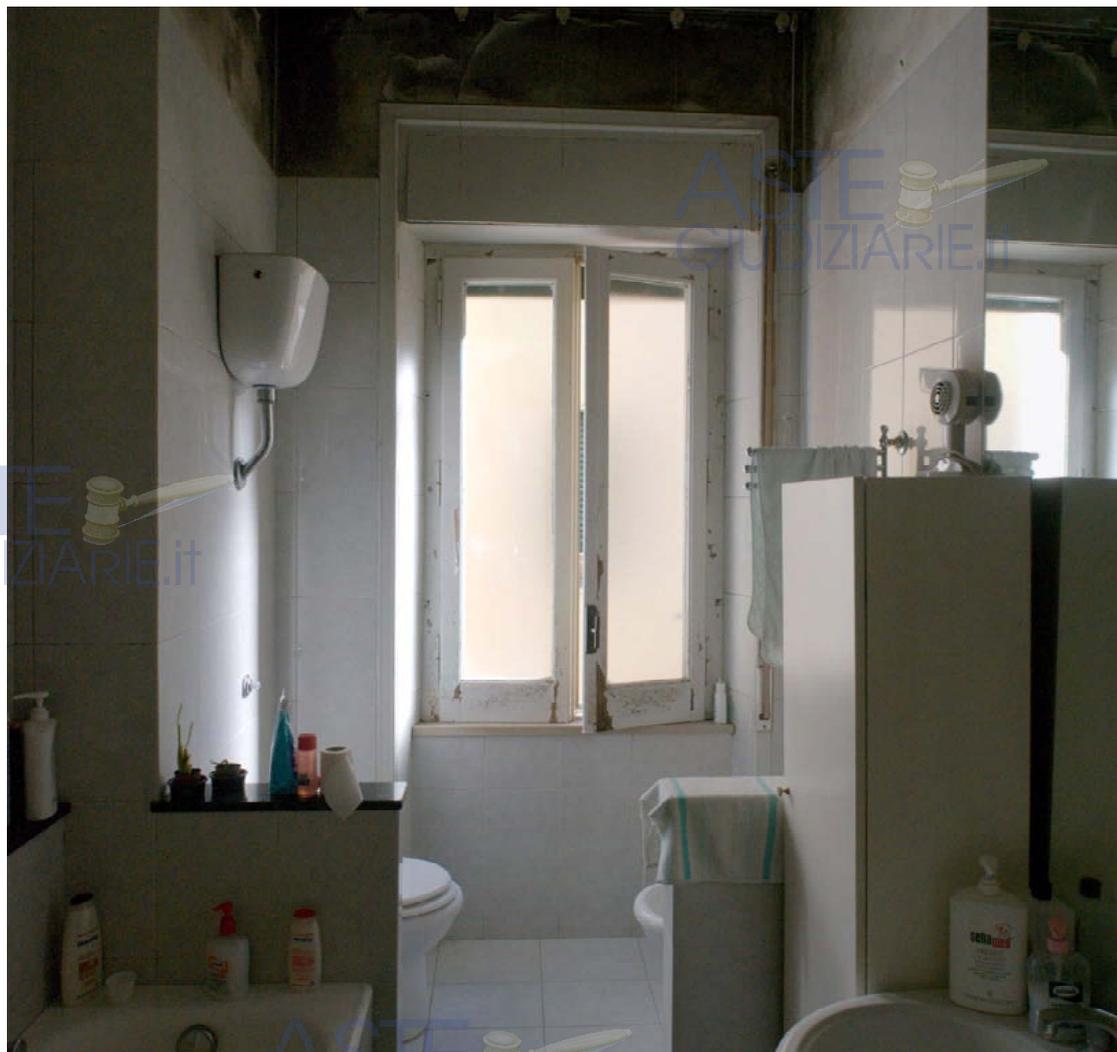
17): Questa immagine illustra il bagno dell'appartamento pignorato. Si noti sullo sfondo la finestra che affaccia sul cortile condominiale. Si noti l'umidità proveniente dal piano superiore.

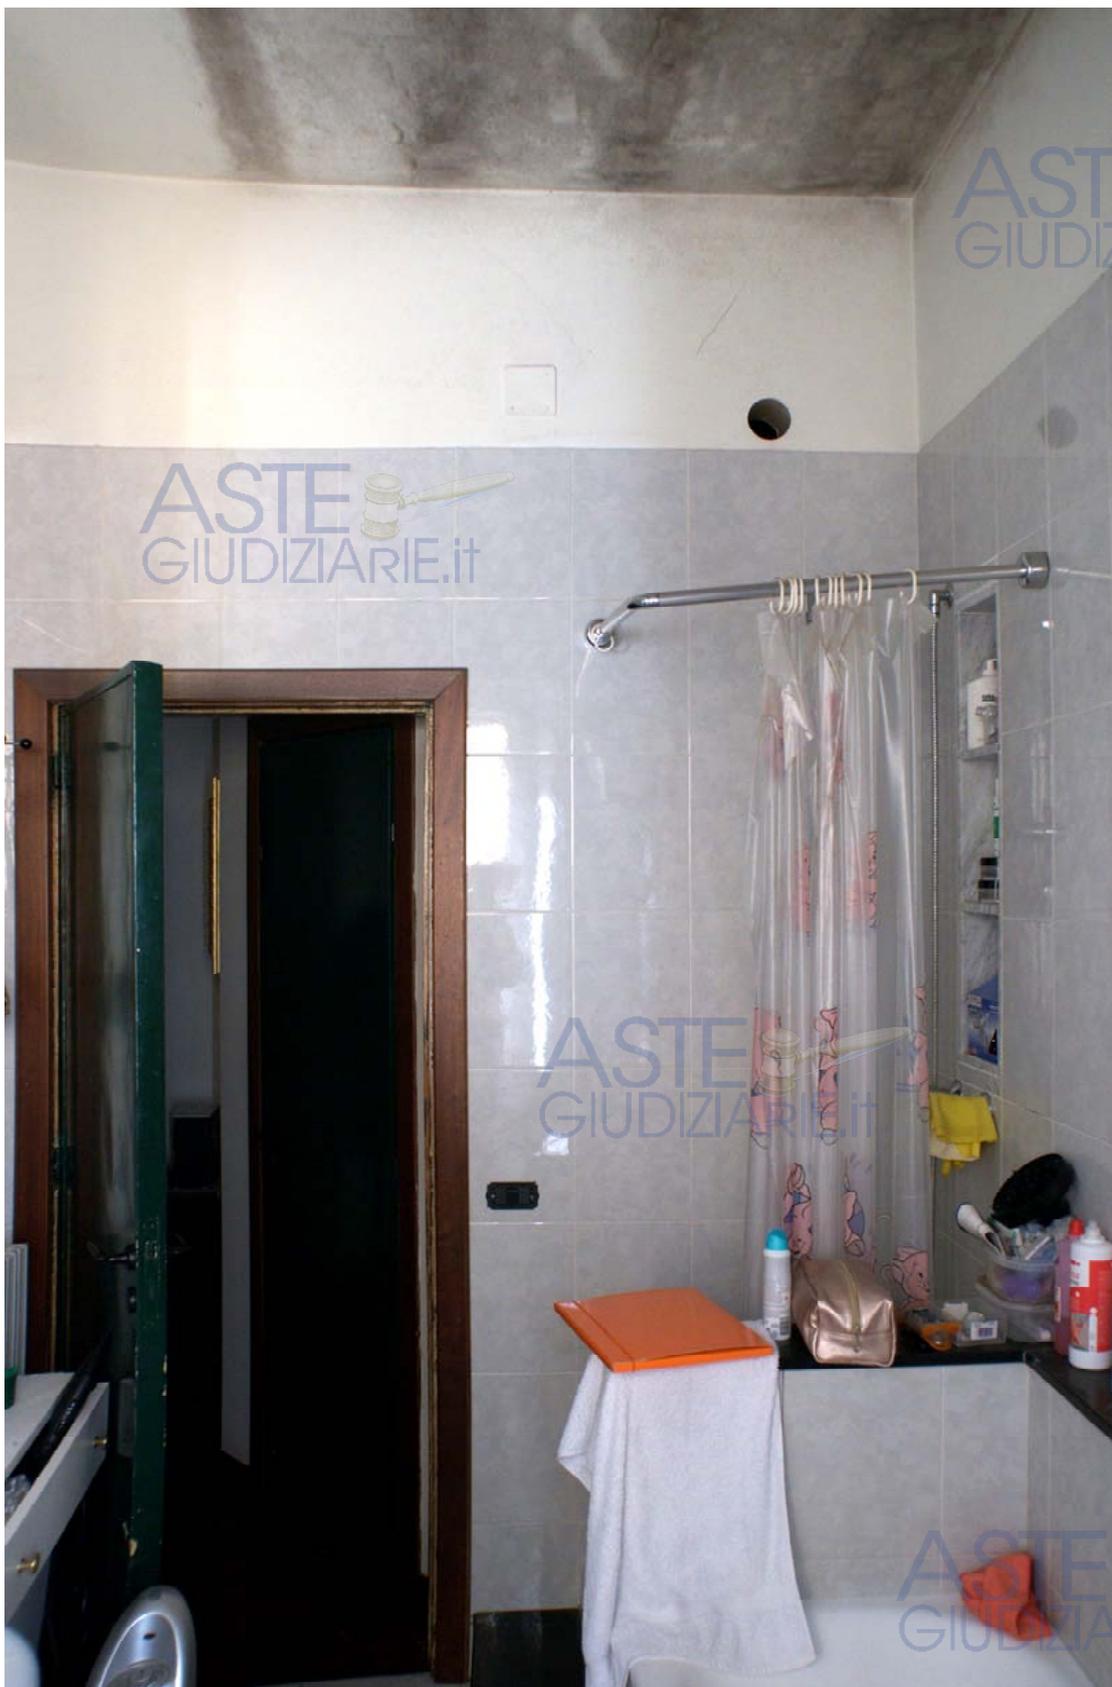
18): Questa immagine illustra il bagno dell'appartamento pignorato. Si notino l'umidità sul soffitto ed il foro che collega la lavanderia adiacente.

A questa somma, vanno sottratte le spese di adeguamento del bagno privo di aperture verso l'esterno.

- Queste ammontano forfettariamente ad **€ 200,00**

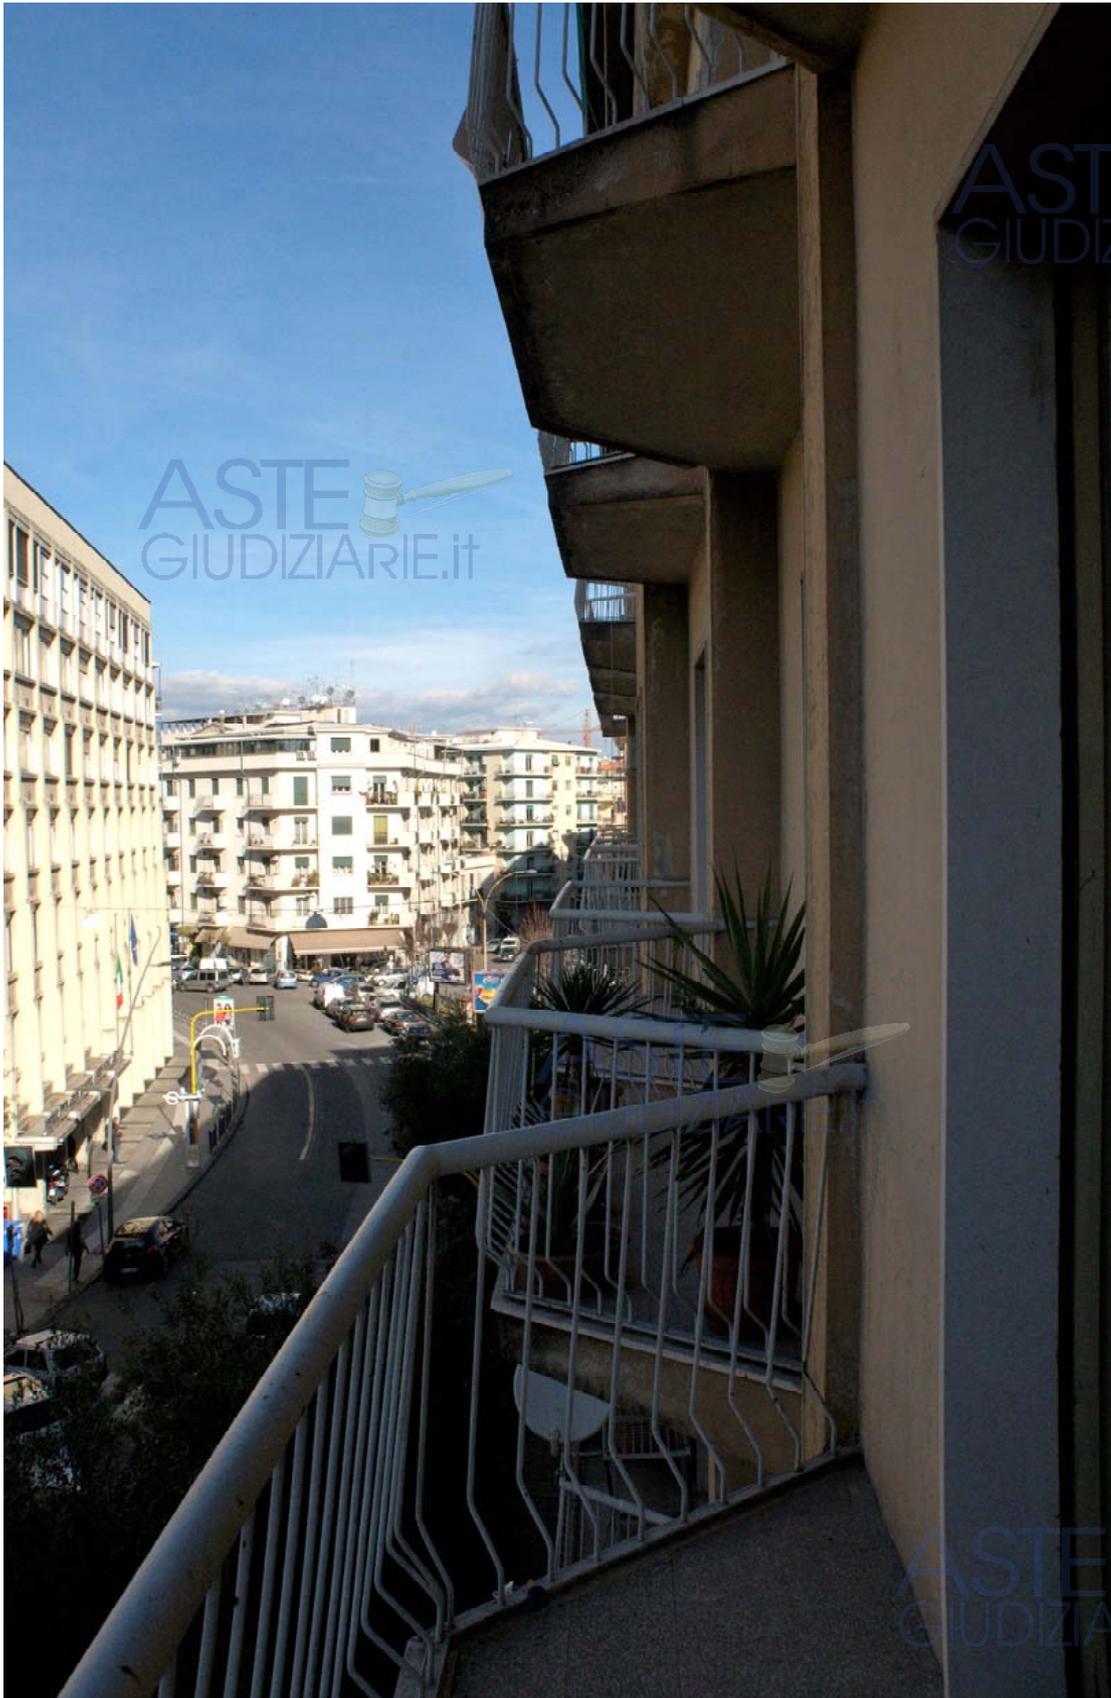
23): Questa immagine, illustra i tre balconi dell'appartamento pignorato che affacciano sul viale Roma.

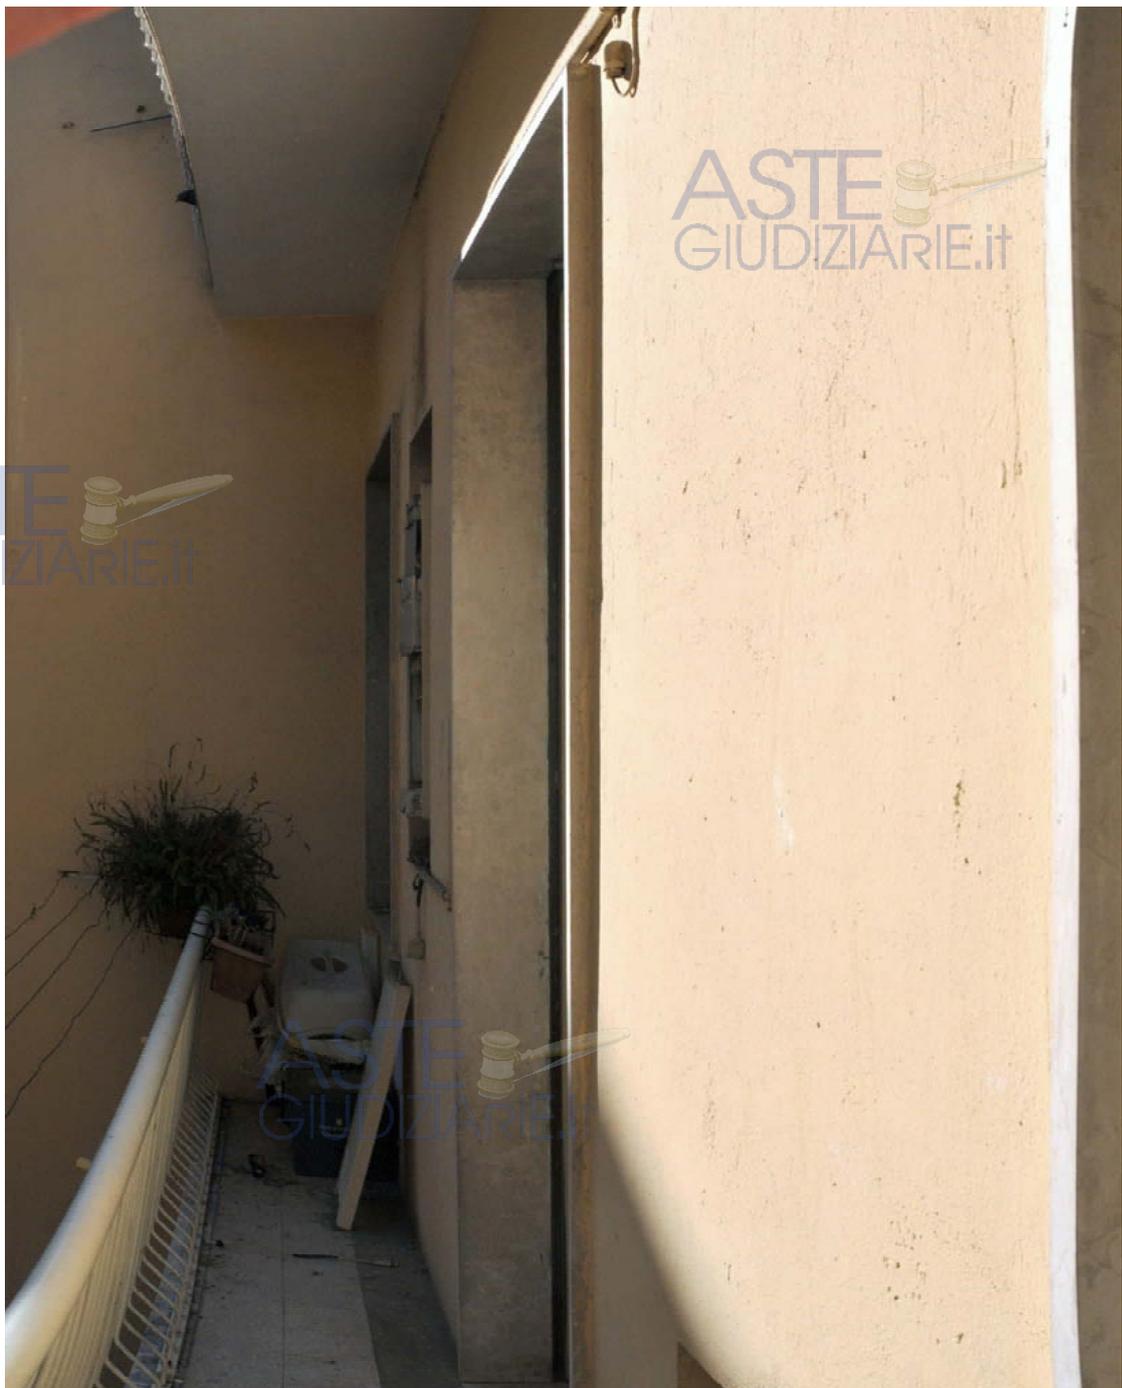
24): Questa immagine illustra il balcone che affaccia sulla corte interna condominiale dell'appartamento pignorato.
