TRIBUNALE DI COSENZA

Esecuzioni Immobiliari

**Relazione di Stima
Pubblicazione su internet**

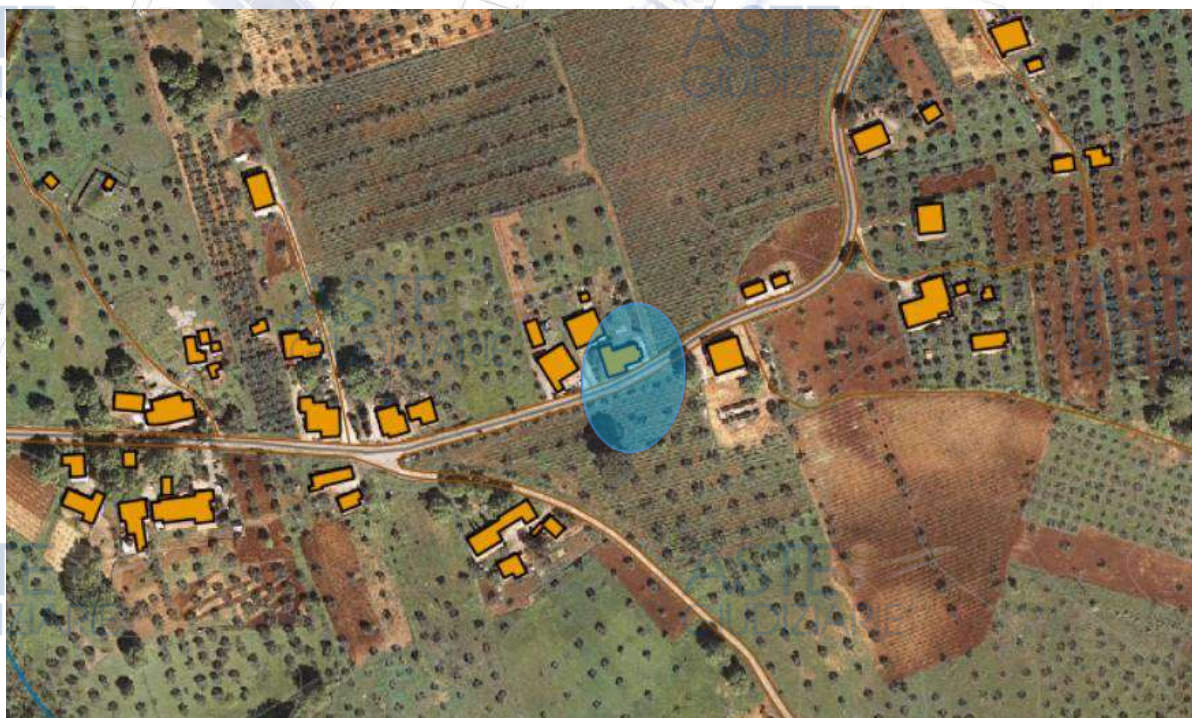
Stralcio Planimetria Catastale Fg 58 Part 557

Il subalterno 1 è identificato in Catasto Fabbricati come *bene comune non censibile (BCNC)*, costituente corte pertinenziale a servizio esclusivo delle unità immobiliari censite ai sub 2 e 3. Tale area scoperta ha funzione di spazio di accesso e manovra, nonché di pertinenza

esterna delle predette abitazioni. Il sub 1 **non è dotato di autonomia funzionale o reddituale e non è suscettibile di trasferimento indipendente**, seguendo pertanto la sorte giuridica delle unità immobiliari principali cui risulta asservito.

La sua identificazione è riportata nell'elaborato planimetrico, dal quale risulta graficamente compreso tra le due unità immobiliari principali.

Per la regolarizzazione, a cura dell'aggiudicatario, sarà necessario presentare DOCFA di soppressione del sub 1 e creazione di due distinte pertinenze (o ampliamento dei sub 2 e 3)

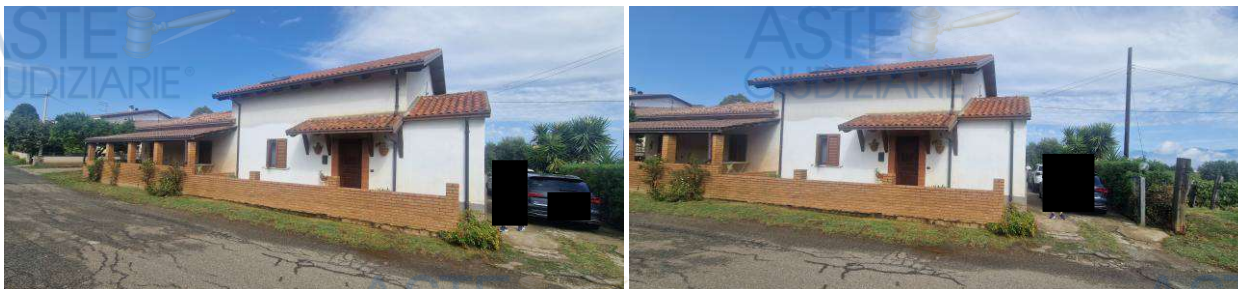
foto 1 e foto 2 – Vista prospettica fabbricato lato SUD

L'edificio all'interno del quale è ubicato l'immobile da valutare, avente 1 piano f.t. con facciate rifinite ad intonaco tinteggiato e serramenti esterni con persiane, è realizzato, in data antecedente il 30 settembre 1967, con struttura portante in muratura in mattoni e malta cementizia, è situato in zona periferica-agricola e si presenta, nel suo complesso, in buono stato di manutenzione.

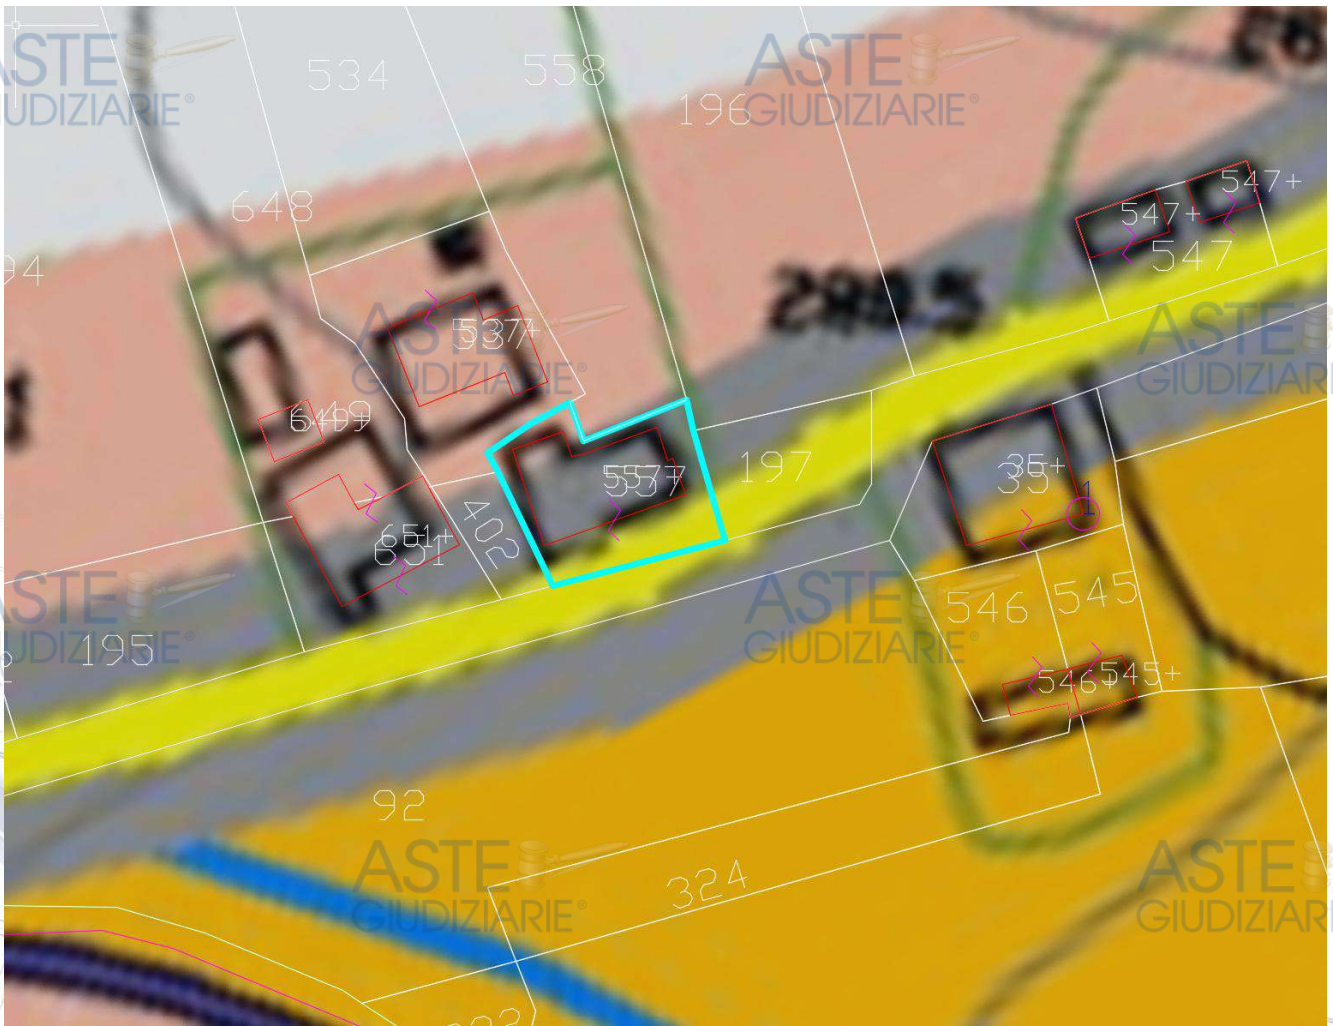
Stralcio PSC – fascia di rispetto stradale

6. Fascia di rispetto stradale - D.Lgs. 30 aprile 1992 n. 285 art. 16 (Codice della Strada)

- **L'immobile ricade in fascia di rispetto stradale, ambito nel quale sono vietati interventi di nuova costruzione e sopraelevazione.**

Le opere abusive sopra descritte, consistenti nella sopraelevazione dell'edificio con aumento di volumetria e nella trasformazione del piano superiore in unità a destinazione residenziale, risultano **realizzate all'interno della fascia di rispetto stradale**, ambito sottoposto a **vincolo conformativo di inedificabilità** ai sensi dell'**art. 16 del D.Lgs. 30 aprile 1992 n. 285 (Codice della Strada)** e del relativo **Regolamento di attuazione (D.P.R. 495/1992)**.

Il citato vincolo comporta il **divieto di realizzazione di nuove costruzioni, ampliamenti e sopraelevazioni**, fatta eccezione per interventi di manutenzione o opere prive di rilevanza volumetrica, non ricorrenti nel caso in esame.

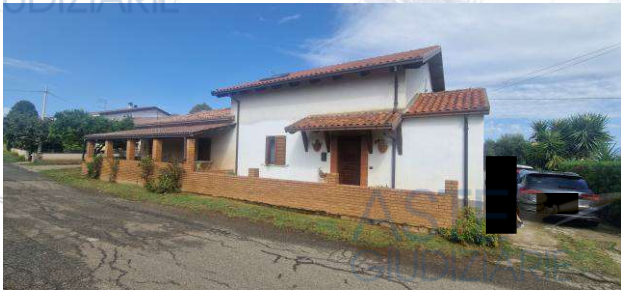
foto 1 – Vista prospettica fabbricato lato SUD

L'edificio all'interno del quale è ubicato l'immobile da valutare, avente 1 piano f.t. con facciate rifinite ad intonaco tinte e serramenti esterni con persiane, è realizzato, in data antecedente il 30 settembre 1967, con struttura portante in muratura in mattoni e malta cementizia, è situato in zona periferica-agricola e si presenta, nel suo complesso, in buono stato di manutenzione.

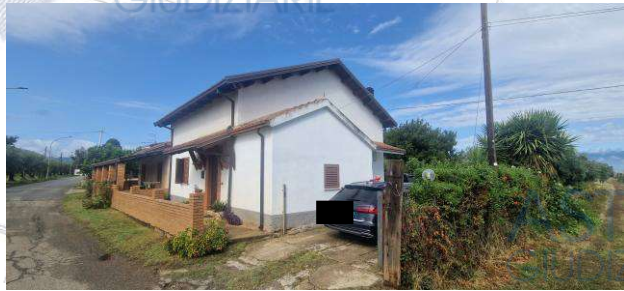
foto 2 – Vista prospettica fabbricato lato OVEST

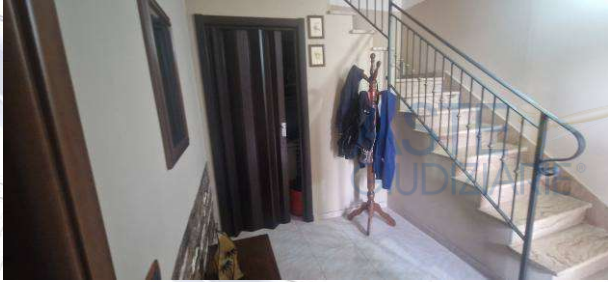
foto - 1

L'immobile oggetto di accertamento è una porzione abitativa disposta su due livelli, piano terra e piano sottotetto, collegati internamente da scala. L'accesso avviene dal fronte sud tramite portoncino che immette direttamente nella zona giorno.

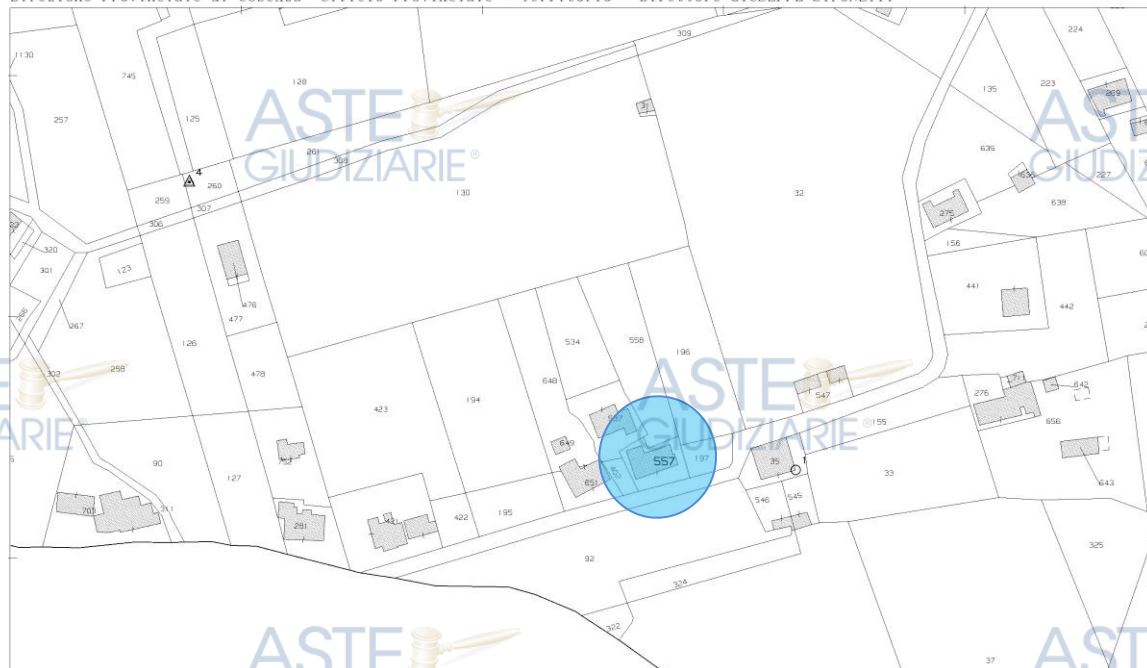
**Stralcio Planimetria Catastale Fg 58 Part 557**

La particella catastale n. 557 del Foglio 58, compresa nel pignoramento, coincide con il suolo sul quale insistono i fabbricati pignorati e con le relative aree pertinenziali. Non trattandosi di un bene autonomamente commerciabile né dotato di rendita propria, la stessa viene ricompresa nella stima complessiva degli immobili senza attribuzione di un valore distinto.

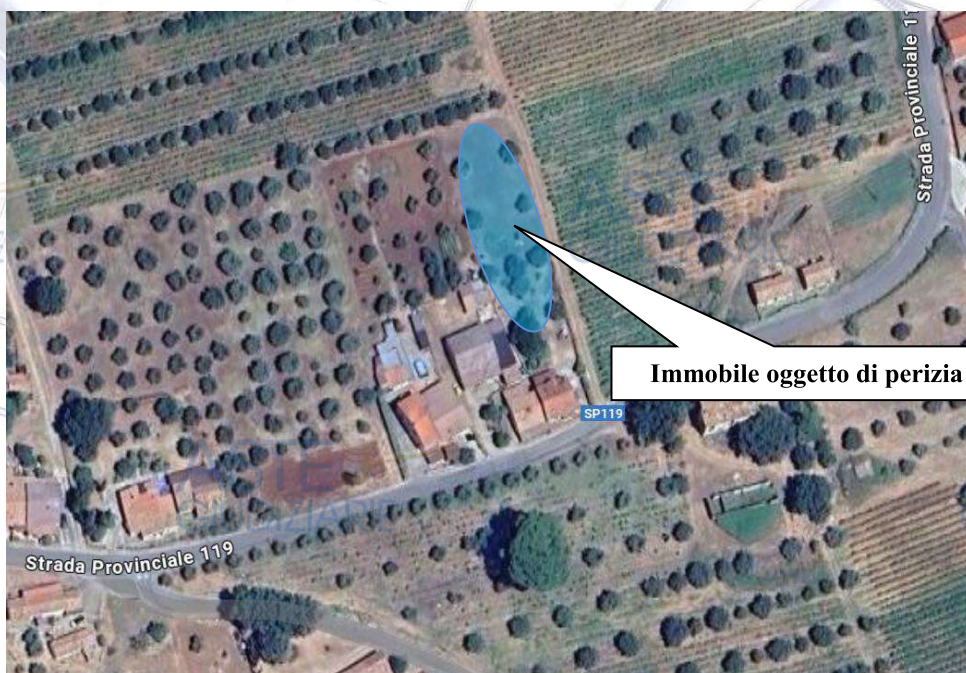
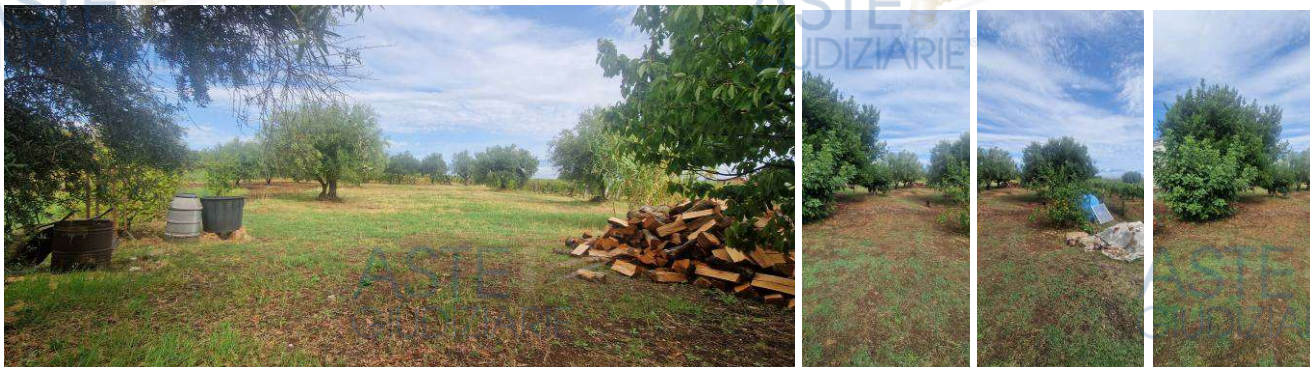
Il terreno incluso nel pignoramento si trova attualmente in stato di abbandono colturale. Al suo interno si rileva la presenza di alcuni alberi di ulivo e di fico, non costituenti un vero e proprio impianto agricolo, ma distribuiti in modo sporadico.

La presenza delle suddette essenze arboree non attribuisce al fondo una rilevanza produttiva significativa ai fini estimativi.
