TRIBUNALE DI COSENZA

***RELAZIONE DI CONSULENZA
TECNICA D'UFFICIO***

Esecuzione immobiliare n. 52/2024/R.G.E.I.

C.T.U.: Ing. Papaianni Francesco

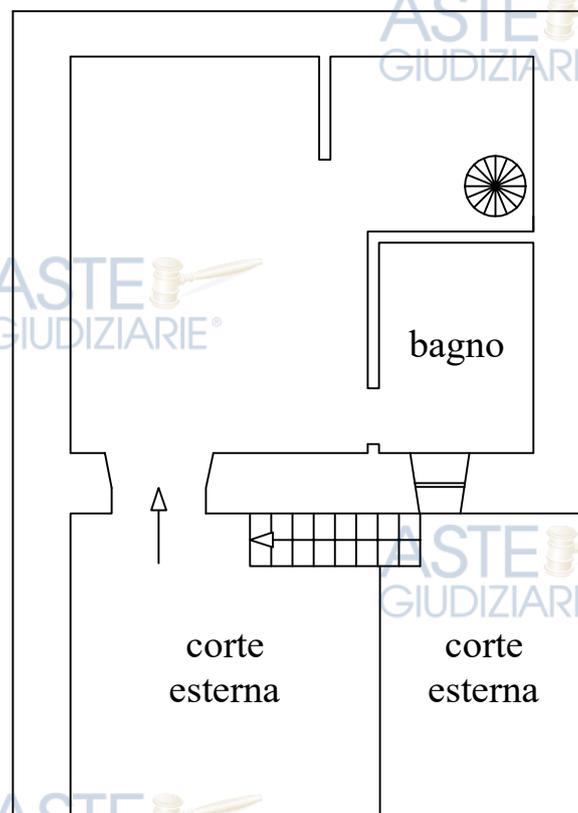
Piano Seminterrato

Pianta abitazione oggetto di pignoramento, riportata al foglio 15,
particella 205, subalterno 2, sita nel Comune di San Vincenzo
La Costa alla Via Costa 61, come da sopralluogo del C.T.U.,
scala 1:100, con quotature

Sempre per quanto riguarda l'abitazione non vi alcuna conformità tra ciò che è raffigurato nella scheda planimetrica catastale (allegato n. 3 della presente) e quanto rilevato dal sottoscritto C.T.U..

Dunque, è necessario predisporre un aggiornamento catastale (attraverso pratica Do.C.Fa.) per rappresentare correttamente lo stato di fatto e attuale dell'immobile pignorato.

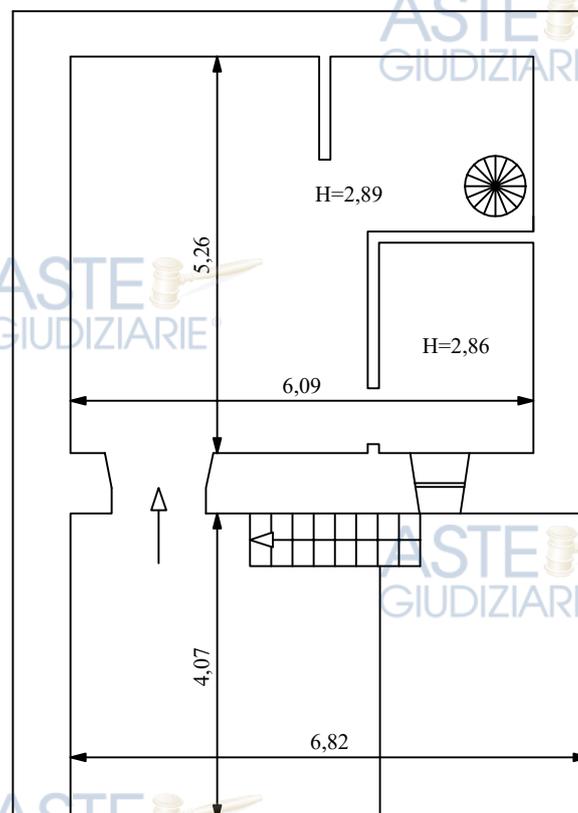
Pianta abitazione oggetto di pignoramento, riportata al foglio 15,
particella 205, subalterno 2, sita nel Comune di San Vincenzo
La Costa alla Via Costa 61, come da sopralluogo del C.T.U.,
scala 1:100, con destinazioni d'uso degli ambienti

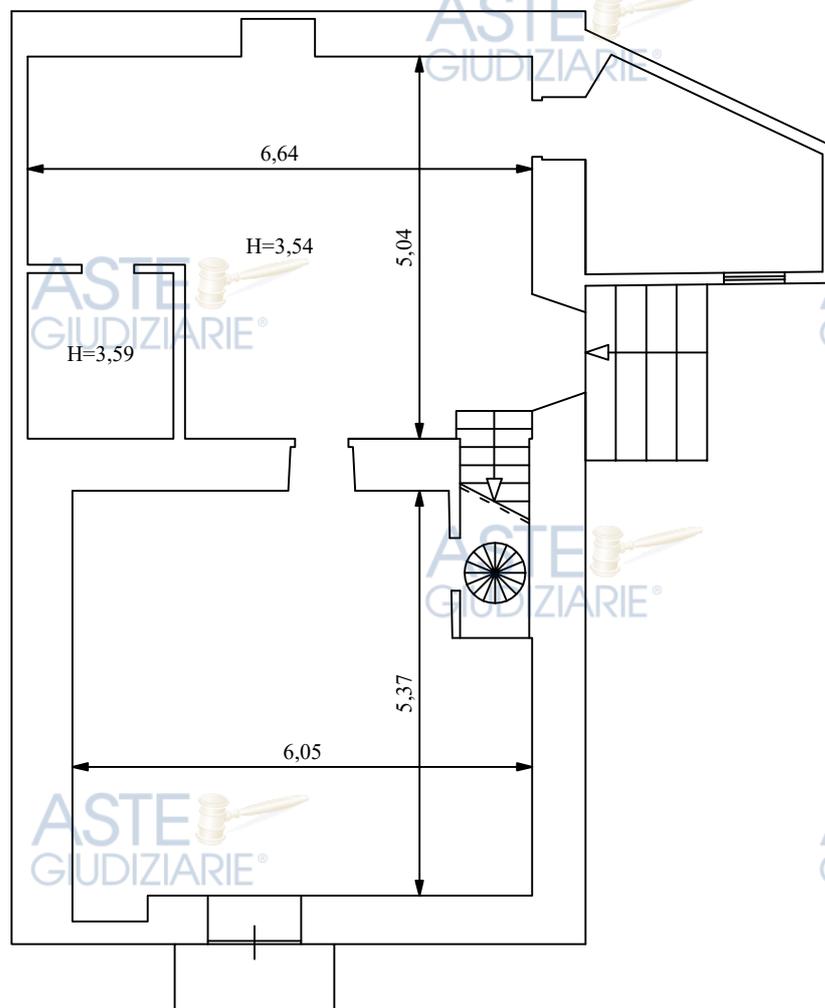
Piano Terra

Pianta abitazione oggetto di pignoramento, riportata al foglio 15,
particella 205, subalterno 2, sita nel Comune di San Vincenzo
La Costa alla Via Costa 61, come da sopralluogo del C.T.U.,
scala 1:100, con destinazioni d'uso degli ambienti

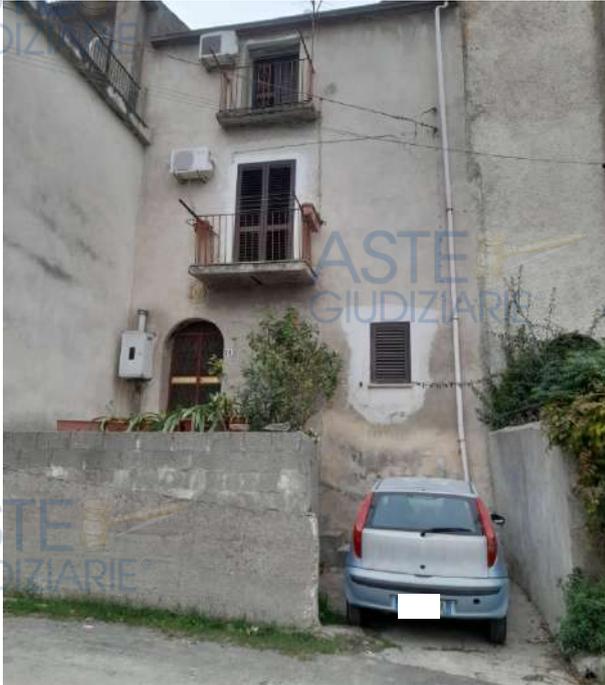
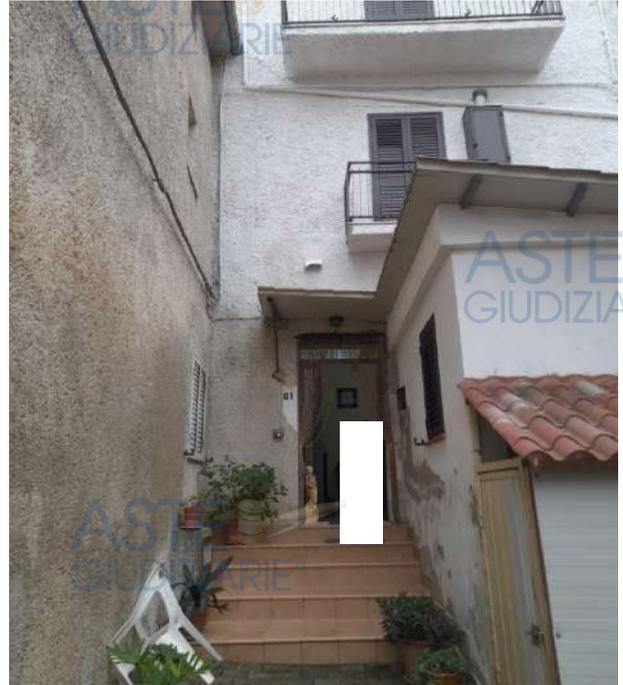
esatto dell'ingresso del piano terra è Via Costa n. 61 (anziché 51) e che è presente altro ingresso da Via Fontana n. 51 (si veda la documentazione fotografica redatta dal sottoscritto C.T.U., allegato n. 17 della presente).

Ingressi da Via Fontana (foto sinistra) e da Via Costa (foto destra)

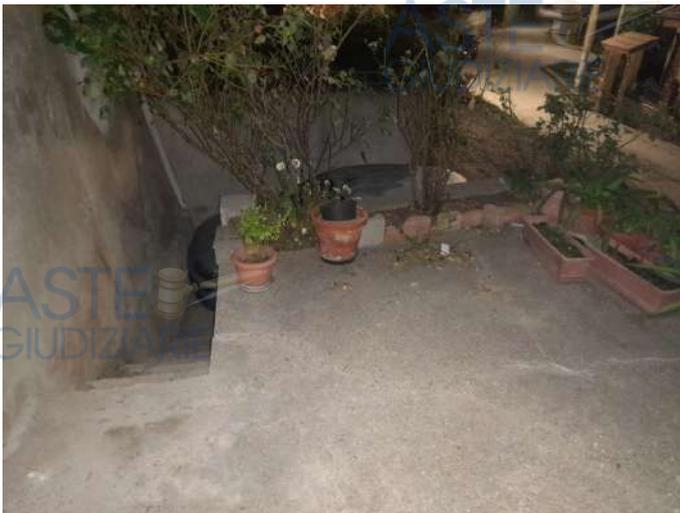
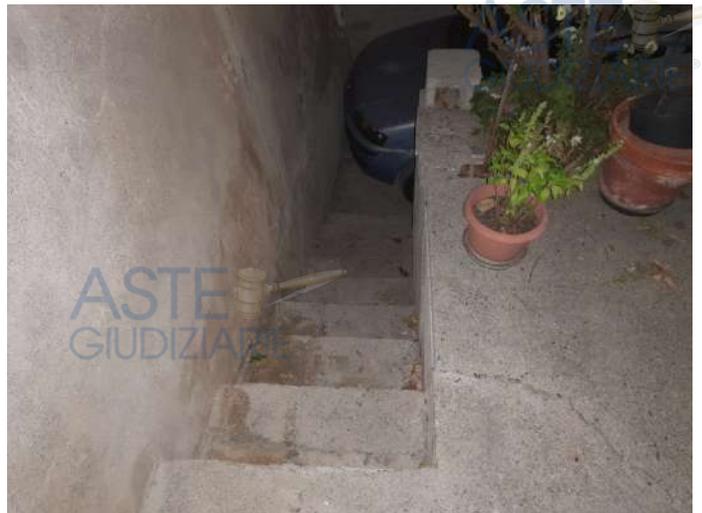
Corte esterna, lato Via Fontana

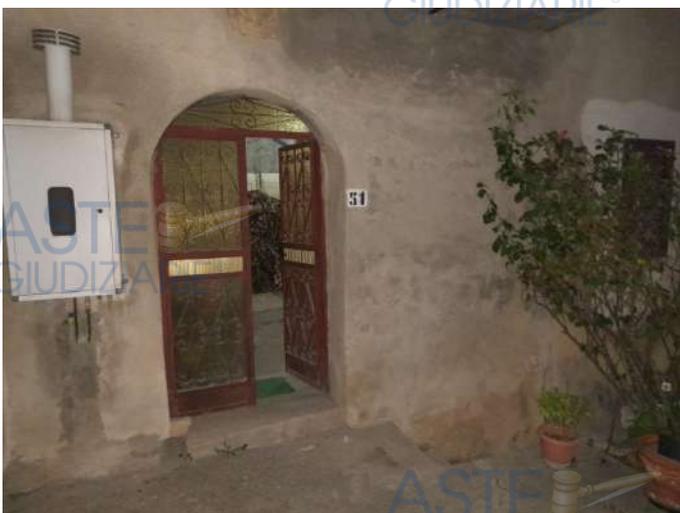
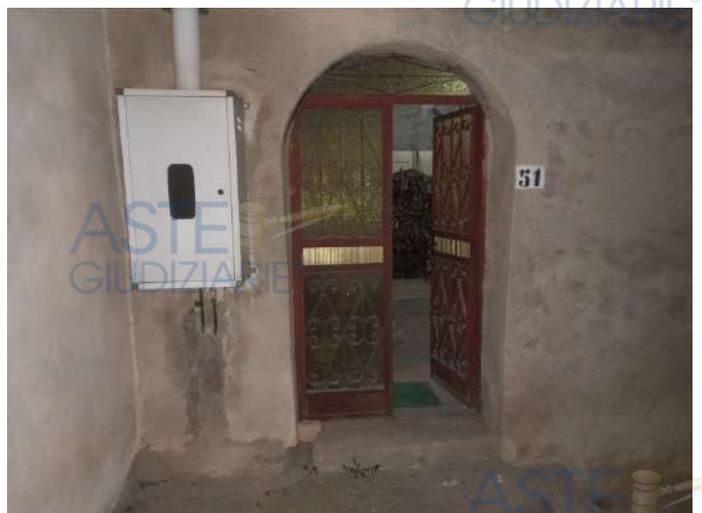
Ingresso da Via Fontana, percorrendo la corte esterna dell'abitazione
Publicazione ufficiale ad uso esclusivo personale - e vietata ogni
ripubblicazione o riproduzione a scopo commerciale - Aut. Min. Giustizia PDG 21/07/2009

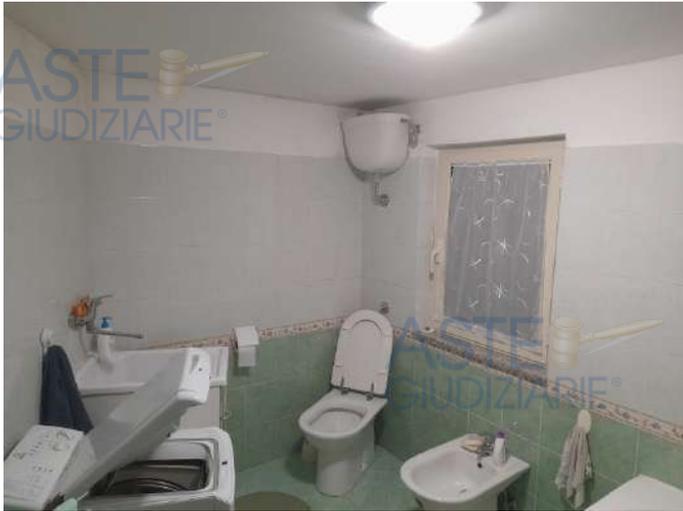
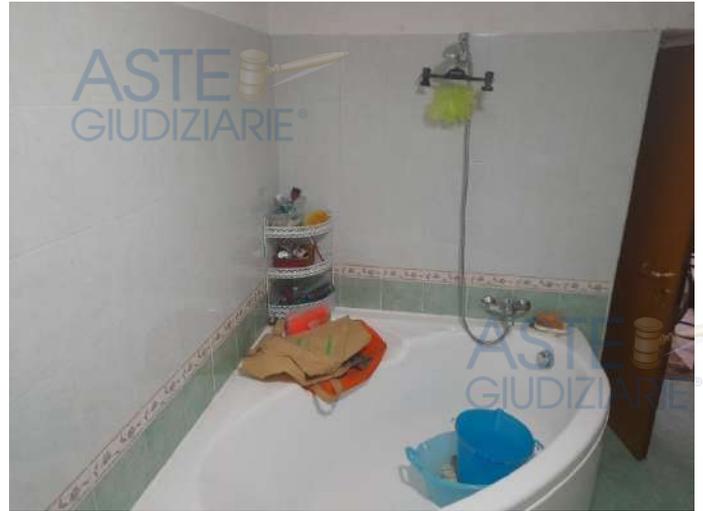
Inoltre, il corpo avanzato del piano terra, dove è presente il bagno, è stato realizzato certamente in epoca posteriore rispetto al resto del fabbricato.

Bagno posto al piano terra

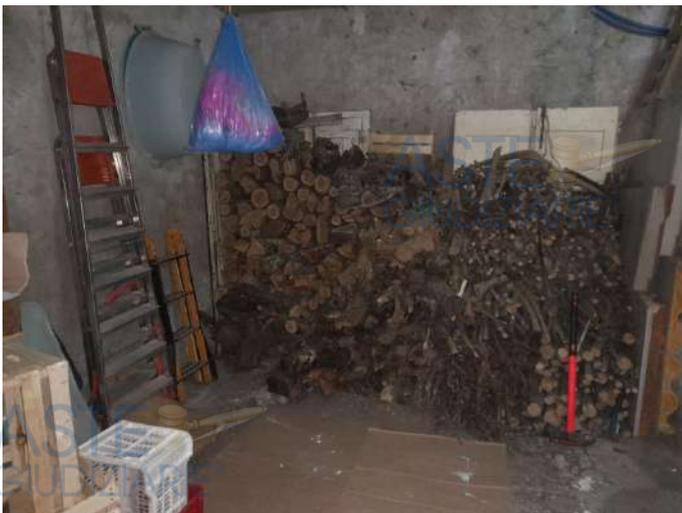
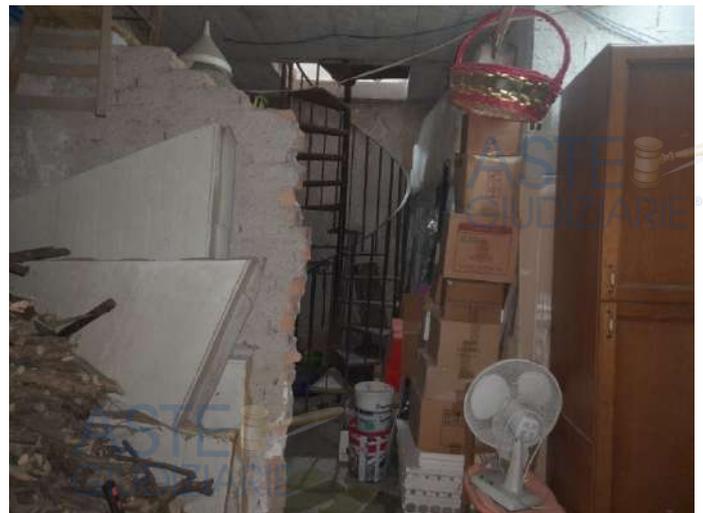
dimensionali e funzionali (essendo quasi del tutto allo stato rustico) tali da farne costituire un'unità immobiliare indipendente da vendere come lotto a sé stante.

Vano piano seminterrato adibito a deposito/legnaia

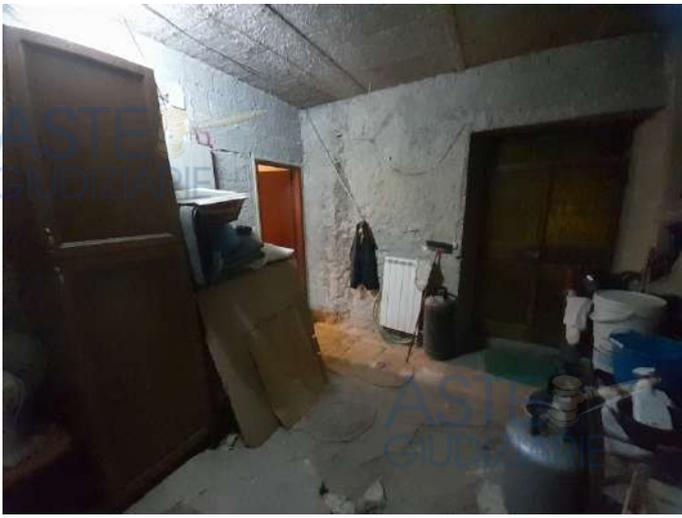
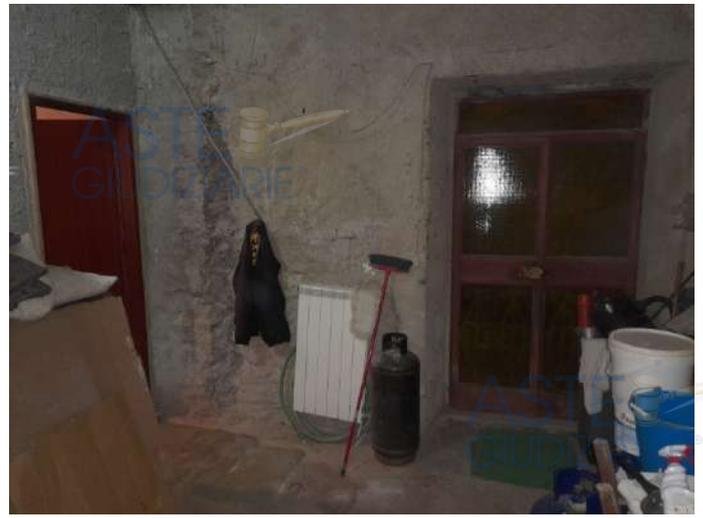
Vano piano seminterrato adibito a deposito/legnaia
