**RIBUNALE ORDINARIO DI COSENZA
SEZIONE ESECUZIONI IMMOBILIARI**

PROCEDURA Nr. 57/2023

**RELAZIONE TECNICA DEL
CONSULENTE TECNICO D'UFFICIO**

Unità immobiliari site nel Comune di San Giovanni in Fiore – via Monte Maselle nn.53,55 e 57 – distinte ed esteso al:

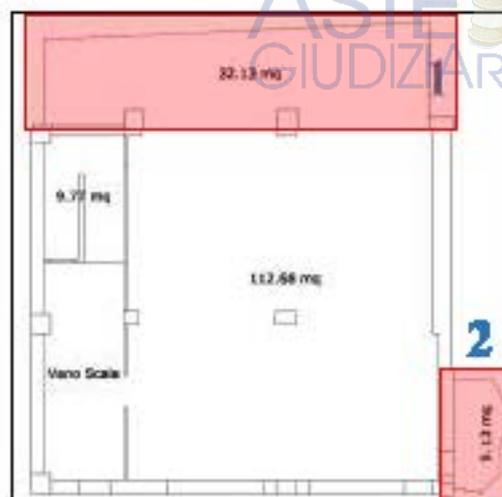
Ad oggi, come risulta dal confronto tra la planimetria catastale depositata in comune all'epoca della richiesta di condono edilizio (planimetria questa che peraltro corrisponde all'attuale planimetria catastale - cfr. allegato 36 con allegato n.22), con la planimetria prodotta dal sottoscritto in esito al

sopraluogo (all. n.27), la costruzione risulta essere, almeno in parte, differente da quella di cui alla Concessione in sanatoria n.39/07.

Ad oggi, infatti, il volume utilizzato è differente dal volume assentito con la suindicata concessione in sanatoria; in particolare, risultano essere impiegate anche le porzioni di superficie che nella figura n.20 sono state evidenziate in rosso ed identificate con i numeri n.1 e n.2. In particolare:

1. la porzione di superficie identificata con il numero 1, pari a circa 32 mq, rappresenta un prolungamento del magazzino verso il terrapieno che si trova nella parte retrostante il fabbricato. Tale porzione di superficie ha la medesima pavimentazione del resto del locale, le n.3 pareti perimetrali sembrerebbero essere costituite da mattoni forati rivestiti da uno strato di intonaco grezzo mentre il solaio è in latero cemento sorretto da travi che sembrerebbero essere un tutt'uno con il fabbricato (non sono stati rilevati giunti) (cfr. figure successive m.21, 22 e 23). Il fatto che non siano stati rinvenuti giunti, unito alla circostanza che in una fotografia presentata nei condomi edilizi del piano superiore si vede una piccola porzione di solaio, lascerebbe intendere che tale solaio (che è aggettante rispetto al volume del fabbricato) fosse già stato edificato all'epoca della presentazione della domanda di condono edilizio del piano terra; tuttavia, non si ha alcuna certezza di tale circostanza, infatti, negli elaborati allegati alla domanda di condono non si rileva la presenza di tale solaio. Non v'è rinvio o riferimento a tale solaio neanche nel certificato di idoneità statica del febbraio 1987 allegato alla domanda di condono edilizio (all. n.34); alla prima pagina di tale certificato (pagina n.17 del file pdf, si fa riferimento ad una "pensilina, anch'essa in c.a. ancorata all'intera struttura" ma si ritiene che tale pensilina non sia il solaio in discussione posto sul retro del fabbricato quanto il balcone aggettante a servizio dell'abitazione del piano primo, posto sul fronte del fabbricato.

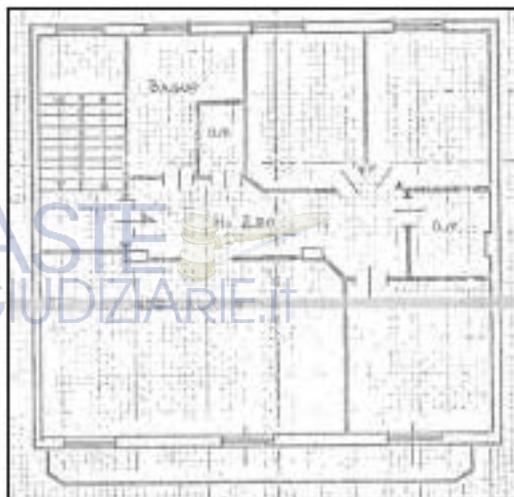
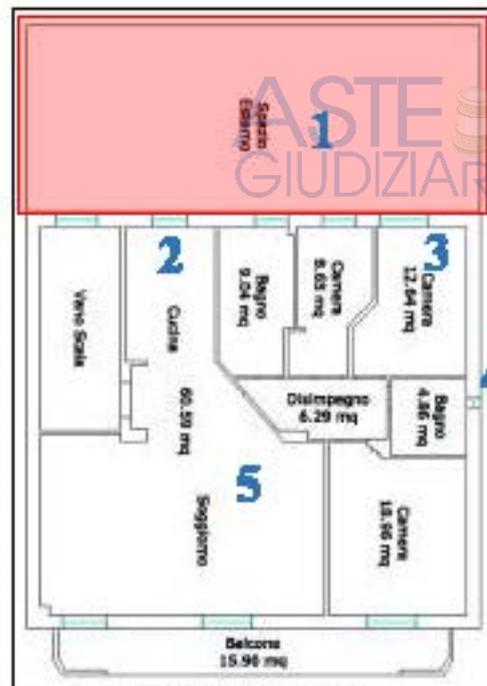
Ad oggi, come risulta dal confronto tra la planimetria catastale depositata in comune all'epoca della richiesta di condono edilizio (all. n.40) con la planimetria prodotta dal sottoscritto in esito al sopralluogo (all. n.28), la costruzione risulta essere, almeno in parte, differente da quella di cui alla Concessione in sanatoria n.40/07.

Ad oggi, infatti, risultano le seguenti difformità:

1. come si è già avuto modo di precisare nel paragrafo precedente afferente al locale piano terra, la porzione di superficie identificata con il numero 1, pari a circa 32 mq, sembrerebbe rappresentare il prolungamento del solaio del piano primo verso il terrapieno che si trova nella parte retrostante il fabbricato (cfr. figure precedenti nn.21, 22 e 23 e successive da n.30 a n.35).

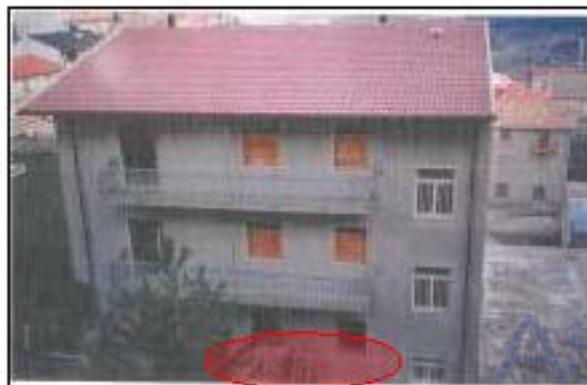
Fig. 36 – Strada n. 43

Si è scelto di impiegare l'espressione "sarebbe rappresentare il prolungamento del solaio del piano primo verso il terrapieno" in quanto alcuni elementi farebbero pensare che – di fatto – il solaio fosse già esistente al tempo del condono edilizio, tuttavia, non si ha alcuna certezza di tale circostanza, infatti, di tale solaio non v'è traccia in nessuno degli elaborati allegati alla domanda di condono, né in quelli grafici tanto meno in quelli descrittivi.

Gli elementi che farebbero pensare alla presenza del solaio già all'atto della richiesta di condono edilizio sono 2:

- il fatto che nei locali sottostanti non siano stati rinvenuti giunti strutturali (cfr. figure precedenti nn. 21, 22 e 23);
- in una fotografia presentata nel condono edilizio (cfr. successiva fig. 36) si vedono dei materiali poggiati sulla facciata esterna del fabbricato; circostanza che non si sarebbe potuta verificare se non ci fosse stato il solaio; tuttavia, lo si ribadisce, non v'è alcuna certezza né della presenza del solaio tanto meno delle sue dimensioni (ad esempio avrebbe potuto avere le medesime dimensioni dei balconi ai piani superiori e quindi avrebbe avuto una superficie molto più contenuta rispetto a quella odierna).

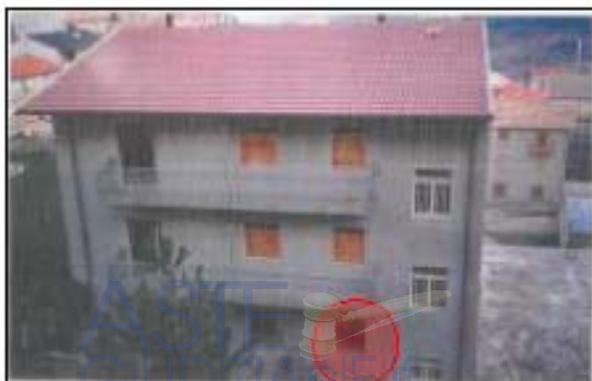
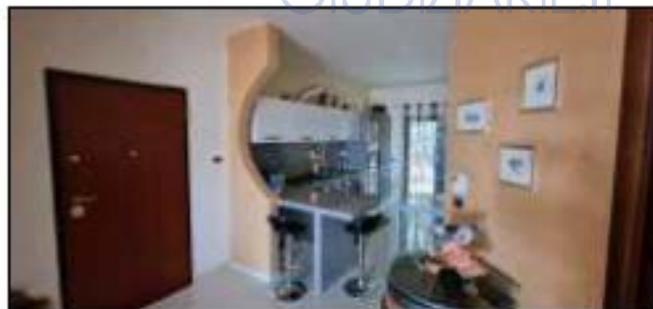
2. è stato modificata il prospetto ovest attraverso la realizzazione di una porta – finestra in luogo dell'originaria finestra nel locale cucina; la presenza di tale differenza si evince anche dalla documentazione fotografica consegnata con la richiesta di concessione edilizia in sanatoria; in particolare nella seguente figura n. 37 è possibile vedere, evidenziata in rosso la finestra di

cui alla richiesta di concessione edilizia, nella figura n.38 è invece possibile vedere la porta-finestra presente oggi:

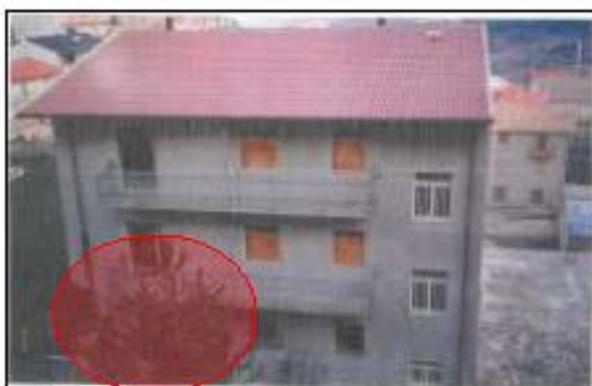
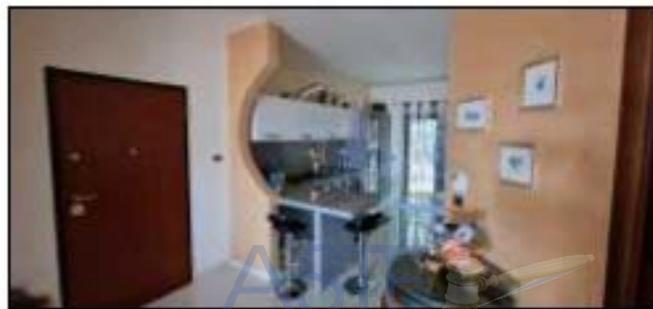
3. il prospetto ovest potrebbe essere stato modificato nuovamente, ma di ciò non v'è certezza, attraverso la realizzazione di una nuova porta - finestra in luogo dell'originaria finestra nel locale camera da letto; la presenza di tale difformità, si evincerebbe dall'esame della planimetria catastale allegata alla richiesta di condono edilizio, la quale non indica la presenza di una porta - finestra; l'assenza di una porta - finestra e, dunque, l'assenza della possibilità di uscire all'esterno lascerebbe intendere che il solesio, oggetto di discussione al precedente punto n.1, non fosse presente; purtroppo non è possibile evincere tale circostanza dalla documentazione fotografica consegnata con la richiesta di concessione edilizia in sanatoria; infatti, come si evince dalla seguente figura n.39, la vista della finestra o della porta - finestra è occultata dalla presenza di una alberatura (evidenziata in rosso); nella figura n.40 è invece possibile vedere la porta-finestra presente oggi:

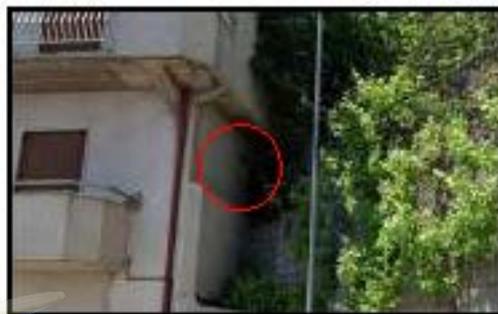
Fig.41 - Stralcio street view google maps

4. è stato modificato il prospetto nord attraverso la realizzazione di una finestra nel locale bagno; come si è già avuto modo di precisare in risposta al precedente quesito n.6, sul prospetto nord è presente un'apertura verso l'esterno, completa di infisso, ad oggi murata e di piccole dimensioni (cfr. fotografie dalla n.64 alla n.67 dell'all. n.26); la finestra è murata in quanto,

come si evince dalla fig.41, di seguito riportata, affaccia sul giardino privato di un fabbricato adiacente;
