TRIBUNALE ORDINARIO -
CASTROVILLARI

ESPROPRIAZIONI IMMOBILIARI

118/2023

CONSULENZA ESTIMATIVA GIUDIZIARIA

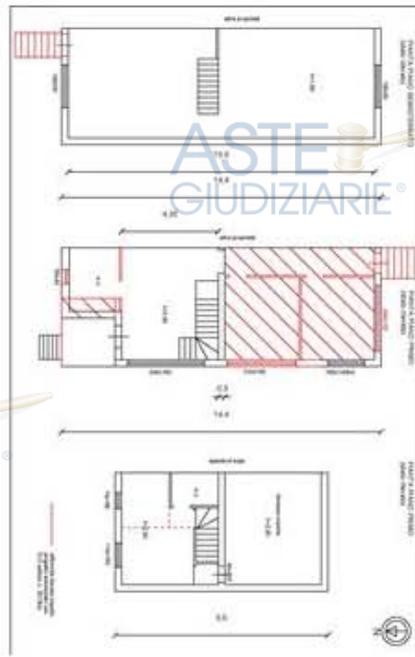
planimetrie stato di fatto rilevato

Sono state rilevate le seguenti difformità: Rispetto agli elaborati grafici di progetto, l'appartamento presenta le seguenti difformità: -al piano terra è stata eseguita la chiusura del portico posteriore (lato sud) previsto in progetto come aperto su due lati, con la conseguente realizzazione di due camere, un corridoio ed un secondo ingresso. Pertanto si è realizzato un incremento di volumetria. -al piano primo, si è rilevata una diversa distribuzione degli spazi interni, ma senza incremento della cubatura. -il piano seminterrato è stato unificato creando un unico ambiente e realizzando anche un accesso diretto dall'esterno, reso possibile da una scala ubicata sul prospetto nord.

L'immobile risulta **non conforme e non regolarizzabile**.

- sanatoria delle sole opere interne che non hanno comportato aumento di volumetria: €.1.500,00

Pertanto non è regolarizzabile la parte che ha comportato un incremento di volumetria mentre sono invece regolarizzabili le altre opere. Si annota inoltre che dalla documentazione reperita presso l'Ufficio Tecnico del Comune di Cassano all'Ionio, relativamente all'unità immobiliare in oggetto, è stata trovata una richiesta di Permesso di Costruire in sanatoria presentata [REDACTED]

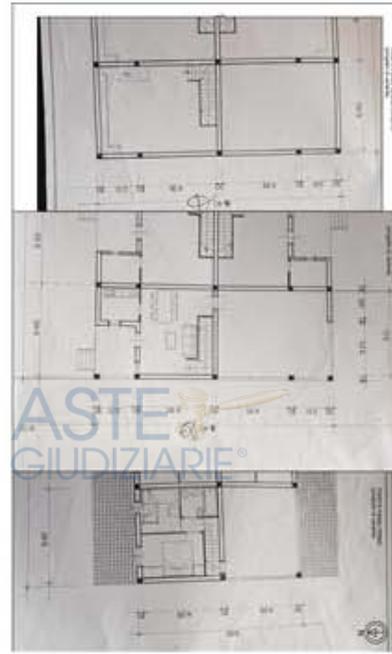
planimetrie autorizzate

-al piano terra è stata eseguita la chiusura del portico posteriore (lato sud) previsto in progetto come aperto su due lati, con la conseguente realizzazione di due camere, un corridoio ed un secondo ingresso. Pertanto si è realizzato un incremento di volumetria.

-al piano primo, si è rilevata una diversa distribuzione degli spazi interni, ma senza incremento della cubatura.

-il piano seminterrato è stato unificato creando un unico ambiente e realizzando anche un accesso diretto dall'esterno, reso possibile da una scala ubicata sul prospetto nord.

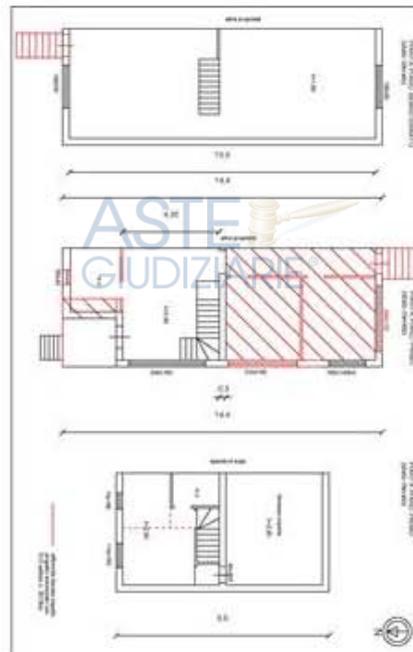
planimetrie stato di fatto rilevato

Sono state rilevate le seguenti difformità: Rispetto alla planimetria catastale reperita negli atti dell'Agenzia delle Entrate, presenta le seguenti difformità: -al piano terra, nella diversa distribuzione degli spazi interni, mediante l'esecuzione di tramezzature per l'ottenimento di ulteriori vani; realizzazione di un secondo ingresso nel prospetto posteriore, con relativa scala di accesso. -al piano primo, nella diversa distribuzione degli spazi interni con l'assenza di alcuni tramezzi. -al piano seminterrato, la presenza di un ingresso direttamente dall'esterno, con relativa scala di accesso (ALLEGATO 4 e ALLEGATO 5).

L'immobile risulta **non conforme, ma regolarizzabile**.

- aggiornamento catastale: € 800,00

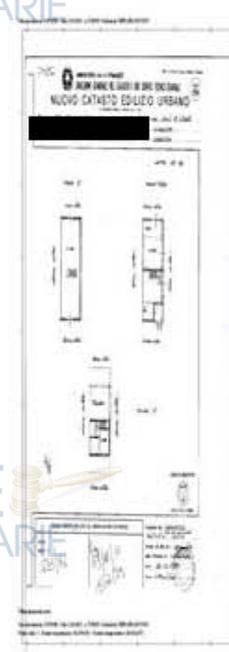
planimetrie catastali

-al piano terra, nella diversa distribuzione degli spazi interni, mediante l'esecuzione di tramezzature per l'ottenimento di ulteriori vani; realizzazione di un secondo ingresso nel prospetto posteriore, con relativa scala di accesso.

-al piano primo, nella diversa distribuzione degli spazi interni con l'assenza di alcuni tramezzi.

-al piano seminterrato, la presenza di un ingresso direttamente dall'esterno, con relativa scala di accesso (ALLEGATO 4 e ALLEGATO 5).

Per cui l'immobile viene trasferito nello stato di fatto in cui si trova e l'aggiudicatario ha l'onere di redigere la pratica comunale per sanare la diversa distribuzione interna e provvedere all'aggiornamento presso l'Agenzia delle Entrate della planimetria catastale e il costo di tali attività verrà decurtato dal prezzo di stima.

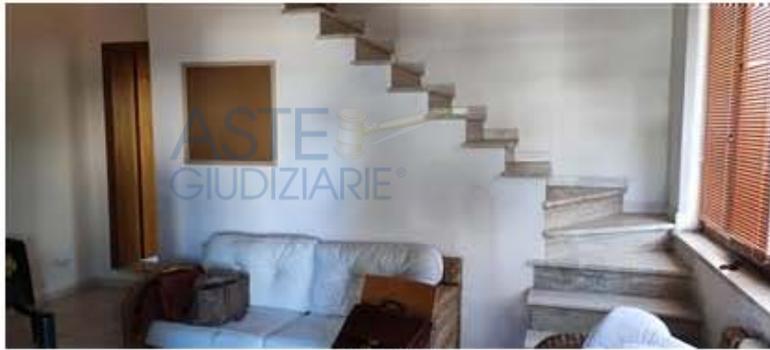
La superficie coperta lorda non conforme è riferita alla superficie che ha comportato la maggiore volumetria realizzata con la chiusura del porticato lato sud al piano terra e maggiore superficie del wc al piano terra. Ai fini della valutazione, tale superficie verrà computata al 50%.

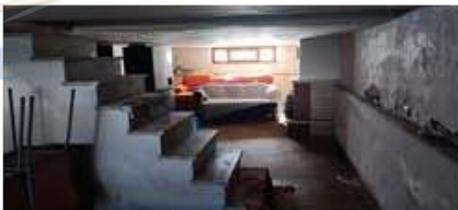
-il piano seminterrato è stato unificato creando un unico ambiente e realizzando anche un accesso diretto dall'esterno, reso possibile da una scala ubicata sul prospetto nord.

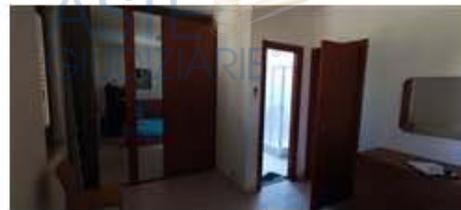
piano primo

-al piano primo, si è rilevata una diversa distribuzione degli spazi interni, ma senza incremento della cubatura.

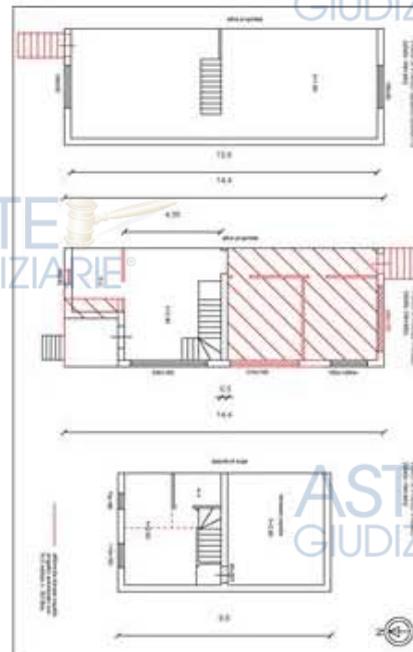
Planimetrie dello stato di fatto rilevato

La superficie commerciale, dell'unità abitativa, misurata in sede di sopralluogo, risulta essere di 141 mq (circa) come da seguente calcolo:
