# TRIBUNALE ORDINARIO - CASTROVILLARI

### 124/2025

## CONSULENZA ESTIMATIVA GIUDIZIARIA

**A** **appartamento** a TERRANOVA DA SIBARI Via Sibari 20, della superficie commerciale di **189,20** mq per la quota di 1/1 di piena proprietà ( \*\*\* DATO OSCURATO \*\*\* )

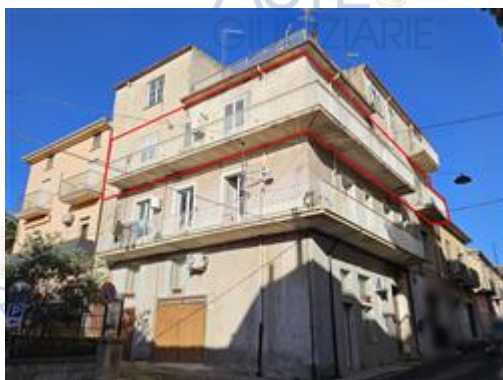
Foto 1 - Esterni con indicazione appartamento

Appartamento sito nel Comune di Terranova da Sibari (CS), posto al piano secondo (terzo fuori terra) e facente parte di un fabbricato di maggiore consistenza con struttura portante in muratura ordinaria. Detto fabbricato, composto da quattro piani fuori terra, è ubicato nel centro abitato di Terranova da Sibari.

Il fabbricato è costituito da solai realizzati con travi in ferro e tavelloni con sovrastante soletta in cemento armato e presenta una copertura con tetto a falde. Al piano secondo, dove è ubicato l'appartamento in oggetto, si accede dal vano scala centrale che serve il fabbricato. Non è presente l'ascensore.

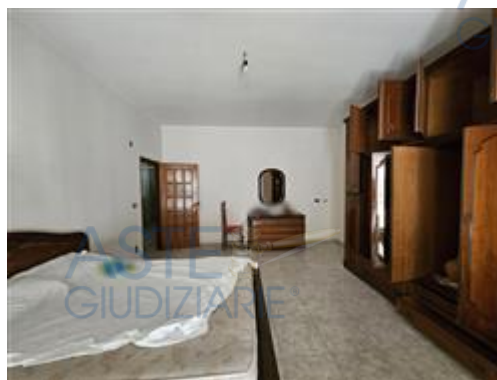
Foto 2 - Interni (Camera da letto matrimoniale)

Ampie porzioni dei soffitti e delle pareti presentano tracce di umidità e muffe, oltre a deterioramento ed esfoliazioni degli intonaci.

Le condizioni generali dell'appartamento risultano mediocri.
