# TRIBUNALE ORDINARIO - CASTROVILLARI

## ESPROPRIAZIONI IMMOBILIARI 130/2023

## CONSULENZA ESTIMATIVA GIUDIZIARIA

## LOTTO 1

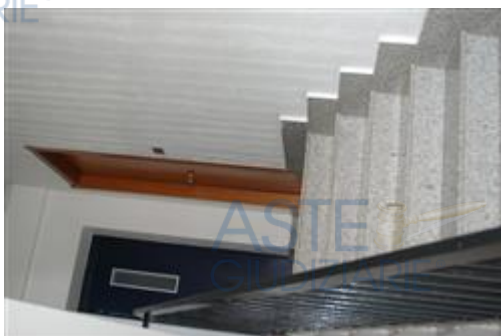
corpo scala condominiale

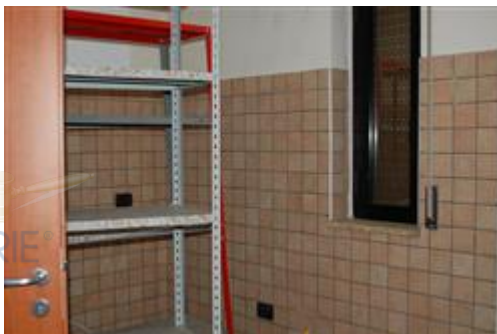
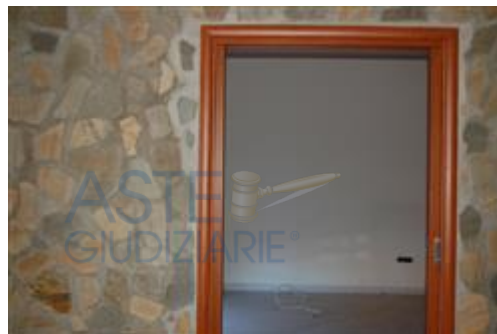
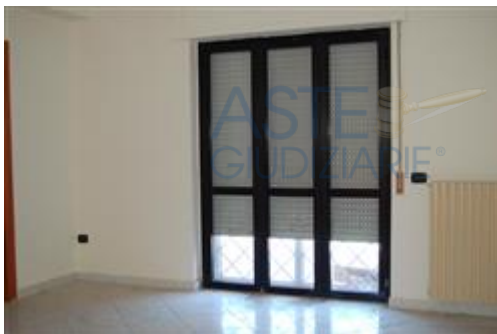
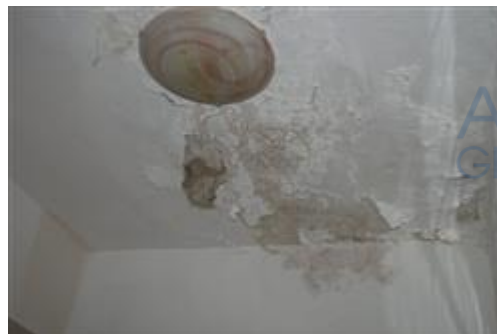
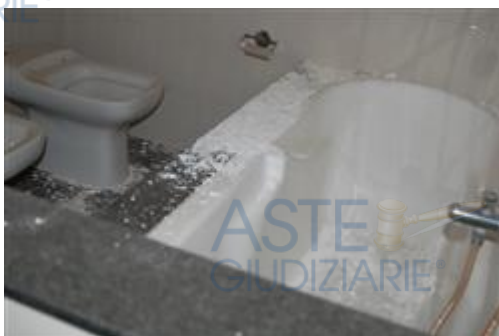
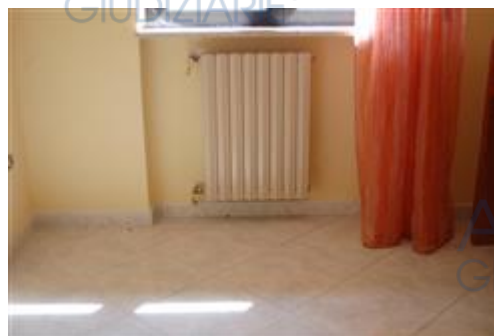
L'epoca di costruzione dell'intero fabbricato risale ai primi anni 1990. Le condizioni dell'appartamento sono nel complesso buone ad eccezione del bagno e della camera con terrazzino

che, come detto, presentano sul soffitto la tinteggiatura e l'intonaco deteriorati a causa di infiltrazioni d'acqua provenienti dall'appartamento sovrastante.

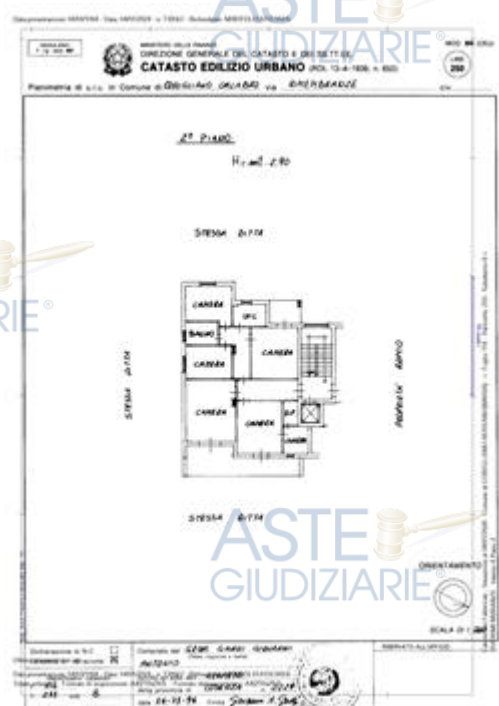
Planimetria catastale

Dal confronto della planimetria catastale con lo stato di fatto (Allegati nn.3-4) si rileva che il Lotto n.1 presenta una diversa distribuzione interna. La difformità catastale può essere sanata con la presentazione della variazione della planimetria catastale mediante procedura telematica Docfa, previa presentazione al comune di Corigliano-Rossano della pratica edilizia per la sanatoria ai sensi dell'art.37 del DPR 380/2001. I costi per la variazione della planimetria catastale possono essere valutati in un importo complessivo di €800,00 comprensivo di diritti, spese tecniche e oneri fiscali.

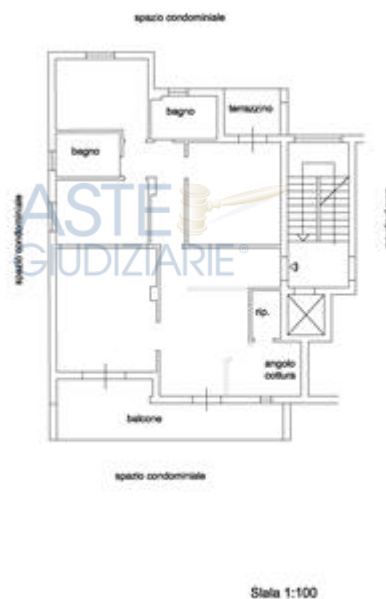
Planimetria di rilievo

L'appartamento pignorato è ubicato al primo piano ed ha accesso dal corpo scala condominiale. L'appartamento al momento del sopralluogo è risultato non abitato. L'appartamento è suddiviso in una zona giorno e una zona notte. La zona giorno è composta da un ingresso-pranzo con angolo cottura, un ripostiglio e un soggiorno. Dall'ingresso-pranzo e dal soggiorno si accede al balcone. La zona notte è composta da tre camere, un disimpegno e due bagni. Una delle camere è fornita di terrazzino. La situazione attuale è difforme dalla planimetria catastale per una diversa distribuzione interna della zona giorno. Gli infissi esterni sono in alluminio e tapparella in PVC; gli infissi della zona giorno sono forniti di grata esterna in ferro; la porta d'ingresso è del tipo blindato; le porte interne sono in legno tamburato; la pavimentazione è per la maggior parte in monocottura tranne nella zona ingresso-pranzo realizzata in laminato. L'impianto elettrico è sottotraccia e al momento del sopralluogo non era allacciato alla rete elettrica pubblica. L'impianto di riscaldamento è realizzato con elementi radianti in ghisa e caldaia a gas collocata nel balcone; al momento del sopralluogo la caldaia non era allacciata alla rete gas pubblica. Un bagno è fornito di doccia, mentre l'altro è fornito di vasca da bagno. Quest'ultimo bagno si presenta in cattive condizioni con il lavabo rotto e con rigonfiamenti della tinteggiatura e distacchi di intonaco sul soffitto, provocati da infiltrazioni d'acqua provenienti dall'appartamento sovrastante. Le infiltrazioni d'acqua sono state riscontrate anche nella camera da letto con terrazzino. il soffitto dell'ingresso-pranzo con angolo cottura è realizzato con un gioco di controsoffittatura mancante, però dei faretti ad incasso. L'appartamento misura una superficie lorda pari a mq 131,50 oltre il balcone e il terrazzino della superficie complessiva di mq 25. La superficie netta è pari a mq 111,40 ed è così distribuita: ingresso-pranzo-angolo cottura mq 30, ripostiglio mq 2,5, soggiorno mq 21,80, camera mq 16,90, camera mq 10,50, camera mq 12, disimpegno mq 7,70, bagno mq 5, bagno mq 5.
