# TRIBUNALE ORDINARIO - CASTROVILLARI

### 136/2022

## CONSULENZA ESTIMATIVA GIUDIZIARIA

## LOTTO 1

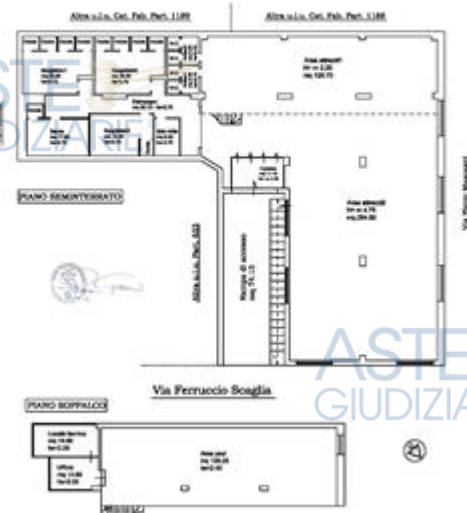
Planimetria stato di fatto

Dalla rilevazione eseguita dallo scrivente nei sopralluoghi peritali indicati in premessa, si è notato che l'unità immobiliare adibita a locale commerciale ad uso palestra, posta ad un livello sottostrada (Piano seminterrato) (**Alleg. 23 e Alleg. 31 foto dalla n°49 alla foto n° 78**) risulta essere nel complesso in buone condizioni manutentive. L'accesso all'immobile si ha entrando dalla rampa di accesso sul lato nord-est con un primo accesso da una serranda metallica e da qui con un secondo accesso ricavato attraverso una struttura in alluminio realizzata internamente. L'unità immobiliare è composta da un zona d'ingresso, da due ampie aree attrezzi identificate dallo scrivente con 1 e 2, da un disimpegno, da quattro Wc con due zone antiWc identificate dallo scrivente con 1 e 2, da tre spogliatoi di cui due dotati di n.4 docce ciascuno per un totale di 8 docce e l'ultimo spogliatoio dotato di n.1 doccia, identificate dallo scrivente con 1, 2 e 3, un zona sauna dotata di una doccia, da una sala visite, da un soppalco realizzato abusivamente, a cui si accede attraverso una scala interna con struttura in acciaio e pedate in legno, composto da un ampia area pesi e dal solaio intermedio presente autorizzato di progetto, composto da un locale ufficio e un locale tecnico attraverso chiusure eseguite successivamente. Il locale tecnico è provvisto al suo interno di un serbatoio di accumulo d'acqua in acciaio zincato, un polmone autoclave con la presenza di un quadro elettrico e un motore elettrico e la una rete idrica collegata ad n. 5 di scaldabagni elettrici presenti di varie dimensioni per la produzione di acqua calda sanitaria. Il soppalco realizzato abusivamente si trova a un livello più basso del solaio intermedio realizzato di progetto. La pavimentazione presente all'interno della palestra è diversamente composta, la parte inferiore da una parte in lineoleum di parquet e da una parte in gres e la parte superiore costituita dal soppalco in moquette con la parte del locale tecnico non pavimentato

con il solo massetto il cls. Le pareti si presentano rivestite diversamente composte inferiormente in parte in tessuto e in parte con relativo intonaco e relativa pitturazione, superiormente in parte in tessuto e in parte con relativo intonaco e relativa pitturazione ad eccezione del locale tecnico allo stato rustico (*tra il locale tecnico e locale ufficio è presente una parete costituita in alluminio e un chiusura con grata in ferro tra lo stesso locale tecnico e l'area dei pesi*). I locali doccia e wc son ben rivestite in piastrelle di ceramica fino ad una certa altezza. Anche il soffitto si presenta diversamente composto, sia la parte inferiore che superiore con un controsoffitto in doghe di alluminio, parte con relativo intonaco e pitturazione, parte con sola pitturazione ad eccezione del locale tecnico allo stato rustico. Si nota una parte ben delimitata della pavimentazione in lineoleum di parquet nelle vicinanze dell'ingresso deteriorate, per la quale necessiterebbe la sostituzione; delle zone di pareti in alcuni degli spogliatoi presenti con distacchi di intonaco e macchie di umidità sul soffitto. Allo stesso modo sul controsoffitto in corrispondenza dell'accesso al soppalco, parti di doghe in alluminio hanno perso la loro colorazione naturale, quindi, necessiterebbero di un nuovo ripristino. Le porte interne presenti sono in legno di colore rosso. Le finestre presenti sono in alluminio, con grate in ferro poste esternamente. Esternamente l'accesso la rampa di accesso presenta una pavimentazione con lastre in pietra naturale, con relativo disegno caratterizzante una figura palestrata realizzato in pezzi di mattoni pieni e pietre naturali; la gradinata presente sul lato destro della rampa è pavimentata. Alla fine della stessa gradinata, in corrispondenza dell'ultima pedata, è presente un vano chiuso da una porta realizzata in ferro. L'unità immobiliare in oggetto è dotata di allaccio alla rete idrica e fognante comunale; è provvista dell'impianto idrico con il contatore presente esternamente su via Pietro Mascagni; di un grosso impianto elettrico con un quadro elettrico di marca bticino, posto internamente in corrispondenza dell'ingresso del locale; è presente un impianto meccanico di ventilazione forzata dedicato con al ricambio e filtrazione dell'aria. Verificata, presso l'Ufficio Tecnico-Urbanistico, la mancanza di un certificato di agibilità, nulla viene riscontrato in merito alla certificazione dei vari impianti sia ai sensi della L. 5 marzo 1990, n. 46 e del successivo Decreto Ministeriale del 22 gennaio 2008, n. 37 che regola proprio la sicurezza degli impianti, motivo per il quale tutti gli impianti presenti andrebbero sicuramente verificati e riadeguati da Ditte specializzate. **In riferimento alla situazione urbanistica che verrà riportata nei punti che seguono, l'unità immobiliare esecutata in oggetto, dovrà essere soggetta ad una necessaria regolarizzazione così come riportato dall'Alleg. 25, con la destinazione d'uso di locale commerciale ad uso palestra con Categoria "D/6".** L'unità immobiliare in oggetto considerato la destinazione a locale commerciale ad uso palestra, non è dotato dell'APE (Attestazione di Prestazione Energetica).

STATO ATTUALE  
PIANTA PIANO SEMINTERATO  
CON SOFFALCO - Server  
Locale per attività sportiva  
Cassero di Cassero alla Torre (SIR) - Prato (Lecce)  
Foglio 37 Part. 790 - Sub 20 (m. 80,5)
