# TRIBUNALE ORDINARIO - CASTROVILLARI

### 14/2025

## CONSULENZA ESTIMATIVA GIUDIZIARIA

**A** appartamento a CORIGLIANO-ROSSANO Contrada Fossa - Area urbana di Rossano, della superficie commerciale di **60,50** mq per la quota di 1/1 di piena proprietà ( \*\*\* DATO OSCURATO \*\*\* )

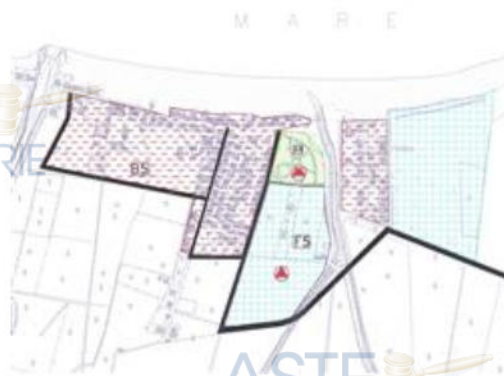
**8.3. CONFORMITÀ URBANISTICA:**

(normativa di riferimento: PRG)

L'immobile risulta **conforme**.

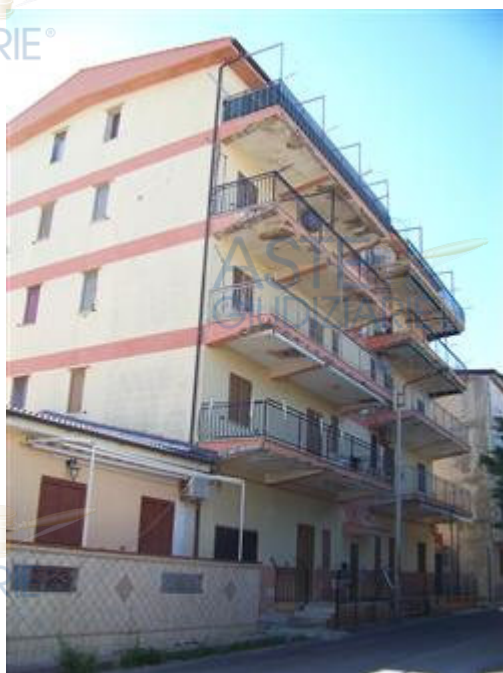
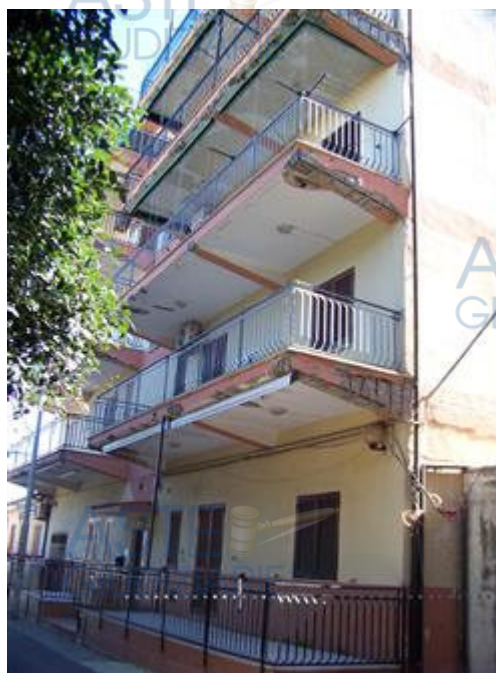
Trattasi di un appartamento di modeste dimensioni facente parte di un fabbricato costituito da un numero totale di venti appartamenti, di cui quelli posti al piano terra presentano un ingresso indipendente, mentre gli altri hanno un ingresso e un vano scale in comune. L'intero immobile è stato realizzato in cemento armato, con travi e pilastri, tetto a due falde. Di forma semplice e squadrata, ha un'impronta in pianta rettangolare, si sviluppa per cinque piani mantenendo le stesse caratteristiche. Con balconi in aggetto, finestre atte a garantire ottima areazione ed illuminazione al vano scala. Il condominio è dotato, come riportato in verbale, di cisterne condominiali per l'accumulo dell'acqua postabile, dotati di autoclave. Il portone principale d'ingresso è costituito da elementi in PVC e vetro, così come le finestre poste sui pianerottoli condominiali. L'ingresso principale è protetto da una piccola tettoia in cemento e tegole, è dotato di postazione citofonica. Il fabbricato si trova a pochi passi dalla spiaggia. Da un punto di vista architettonico non presenta alcun tipo di pregio nè caratteristiche di rilievo, inoltre la parte esterna non versa in buone condizioni; infatti si osservano notevoli distacchi di intonaco sulle facciate, ma soprattutto caduta di materiale importante dai sottobalconi, veri e propri distaccamenti di pezzi di calcestruzzo.
