TRIBUNALE ORDINARIO -
CASTROVILLARI

ESPROPRIAZIONI IMMOBILIARI
22/2023

CONSULENZA ESTIMATIVA GIUDIZIARIA

del 29/11/2023

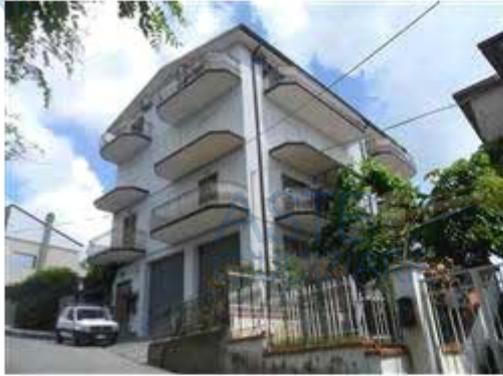
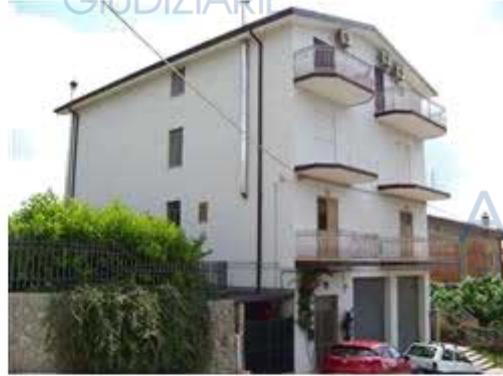
L'immobile oggetto di pignoramento fa parte di un fabbricato costituito da n.4 piano fuori terra; di cui un piano terra, primo e secondo piano, oltre una mansarda abitabile. L'immobile è stato realizzato in assenza di concessione edilizia, poi condonato negli anni successivi con due concessioni in sanatoria, la prima per il piano terra ed il primo piano, la seconda per il secondo ed il terzo piano; la sanatoria è corredata da annessa perizia giurata che ne attesta l'idoneità statica. Dai documenti estratti presso U.U.T.T. del Comune di Saracena si evince che è stato realizzato con travi e pilastri in c.a. che all'atto della sanatoria non presentava lesioni nè criticità. Da un punto di vista della distribuzione l'intero edificio è formato da n.2 magazzini al piano terra, di cui uno è appunto il Sub.4, più una cantina/tavernetta di pertinenza del Sub.10 (sempre al piano terra); un appartamento e rifinito al primo piano ovvero il Sub. 10 in cui risiedono stabilmente i coniugi [REDACTED] e [REDACTED] genitori degli esecutati; un appartamento posto al secondo piano in corso di definizione, sub.9 di proprietà del sig. di [REDACTED] ed una mansarda abitabile di proprietà terzi.

L'involucro esterno dell'edificio è completamente rifinito, con intonaco, infissi in alluminio solo negli appartamenti abitati, tetto completo di pluviali e discendenti oltre a canne fumarie a servizio degli appartamenti abitati, ringhiere metalliche sui balconi, solo degli appartamenti abitati, saracinesche metalliche dei magazzini; portone principale in alluminio, postazione citofonica e cassetta delle lettere.

L'accesso sia alle abitazioni che ai magazzini avviene direttamente da Viale del Lavoro. Il portone d'ingresso principale è costituito da elementi di alluminio e vetro; questo immette in un comodo vano ingresso comune, con pavimentazione in marmo, tinteggiatura alle pareti, lampadario e alloggio per i contatori. In questo ambiente sono collocate le scale di collegamento ai vari piani ed inoltre vi è una porta che da accesso al magazzino Sub.4 ed un'altra che immette alla cantina/tavernetta di pertinenza del Sub.10. Le scale presentano alzata e pedata rivestite in marmo; tutto il loro sviluppo è corredata da luci, corrimano e ringhiera in elementi metallici ed alluminio; sono completamente tinteggiate e rifinite; sono dotate inoltre di finestre, in alluminio e vetro, che garantiscono ottima areazione ed illuminazione.

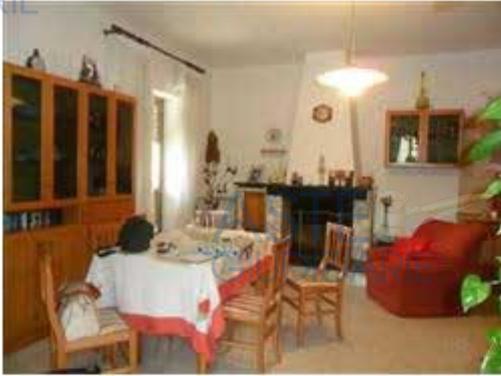
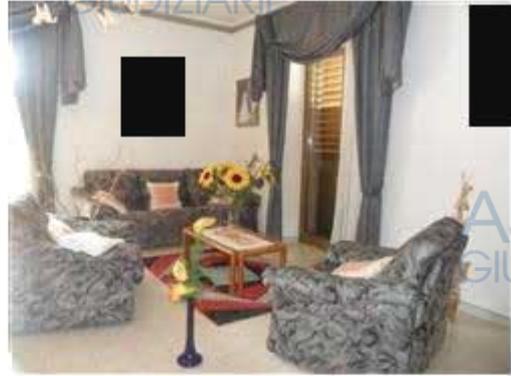
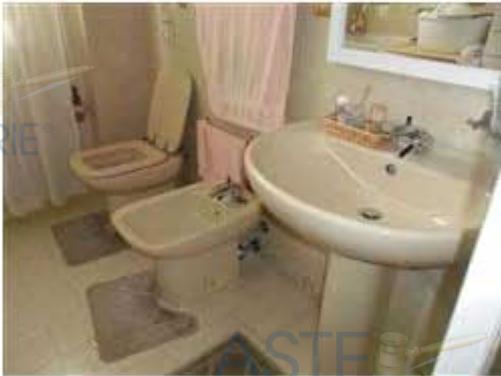
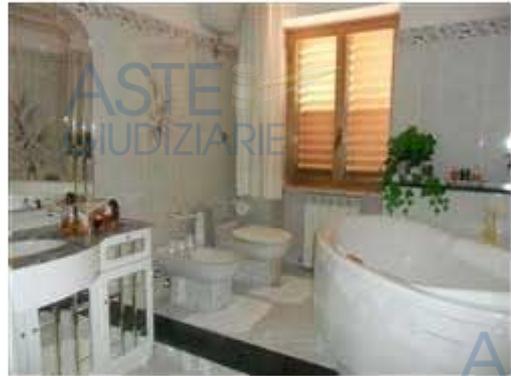
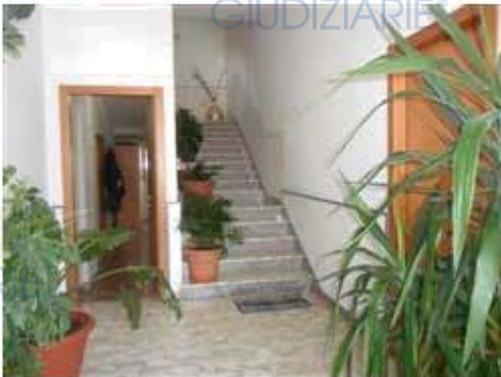
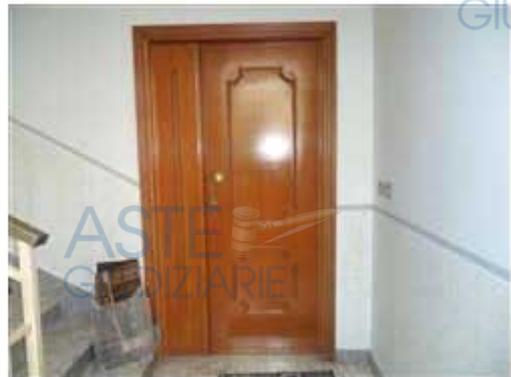
Nello specifico l'appartamento di circa 165mq oltre i balconi si sviluppa sul primo piano dell'immobile precedentemente descritto. L'ingresso immette in un comodo disimpegno/corridoio da cui si ha accesso alle varie stanze. Nello specifico vi è una comoda ed ampia cucina/sala da pranzo collegata con il soggiorno mediante un'apertura ad arco in cui è posta una comoda porta a soffietto per separare gli spazi; tali ambienti sono dotati di finestre e porte finestre con accesso ai balconi. Ci sono inoltre due servizi igienici e tre camere da letto. Il servizio igienico principale è dotato di WC, bidet, lavabo con mobiletto ad incasso e vasca da bagno ad angolo; il servizio igienico secondario è dotato di WC, bidet, lavabo, doccia con cabina in PVC, vaschetta/lavatoio, lavatrice e boiler per la produzione di acqua calda sanitaria. I bagni sono pavimentati con mattonelle in gres ceramico, con

rivestimento in mattonelle ceramiche delle superfici verticali per circa due metri e le restanti superfici, compresa l'intradosso del solaio, tinteggiate. La camera da letto principale è illuminata ed areata da una porta-finestra con affaccio su un balcone, mentre nella altre stanze vi è la presenza di finestre per l'illuminazione e l'areazione. Gli infissi esterni sono in alluminio, i battenti esterni, ed alluminio e vetro i battenti interni; le porte interne sono in legno di buona fattura e ben mantenute; anche il portoncino d'ingresso, ad un battente e mezzo, è in legno di buona fattura. Tutte le stanze sono pavimentate con mattonelle in gres ceramico, si presentano completamente tinteggiate e rifinite. L'appartamento è dotato di postazione citofonica, di impianto di riscaldamento con termosifoni in alluminio elettati; inoltre nella cucina è presente un camino a legna. Tutti i balconi presenti sono in aggetto con ringhiera metallica ed in uno, quello afferente al soggiorno, è stata posta una superfetazione, ovvero parte dello stesso è stato chiuso con elementi in alluminio e vetro, creando dunque un volume aggiuntivo. Tale volume in più non è presente nelle documentazione comunale né in quella catastale, pertanto necessita di una sanatoria.

Nell'insieme l'appartamento è completamente arredato, ben mantenuto, in ottimo stato.

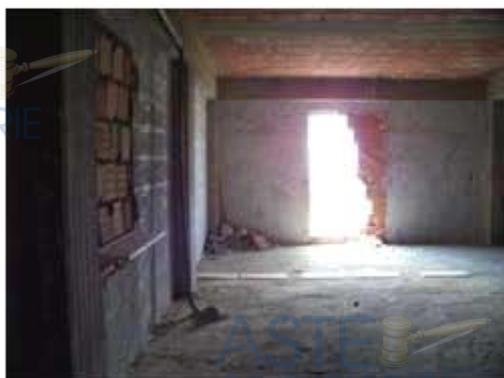
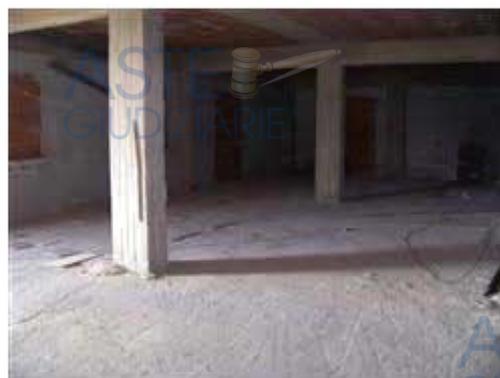
Trattasi di un appartamento di circa 165mq, posto al secondo piano dell'immobile prima descritto. Presenta in comune con l'intero fabbricato l'androne d'ingresso ed il vano scala. Il bene pignorato nella sua parte interna è completamente allo stato rustico senza intonaci, né massetto, né alcun tipo di pavimentazione. Non sono presenti le divisioni, né tanto meno è presente alcun tipo di impianto. La porta d'ingresso è costituita da un foglio di legno truciolato compattato incernierato al telaio. I balconi in aggetto non presentano ringhiere; sia le finestre che le porte finestre, sono chiuse con blocchi forati, rimane aperta solo una per consentire areazione ed illuminazione.

Per come descritto il bene risulta essere libero e sgombero da qualsivoglia oggetto.
