TRIBUNALE ORDINARIO - CASTROVILLARI

ESPROPRIAZIONI IMMOBILIARI

32/2025

CONSULENZA ESTIMATIVA GIUDIZIARIA

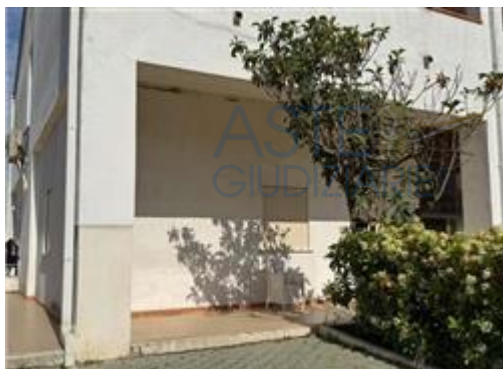
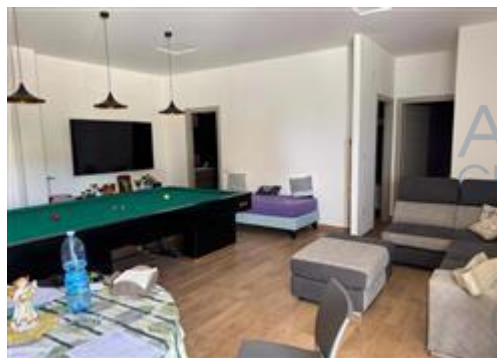
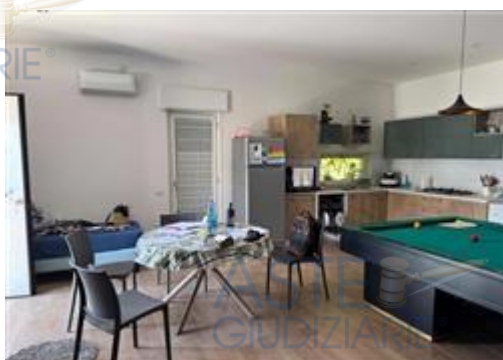
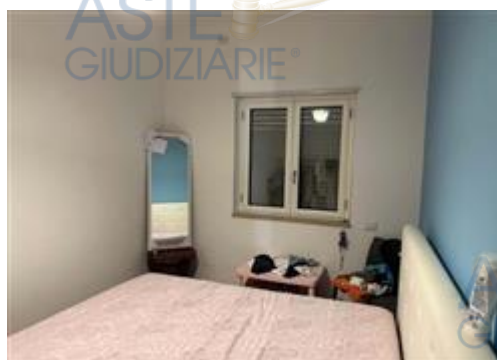
L'intero appartamento è tenuto in soddisfacente stato di conservazione, le pareti sono opportunamente intonacate e tinteggiate, i pavimenti sono in gres porcellanato in buono stato di conservazione, così come i rivestimenti e i sanitari del bagno. Le porte interne in legno tipologia a battente, lo stesso è provvisto di portoncino d'ingresso blindato, gli infissi esterni sono in PVC con doppi vetri protetti da oscuranti tipo tapparelle in materiale plastico in buone condizioni. L'immobile è provvisto di impianto elettrico è del tipo sottotraccia, e di impianto idrico sanitario, è dotato di impianto di condizionamento caldo freddo a pompa di calore tipologia split.

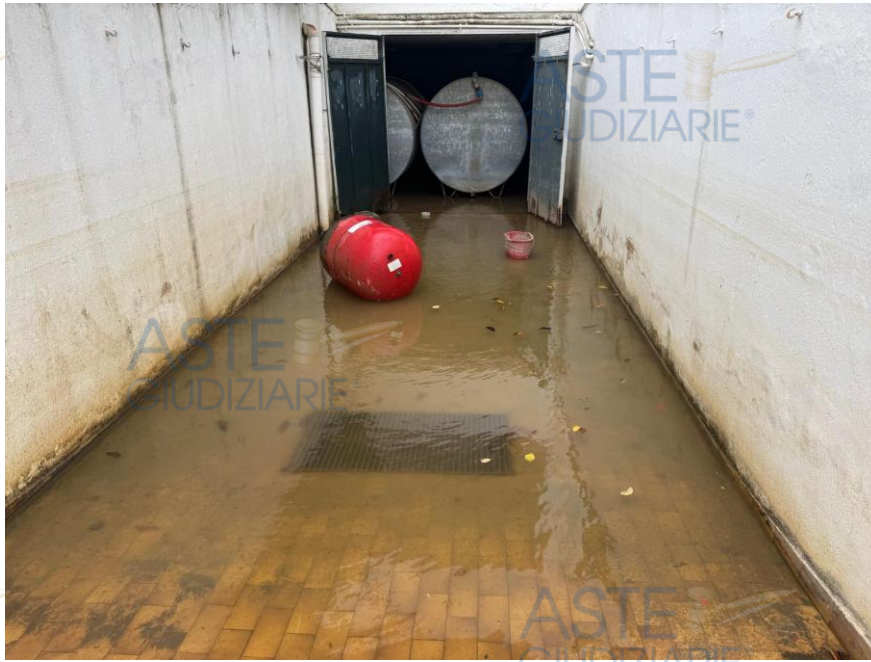
Foto locale oggetto di Procedura

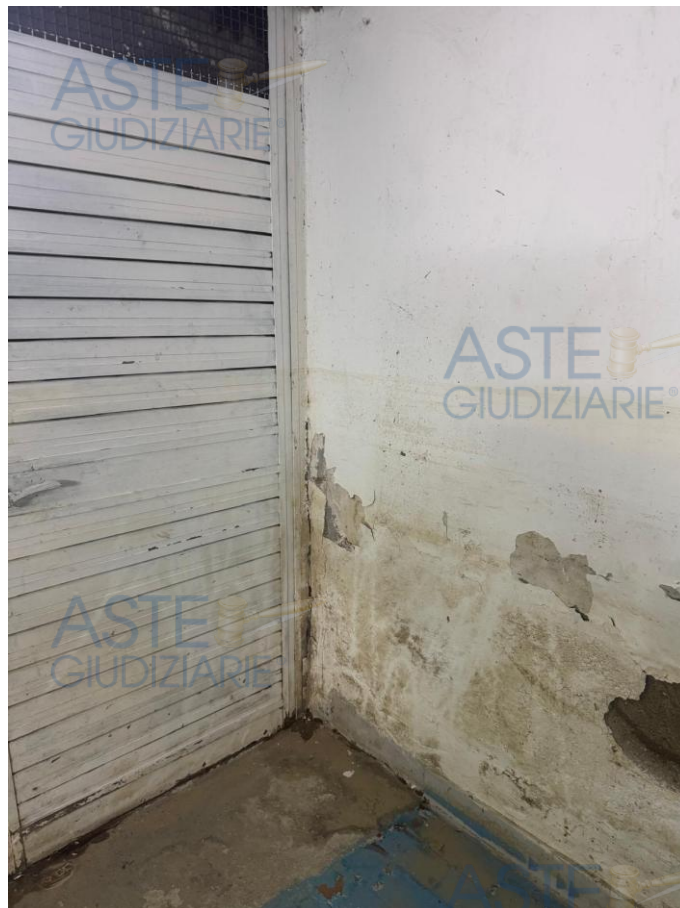
Foto locale livello raggiunto dall'acqua piovana

3. Rifacimento Impianto Elettrico: a seguito dell'alluvione, l'impianto deve essere sostituito integralmente per motivi di sicurezza (cavi deteriorati e infiltrazioni nelle guaine).
