**PREMESSA**

In data 13/02/2024 il giudice dell'esecuzione, vista la richiesta di integrazione peritale formulata dalla parte debitrice nel ricorso in opposizione, ha chiesto allo scrivente una perizia integrativa nella quale si chiarisca:

- L'entità delle lesioni strutturali lamentate;
- La presenza di una apertura "a botola" che consente l'accesso ad un locale sottostante;

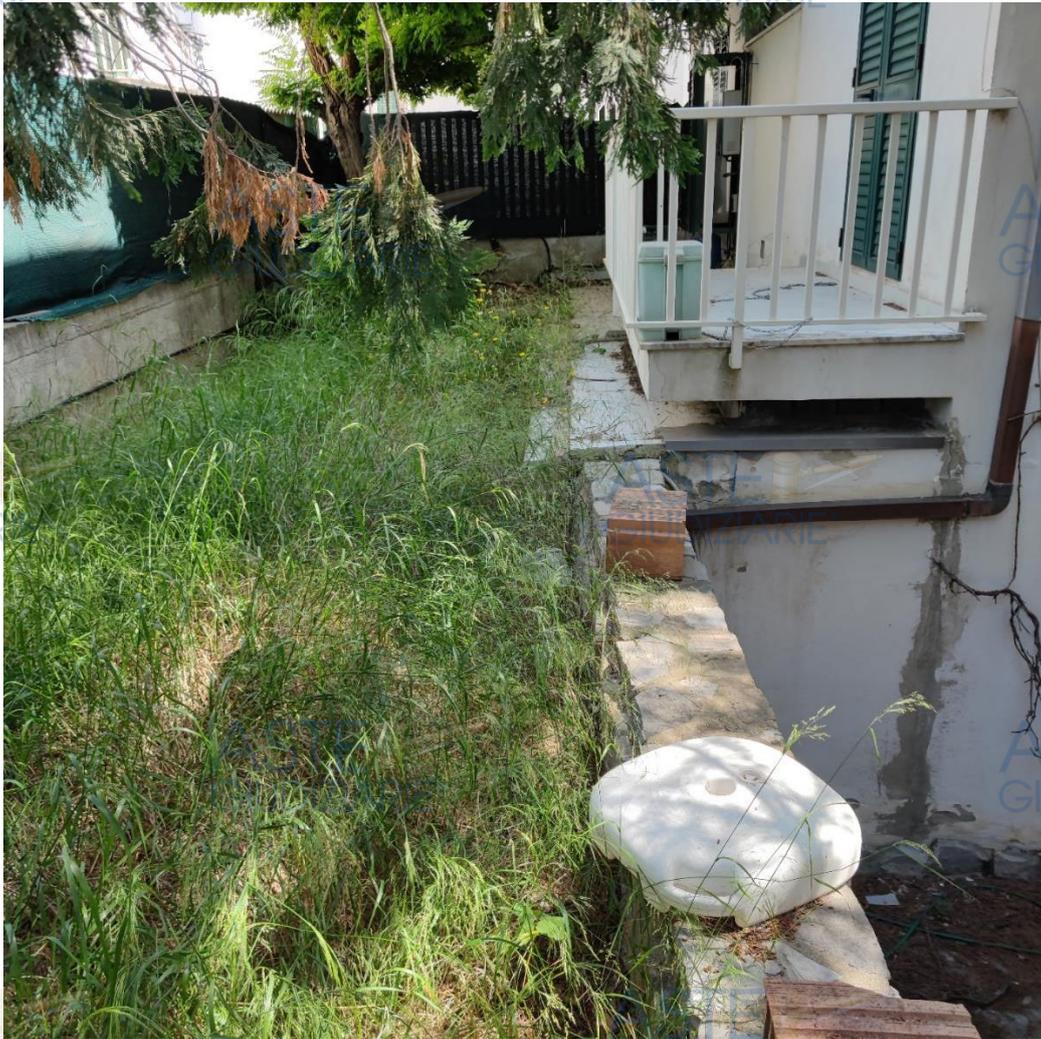
Foto del 09/06/2023

In merito alle lesioni strutturali presenti al piano seminterrato, riguardando esclusivamente l'intercapedine e la scala esterna, non sono da considerarsi compromettenti la stabilità dell'edificio poiché in primis, queste lesioni, di cui più avanti si scriverà dettagliatamente, non hanno modificato la quota del pavimento e secondariamente, dalla data del primo sopralluogo ad oggi (circa 8 mesi), le stesse non mostrano segni di peggioramento e non presentano segnali di pericolo, così come le fessurazioni dell'intonaco presenti all'interno,

Vi è innanzitutto da chiarire che le criticità in oggetto, riguardano esclusivamente il piano seminterrato limitatamente alla porzione fuori sagoma e non coinvolgono quindi l'intero manufatto, dove ai piani superiori è presente solo qualche lesione capillare dell'intonaco.

In corrispondenza della linea verticale tra il fabbricato ed il corpo al di fuori della sagoma dello stesso, si rileva chiaramente un distacco che indica una disomogeneità esecutiva tra i due corpi di fabbrica. Detta disomogeneità, causata molto probabilmente da riprese di muratura o eventualmente di impiego di materiali diversi e comunque non opportunamente legati, dal punto di vista strutturale non è da considerarsi come segnale di dissesto anche in considerazione del fatto, peraltro già accennato in premessa, che non sono stati riscontrati cedimenti fondali.

Sulla base di quanto sopra illustrato, non sussiste la condizione di effettuare lavori di “messa in sicurezza”, ma semplicemente lavori manutentivi al fine di risolvere i problemi causati dall’infiltrazione di acqua meteorica.

Si precisa inoltre, che da quanto si può evincere dalla Relazione Tecnica di Stima, si è già tenuto conto in fase di valutazione di detta circostanza e si è ribassato del 20% il valore di mercato pervenuto mediante la stima comparativa, comportando un ribasso di € 50.979,98.
