**TRIBUNALE ORDINARIO -
CASTROVILLARI**

**ESPROPRIAZIONI IMMOBILIARI
43/2024**

CONSULENZA ESTIMATIVA GIUDIZIARIA

A appartamento a CROSIA Via Salvador Allende 24, frazione Mirto, della superficie commerciale di **173,81** mq per la quota di:

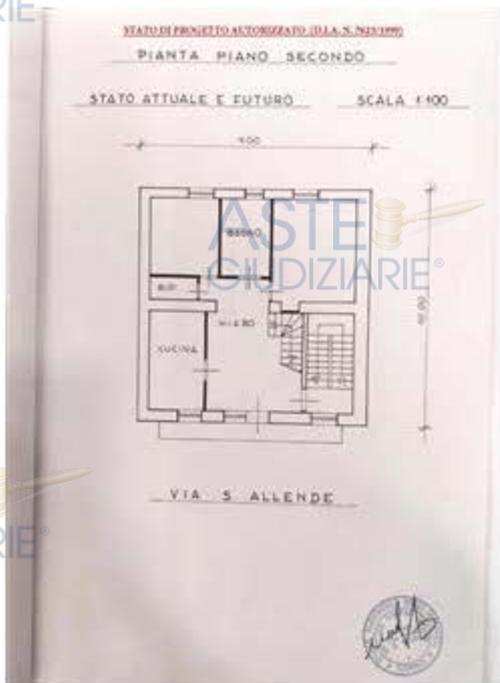
PLANIMETRIA APPARTAMENTO PIGNORATO sc. 1:100

Sono state rilevate le seguenti difformità: Dal confronto tra lo stato di fatto e quello autorizzato si rileva la diversa sistemazione degli ambienti interni, con un diverso posizionamento delle tramezzature ed aperture, sia a piano 2° che a piano 3°, e lieve modifica del prospetto su via Allende, mediante la chiusura di una finestra per piano. (normativa di riferimento: DPR 380/2001)

STATO DI FATTO PIANO SECONDO

Le difformità sono regolarizzabili mediante: Pratica edilizia in sanatoria presso il Comune di Crosia L'immobile risulta **non conforme, ma regolarizzabile**.

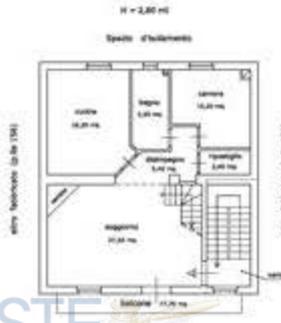
DATI METRICI APPARTAMENTO A PIANO 2°

- Superficie utile	mq. 67,20
- Superficie lorda	mq. 84,80
- Superficie balcone	mq. 17,70

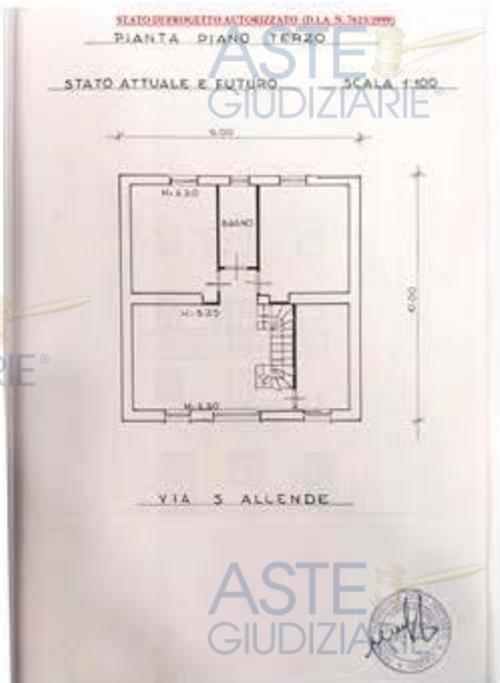
PLANIMETRIA APPARTAMENTO PIGNORATO sc. 1:100

STATO DI FATTO PIANO TERZO (mansardato)

DATI METRICI APPARTAMENTO A PIANO 3°

- Superficie utile	mq. 74,80
- Superficie lorda	mq. 93,00

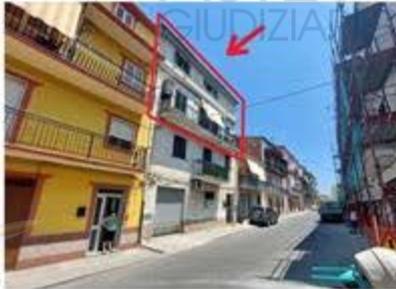
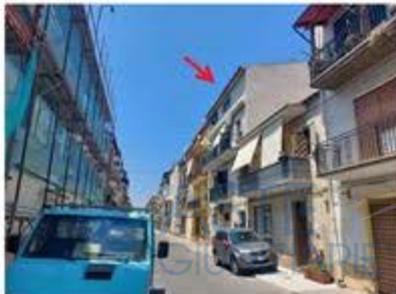
PARTICOLARI FOTOGRAFICI INTERNI DELL'APPARTAMENTO
PROSPETTO APPARTAMENTO FIGNORATO SU VIA S. ALLENDE
(foto al piano 2° e 3° di via S. Alende, civico n.24)

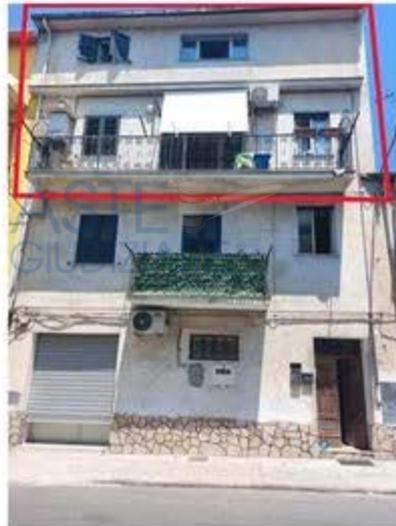
PARTICOLARE FOTOGRAFICO ESTERNO DELL'APPARTAMENTO
PROSPETTO APPARTAMENTO FIGNORATO SU VIA S. ALLENDE
(foto al piano 2° e 3° di via S. Alende, civico n.24)

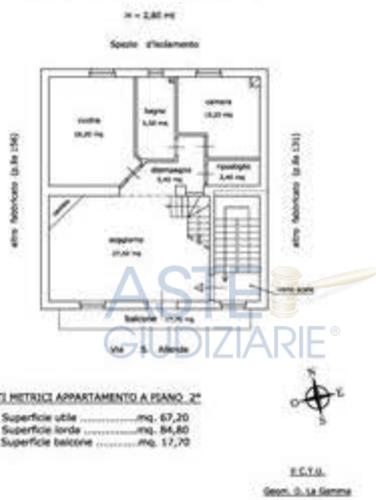
PLANIMETRIA APPARTAMENTO PIGNORATO sc. 1:100

STATO DI FATTO PIANO SECONDO

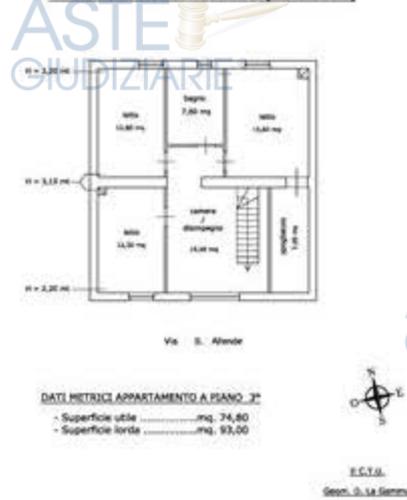
PLANIMETRIA APPARTAMENTO PIGNORATO sc. 1:100

STATO DI FATTO PIANO TERZO (mansardato)
