# TRIBUNALE ORDINARIO - CASTROVILLARI

**ESPROPRIAZIONI IMMOBILIARI**

**53/2024**

**CONSULENZA ESTIMATIVA GIUDIZIARIA**

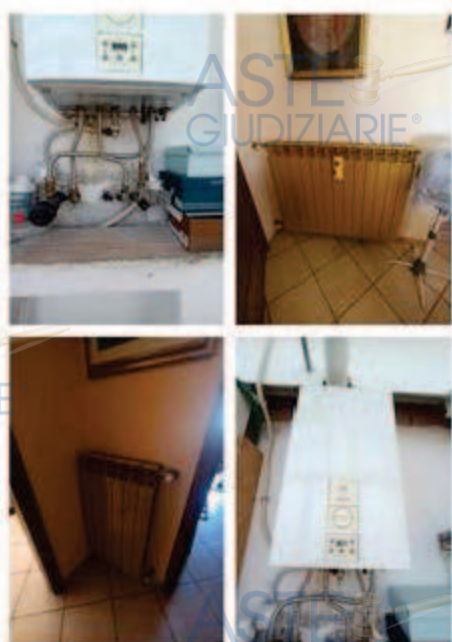
Impianto termico con caldaia a gas

Impianto termico: E' costituito da una vecchia caldaia standard di tipo murale montata a parete sul balcone lato nod alimentata a gas-metano. I terminali sono costituiti da radiatori in alluminio, montati a parete, in tutti i vani dell'appartamento, con impianto di distribuzione formato da condutture in polietilene. L'impianto di riscaldamento è funzionante, ma la caldaia è priva di scheda tecnica e del libretto delle manutenzioni e d'uso, ai sensi del D. lgs. 102.2014, ex D.P.R. n°412.93. E' altresì presente nella cucina, uno split a parete, ad inverter per il riscaldamento/raffrescamento.

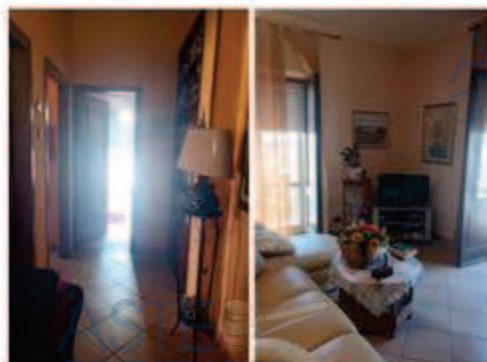
Interno appartamento

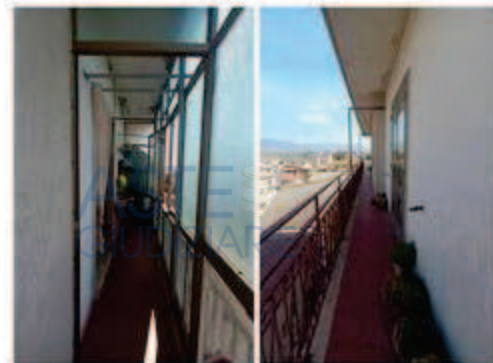
APPARTAMENTO AL PIANO 4° VISTA BALCONI  
PERMETRALI LATI SUD ED EST

Le ringhiere dei balconi sono di tipo metallico in mediocri condizioni di manutenzione. Il bagno e la cucina sono rivestiti con piastrelle in ceramica di tipo commerciale a " tutte pareti".

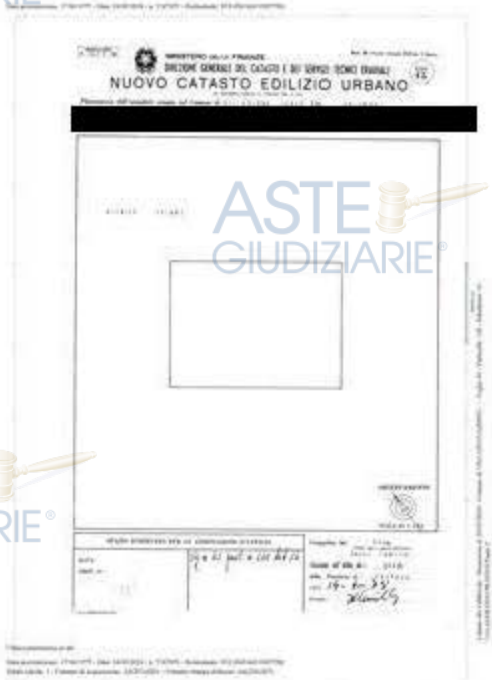
Scheda catastale del lastrico solare di copertura di maggior consistenza

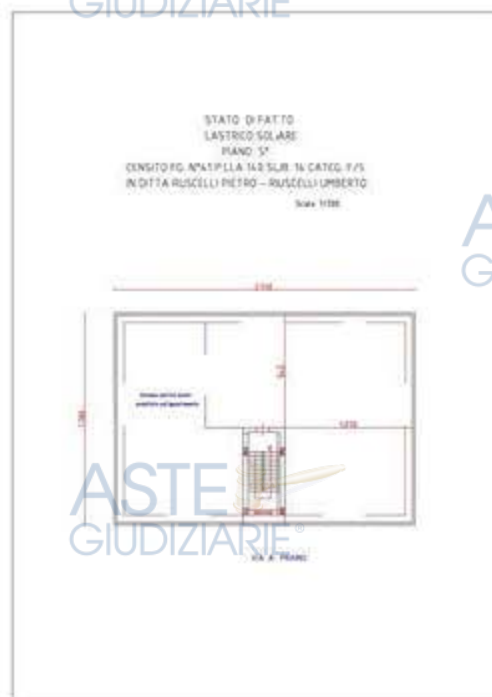
Planimetria stato di fatto del lastrico solare di copertura della palazzina di maggior consistenza

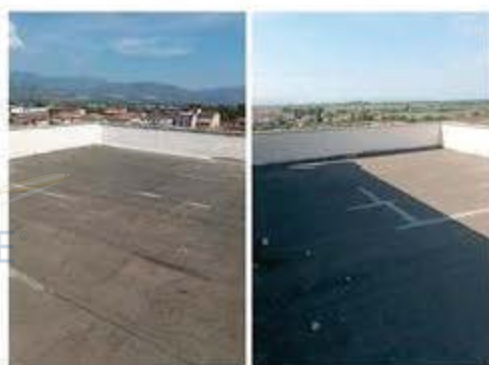
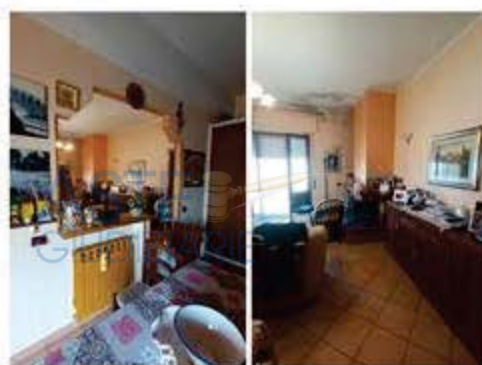
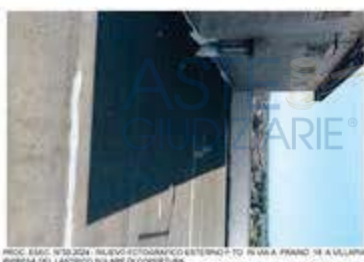
rilievo fotografico del lastrico solare di copertura di maggior consistenza

Nel corso dell'accesso lo stato di manutenzione è apparso appena sufficiente; sono presenti alcune tracce di muffe miste ad infiltrazioni di umidità e/o d'acqua su alcune pareti/soffitti dell'appartamento, provenienti dal sovrastante lastrico solare, sia in corrispondenza dell'angolo lato ovest del soggiorno, che in corrispondenza del soffitto del bagno.
