# TRIBUNALE ORDINARIO - CASTROVILLARI

### 54/2024

## CONSULENZA ESTIMATIVA GIUDIZIARIA

**A** appartamento a CORIGLIANO-ROSSANO VIA Luigi CAPALBO 29A - 29B, frazione CORIGLIANO CALABRO, quartiere Centro storico, della superficie commerciale di **236,36 mq** per la quota di:

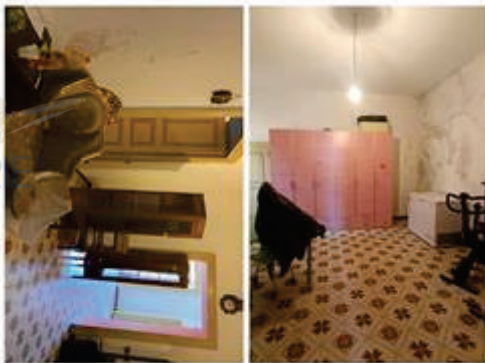
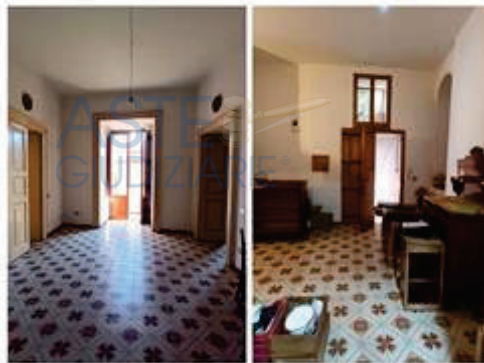
Foto interno appartamento al piano secondo . LOTTO 1

Foto interno appartamento al piano secondo - Lotto 1

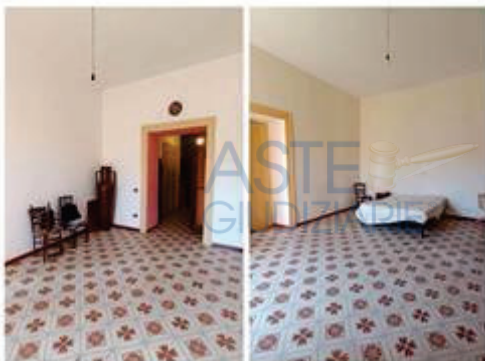
CTU ESECUZIONE IMMOBILIARE N°14/2024 R.G.E. TRIBUNALE DI CASTROVILLARI - INTERNO APPARTAMENTO AL PIANO SECONDO

Foto interno appartamento al piano secondo - LOTTO 1

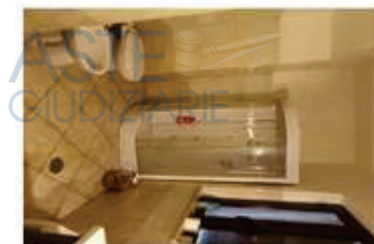
CTU ESECUZIONE IMMOBILIARE N°14/2024 R.G.E. TRIBUNALE DI CASTROVILLARI - INTERNO APPARTAMENTO AL PIANO SECONDO - BAGNO GRANDE

Bagno appartamento al piano secondo

battuto, con disegni antichizzati, in mediocri condizioni di manutenzione. I due bagni e la cucina dell'appartamento al piano secondo, sono rivestiti con piastrelle in ceramica di tipo commerciale a mezza parete. Il locale box-auto al piano terra si presenta allo stato rustico, privo di pavimentazione con sottotetto con travi in legno a vista e con serramento esterno di tipo metallico, con apertura ad avvolgimento. L'androne ed il vano scala sono pavimentati con lastroni di pietra naturale; le pareti sono intonacate ma in mediocri condizioni di manutenzione generale.

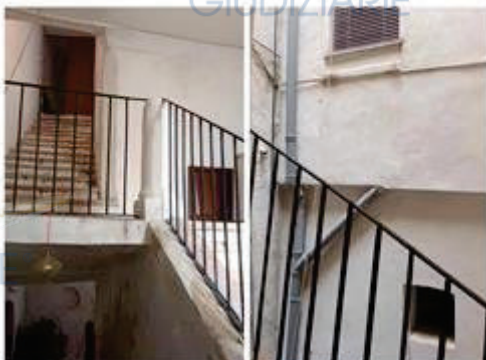
CTU ESECUZIONE IMMOBILIARE N°14/2024 R.G.E. TRIBUNALE DI CASTROVILLARI - SCALA INGRESSO PRINCIPALE APPARTAMENTO AL PIANO SECONDO

vano-scala e pozzoluce ingresso appartamento al piano secondo

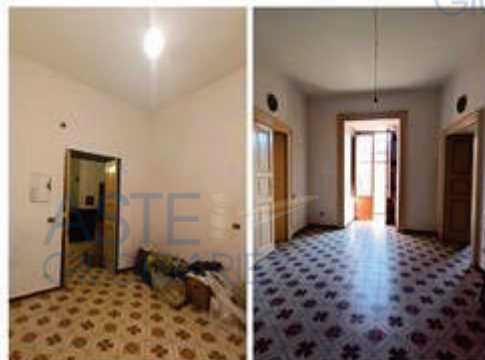
CTU ESECUZIONE IMMOBILIARE N°14/2024 R.G.E. TRIBUNALE DI CASTROVILLARI - INTERNO APPARTAMENTO AL PIANO SECONDO - VISTA INTERNO APPARTAMENTO PIANO SECONDO

Sale interne appartamento al piano secondo

Nel corso dell'accesso lo stato di manutenzione è apparso scarso; sono presenti diverse tracce di muffe miste ad infiltrazioni di umidità e/o d'acqua su alcune pareti/soffitti dell'appartamento al piano secondo, provenienti dai piani soprastanti. A seguito delle verifiche tecniche, compiute presso l'ufficio tecnico comunale, il CTU ha accertato, ai sensi della Legge n°178 del 30.12.2020, che il fabbricato di maggior consistenza, sicuramente non è stato realizzato in regime di edilizia residenziale pubblica convenzionata e/o agevolata, nè è stato finanziato in tutto od in parte con risorse pubbliche.

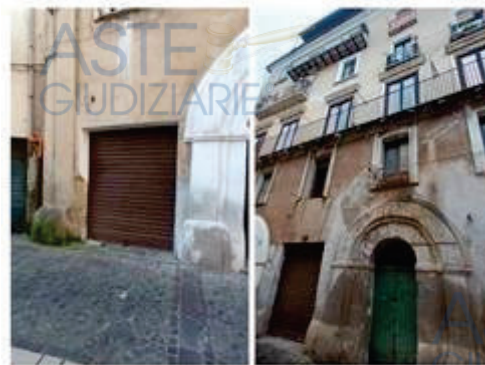
vista Beni Immobili da via L. Capalbo

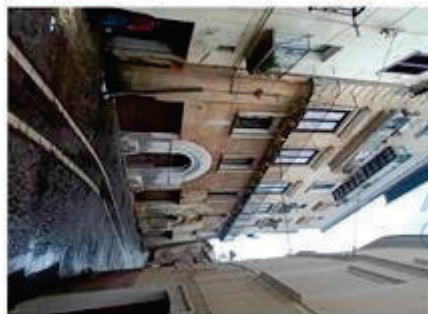
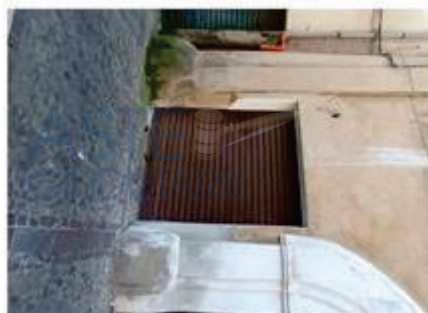
ESPEC. IMB. VITA DSA ROR TRIUNFALE DI CASTRONUOVO -  
PACCHIA LATO OVEST CON INGRESSO SECONDARIO DA VIA FRANCESCO POMETTI

Altro accesso lato via Francesco Pometti

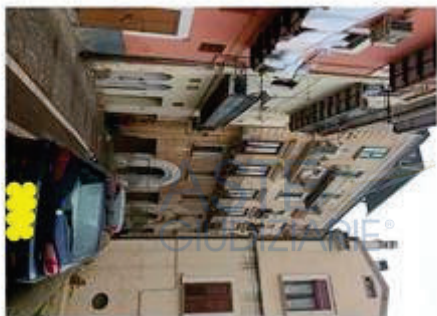
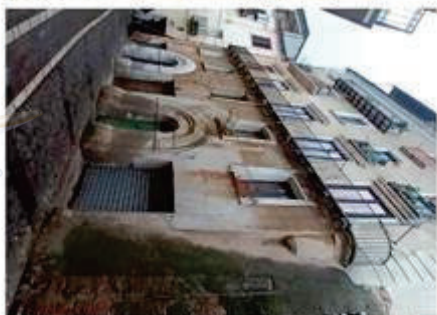
**Caratteristiche costruttive:** L'immobile di maggior consistenza, composto da n°5 piani fuori terra, visto dalla facciata Nord (via L. Capalbo) è stato realizzato con una struttura in muratura mista a pietrame, con i solai dei piani a doppie orditure ortogonali, di travi di tipo ligneo, con pavimenti in pietra naturale. Il vano-scala è di tipo a due rampe, con aperture/finestre in legno, pavimento in pietra naturale, ringhiera in ferro battuto, privo di ascensore.

**Opere di finiture:** Esternamente il fabbricato presenta le facciate intonacate e tinteggiate con pitturazione pagliarino di tipo antichizzato, che appare in condizioni di manutenzione generale mediocre.

FACCIALE NORD FABBRICATO DI MAGGIOR CONSISTENZA  
- VISTA DA VIA L. CAPALBO

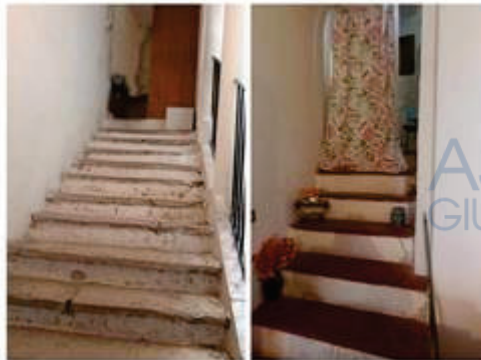
CTU ESECUZIONE IMMOBILIARE N° 2584 R.G.E. TRIBUNALE DI CASTROVILLARI - SCALA INTERNO  
APARTAMENTO AL PIANO 2° E STROPPIATO SUPERIORE DA VIA F. POMETTI

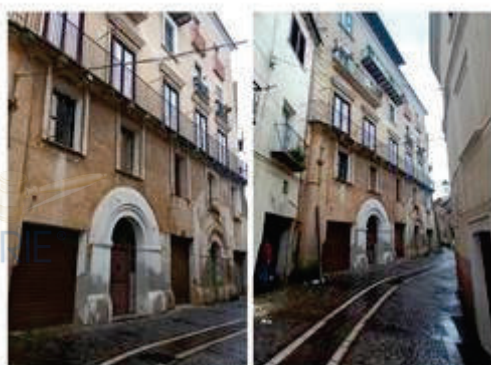
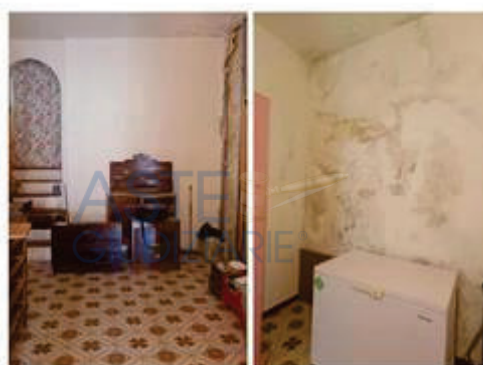
CTU ESECUZIONE IMMOBILIARE N° 2584 R.G.E. TRIBUNALE DI CASTROVILLARI - INTERNO APPARTAMENTO  
AL PIANO SECONDO - INGRESSO - NOTARE: INFILTRAZIONI E MACCHIE DI UMIDITA'

- ripristino impianti: temico - elettrico - idrico : €2.000,00

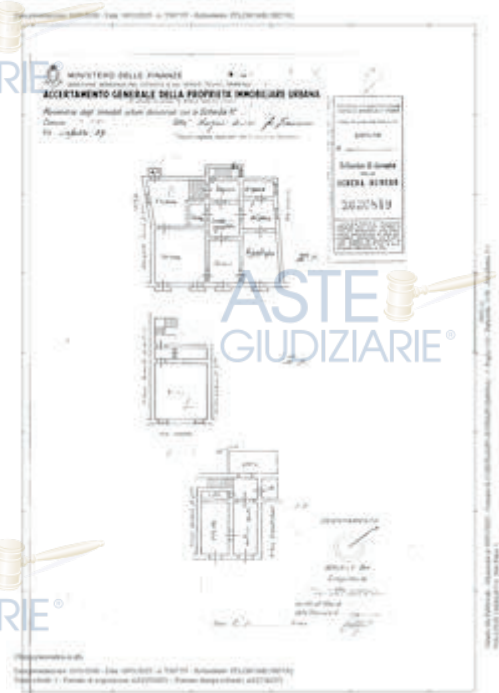
Sono state rilevate le seguenti difformità: Si fa rilevare che i tre B. I. individuano n°3 subalterni sulla medesima scheda catastale. Visto che si è individuato un solo Lotto, andrebbe regolarizzata la situazione catastale, con fusione dei tre subalterni: sub. 1, sub. 3 e sub. 4; creando un'unica U.I.U. con una sola scheda catastale. 1) - Per quanto concerne l'appartamento al piano secondo si fa rilevare che l'accesso alla cucina ed alla camera attigua, sono indicati sulla scheda catastale, con due aperture sulle strutture portanti trasversali. In realtà s'accede alla cucina ed alla camera attigua da due diverse aperture, praticate nella muratura portante longitudinale. 2) - Per quanto concerne la facciata lato via Capalbo del piano secondo sono presenti sulla planimetria n°4 (quattro) aperture/balconi; nella realtà i balconi sono in numero di 5, per come rappresentato sulla planimetria dello stato di fatto. 3) - Sulla planimetria del piano secondo sono presenti n°4 piccoli aggetti a balcone, mentre nello stato di fatto è presente un unico balcone per tutta la facciata. 4) - Sul lato est della planimetria catastale del piano secondo è presente una sola apertura/finestra; nello stato di fatto sono presenti n°2 aperture a finestra. 5) - Altre piccole difformità da sanare sono concentrate tra il bagno e l'adiacente pozzo-luce, che sono erroneamente rappresentati sulla scheda catastale, rispetto allo stato di fatto dell'appartamento al piano secondo. (vedi allegato n°7) Per quanto concerne i locali accessori al piano primo si ha la seguente diversa distribuzione dei vani interni. Negli anni passati sono state realizzate le due tramezzature interne, che hanno individuato i nuovi vani: un corridoio e due camere da letto; quindi è stato aperto un varco nella muratura portante, che ha consentito di realizzare l'attuale piccolo bagno ed un'ulteriore piccola apertura nella muratura in corrispondenza del pozzo-luce, a mò di finestrella. Nel contempo si è chiusa l'apertura che appunto metteva in collegamento diretto il cucinotto con il bagno. Infine per quanto concerne l'attuale locale, destinato a box-auto al piano terra, va riferito che originariamente era destinato a stalla e presentava, oltre all'apertura esterna, un collegamento interno, costituito da un'apertura nella muratura portante di separazione con l'androne al piano terra, che allo stato attuale non è più presente. (normativa di riferimento: Art. 29, comma 1 bis, legge n°52/1985 e s.m.i. di cui al D. M. 78/2010 sulla conformità catastale )

Notare che cambia il num. di sub. ma la scheda rimane la stessa

Le difformità sono regolarizzabili mediante: Presentazione in catasto di una pratica docfa di variazione catastale.

- variazione catastale tramite docfa per fusione dei tre subalterni in uno e per aggiornamento della diversa distribuzione dei vani interni e delle aperture esterne: €1.000,00

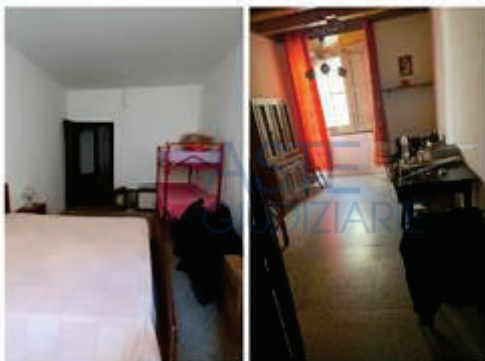
ESPROPRIAZIONE IMMOBILIARE N° 54/2024 R.G.B. TRIBUNALE DI CASTROVILLARI - VISTA VANO ACCESSORI AL PIANO PRIMO

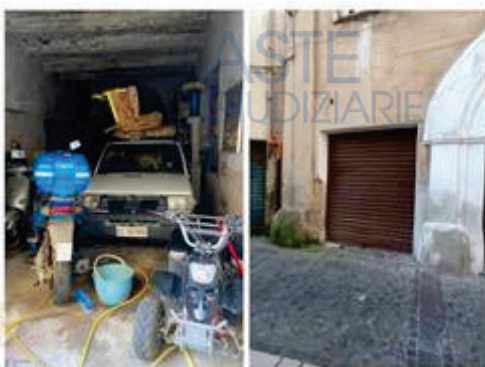
STUDIO ESECUTIVO IMMOBILIARE S.T.A. 2024 R. 1.3 E TRIBUNALE DI CATTOLICARE - RILIEVO FOTOGRAFICO LOCALE DEPOSITO  
PIANO TERRA VIA CAPALBO 37

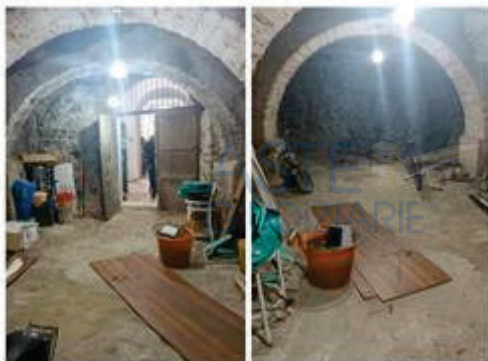
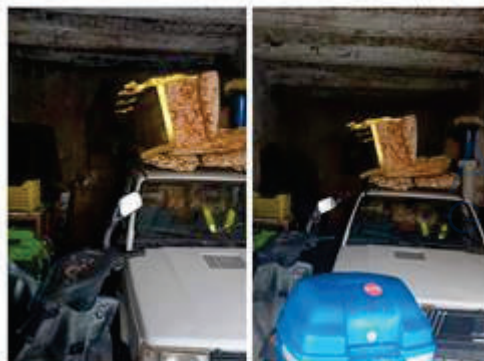
SHOEBOX IMMOBILIARE N°14 2024 S.G.S DEL TRIBUNALE (3) CASTROVILLARI - VISTA INTERNA CROTTA  
AL PRIMO PIANO
